INFORME TÉCNICO NO. 128-GOP(S)-CSSA-2017

<p>QUITO EMPRESA PÚBLICA METROPOLITANA DE GESTIÓN INTEGRAL DE RESIDUOS SÓLIDOS EMGIRS-EP</p>
Área: Coordinación de Seguridad Industrial, Salud Ocupacional y Ambiente	Fecha: 04/09/2017	
Asunto: Inspecciones a las escombreras El Troje IV, Oyacoto y Cocotog

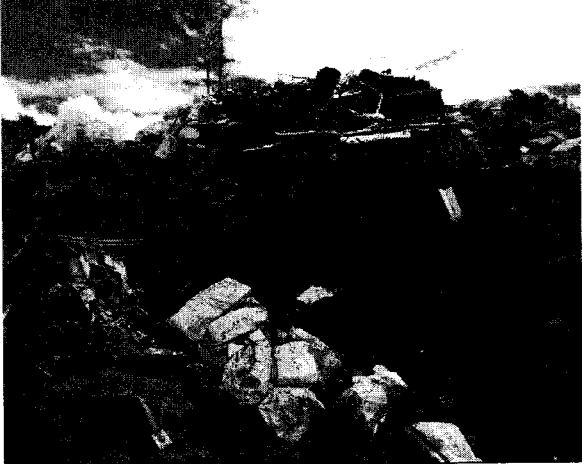
MES: Junio _ El Troje Foto 1: Disposición del material reciclado por parte de los gestores	MES: Julio _ El Troje Foto 2: Charla de Seguridad y Salud Ocupacional al primer grupo de recicladores

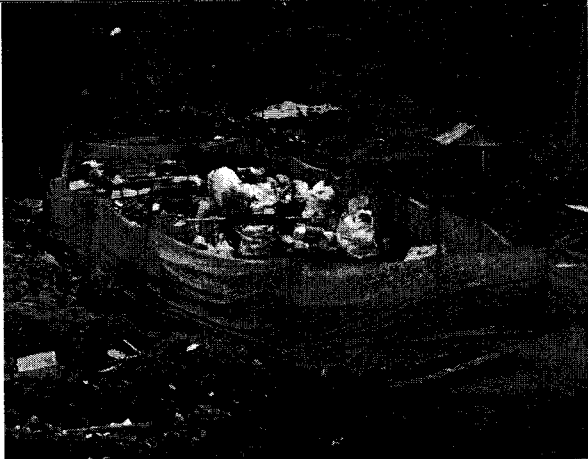
MES: Julio _ El Troje Foto 3: Delimitación de la zona de disposición de material reciclado por parte de los gestores	MES: Agosto _ El Troje Foto 4: Kit de derrames se encuentra en su interior basura común

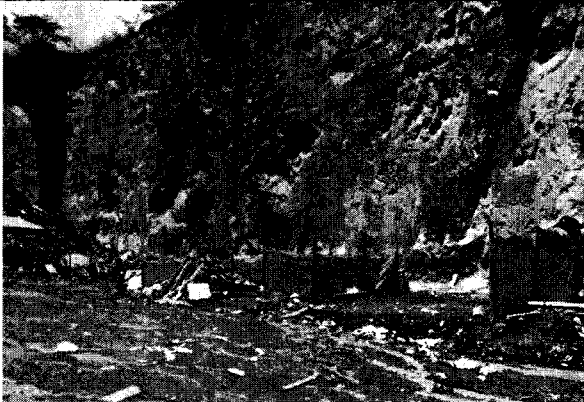
Foto 7: Zona de disposición de material reciclado por parte de los gestores

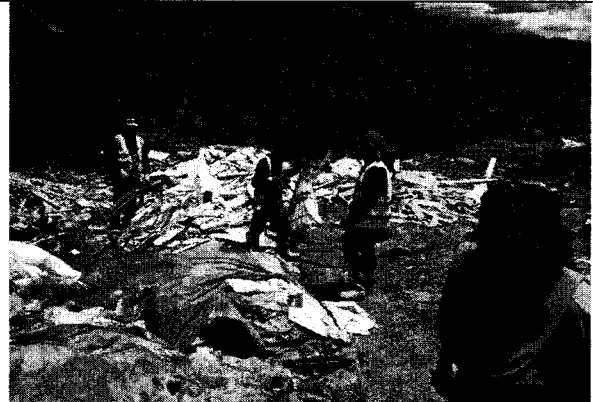
Foto 8: Charla con los gestores de Oyacoto

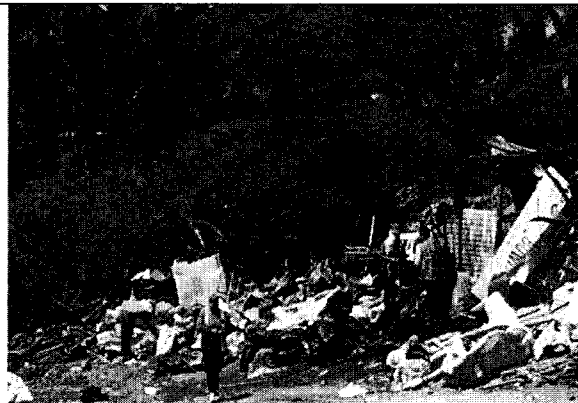
Foto 9: Charla con los gestores de Cocotog

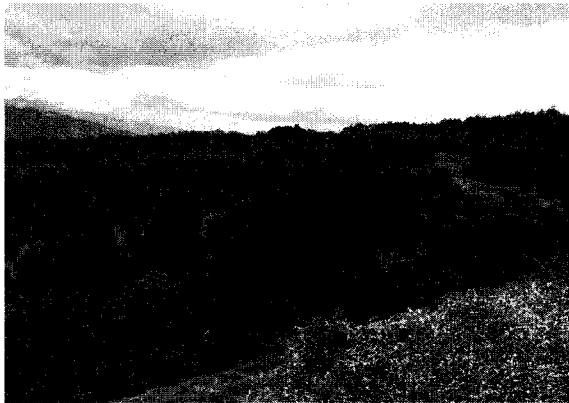
Foto 1: Inspección para sitio de reforestación Troje I

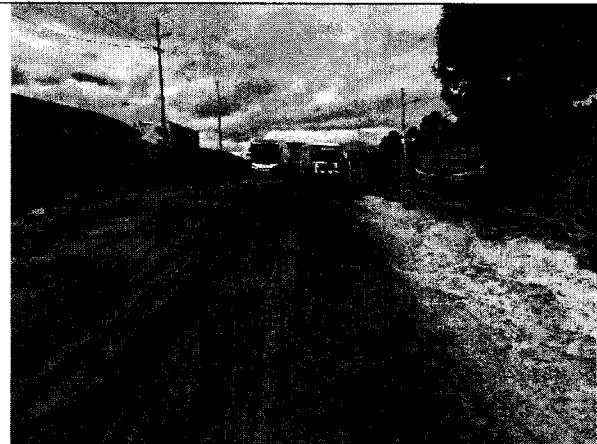
Foto 2: Ampliación de la vía de acceso

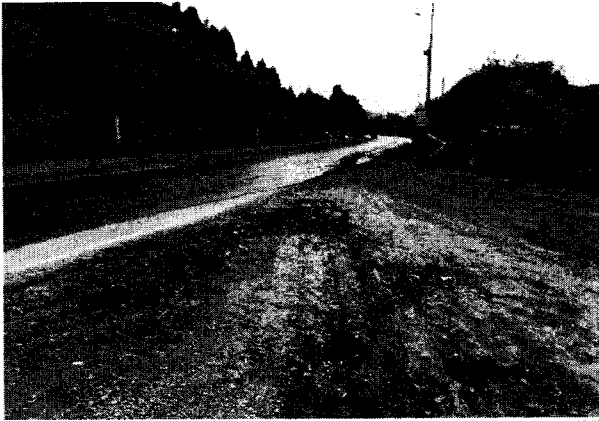
MES: Julio	
Foto 3: Humectación de la Av. Simón Bolívar	Foto 4: Humectación de las vía de acceso

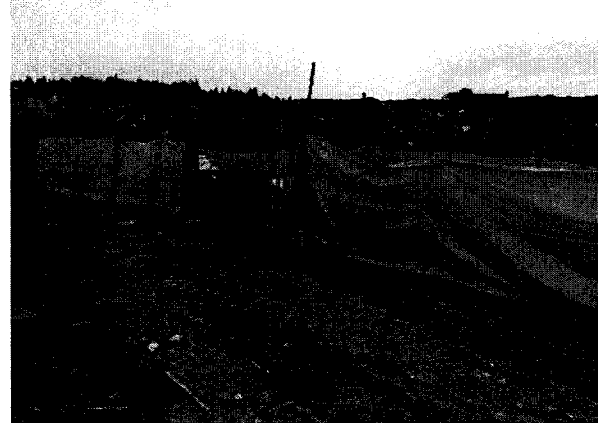
Foto 2: Zona delimitada de material reciclado para uso de los gestores

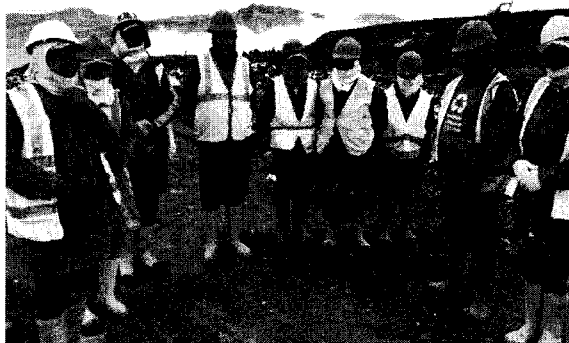
Foto 5: Charla de Seguridad y Salud Ocupacional al primer grupo de recicladores

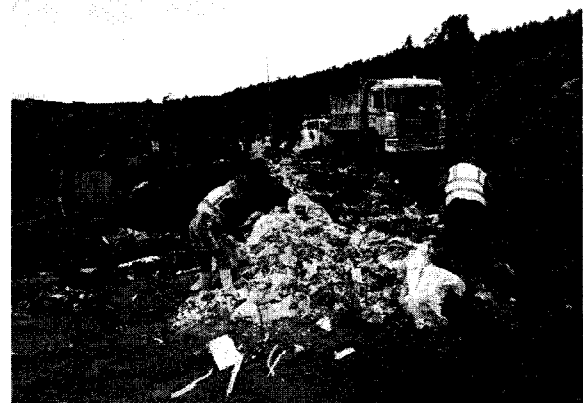
Foto 6: Uso de equipos de protección personal de los recicladores

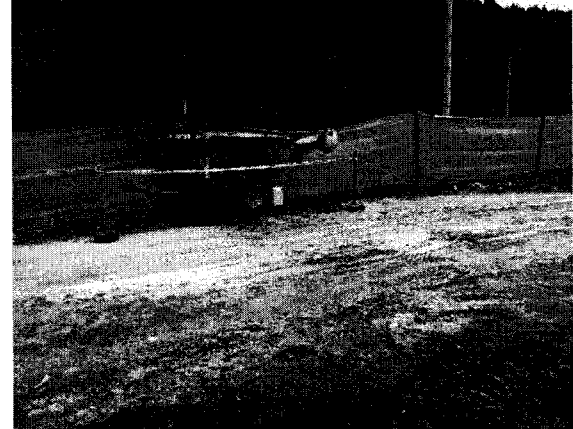
MES: Julio	
Foto 7: Lodo en la vía de acceso (caseta de cobro)	Foto 8: Mejoramiento de la vía de acceso con lastre

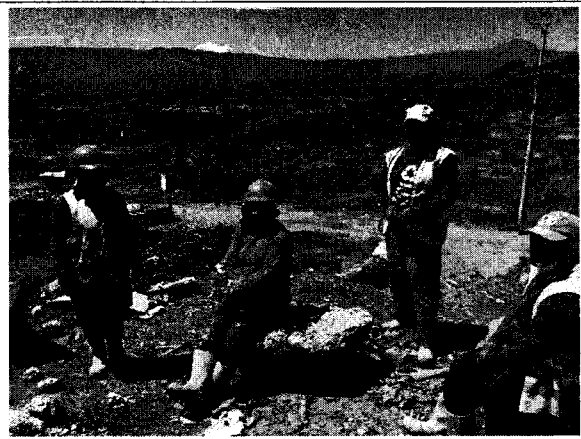
Foto 4: Charla de Seguridad, Ambiente y materiales reciclables al primer grupo de recicladores

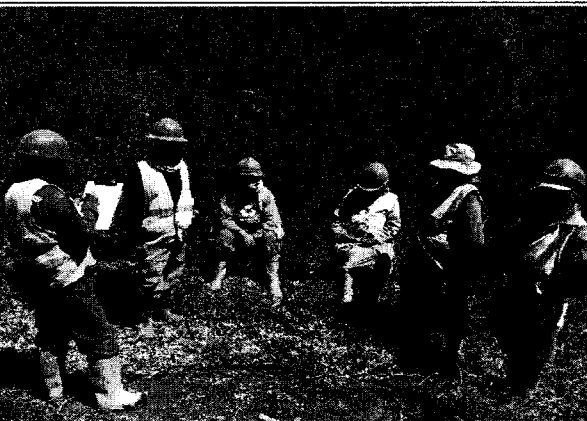
Foto 5: Charla de Seguridad, Ambiente y materiales reciclables al segundo grupo de recicladores

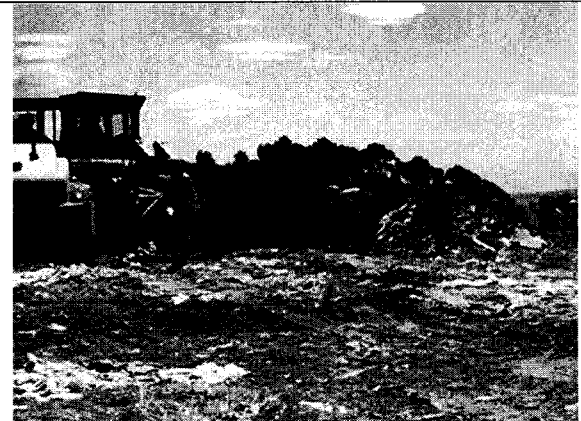
Foto 6: Recicladores realizando su trabajo con uso de EPP

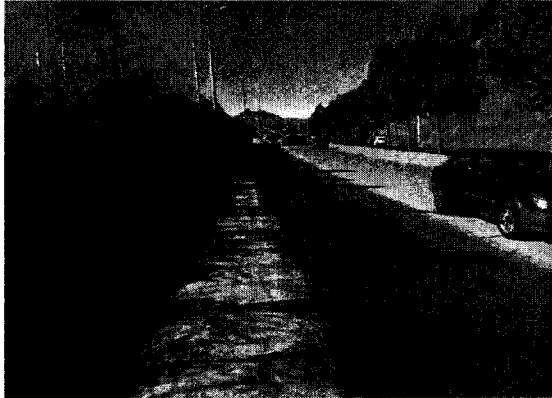
Foto 1: Avenida Simón Bolívar se encuentra humectada

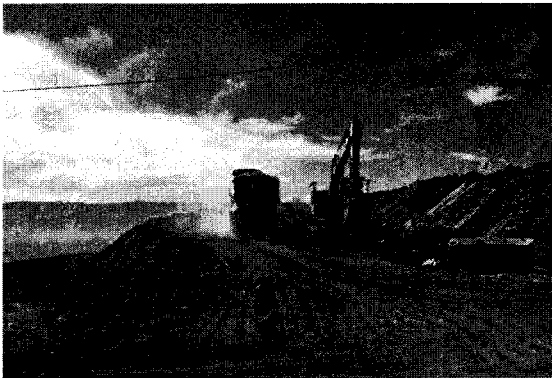
Foto 3: Operación normal de la maquinaria pesada

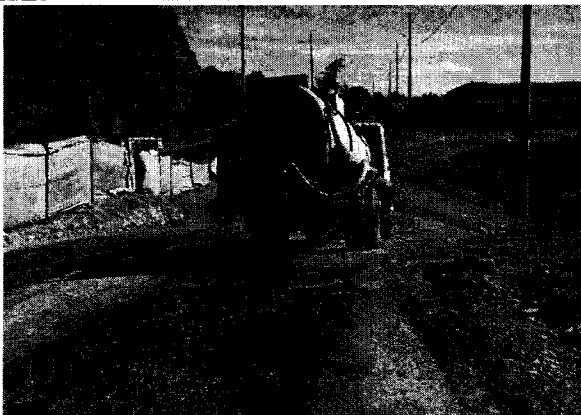
Foto 5: Humectación de la vía de acceso

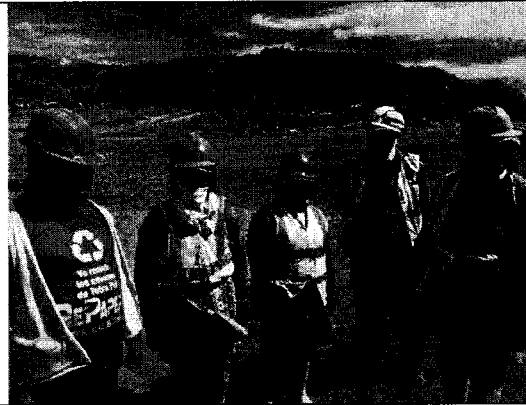
MES: Agosto	
Foto 9: Recicladores laborando con normalidad y haciendo uso de EPP	Foto 10: Volquetas disponiendo en plataforma con normalidad

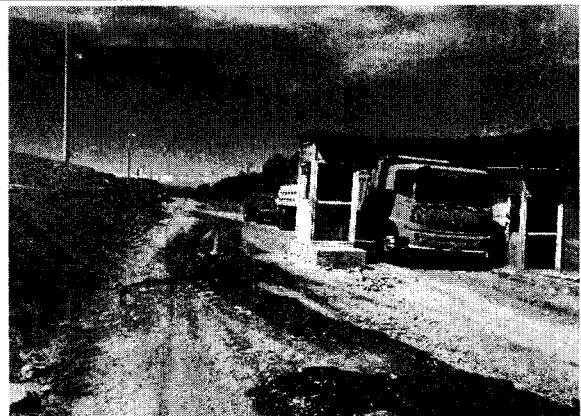
MES: Agosto	
Foto 11: Humectación de la vía de acceso (caseta de cobro)	Foto 12: Caso omiso a la señalética del límite de velocidad (10km/h)

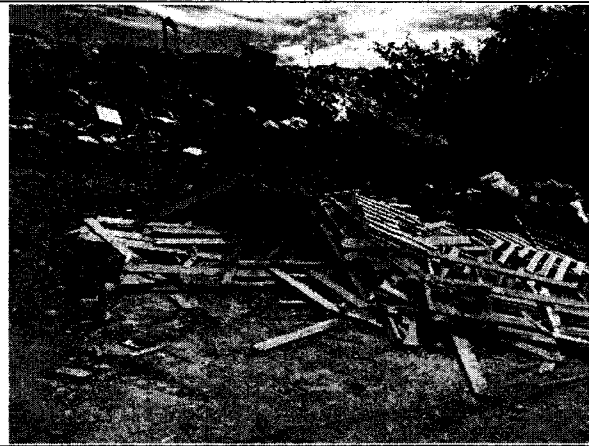
Foto 2: Zonificación de materiales reciclados

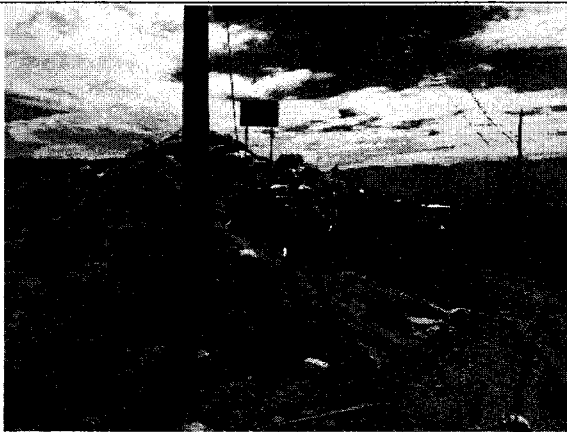
Foto 3: Señalética ubicada en varios sectores de la escombrera para información

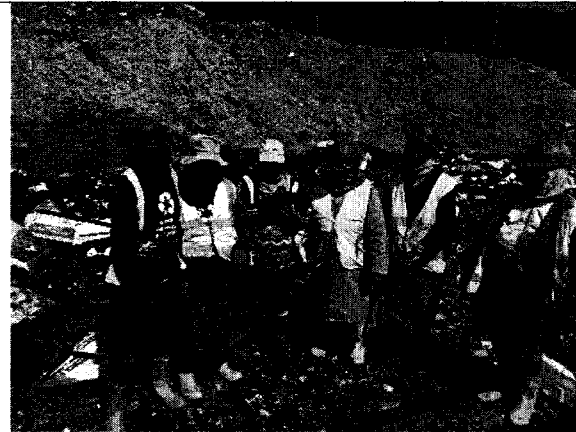
Foto 4: Charla de Seguridad y Ambiente al primer grupo de recicladores

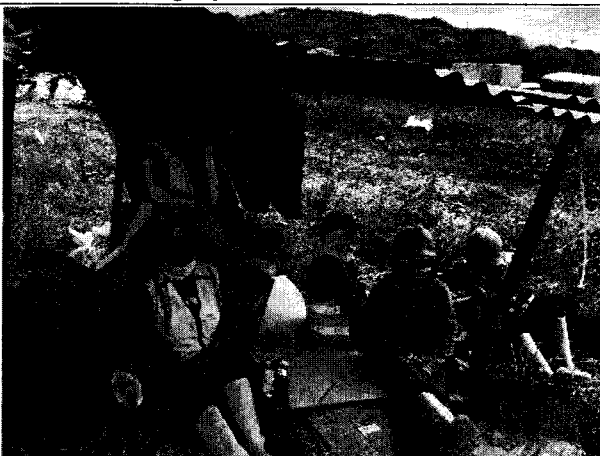
Foto 5: Charla de Seguridad y Ambiente al segundo grupo de recicladores

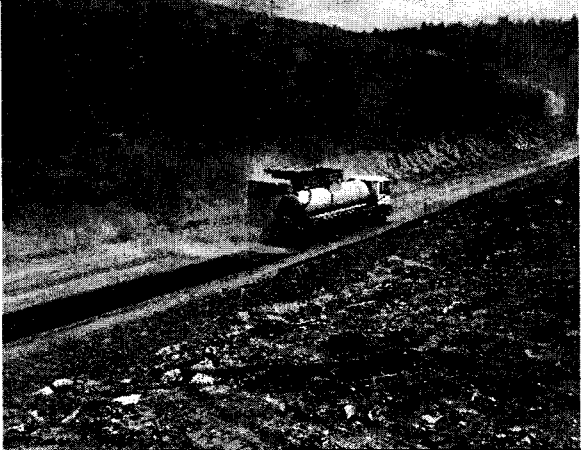
MES: Julio	
Foto 7: Humectación de la vía de acceso (sector del colector)	Foto 8: Falta humedecimiento de la vía en sectores que existe acumulación de polvo
