## **INFORME DE ACTIVIDADES REALIZADAS PARA EL CUMPLIMIENTO DEL PLAN DE MANEJO AMBIENTAL PARA LA CONSTRUCCIÓN DE LA PRIMERA LÍNEA DEL METRO DE QUITO – FASE 2**

**PERÍODO JULIO DE 2016 A ENERO 2017**

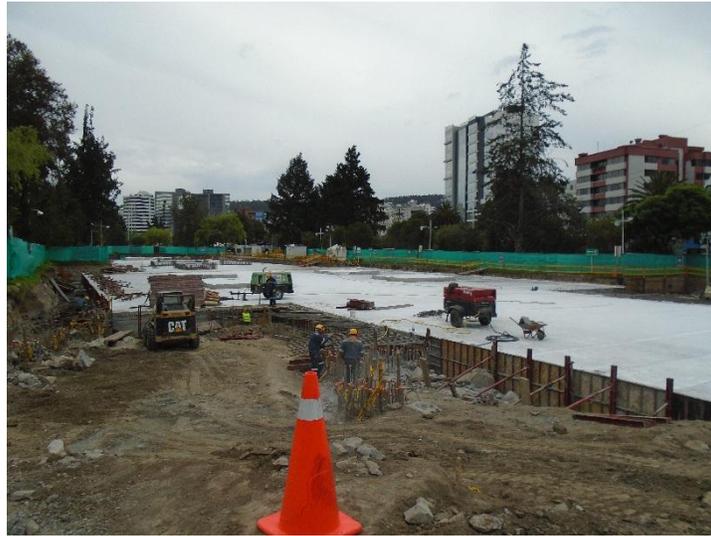
**Foto 28.** Hormigonado

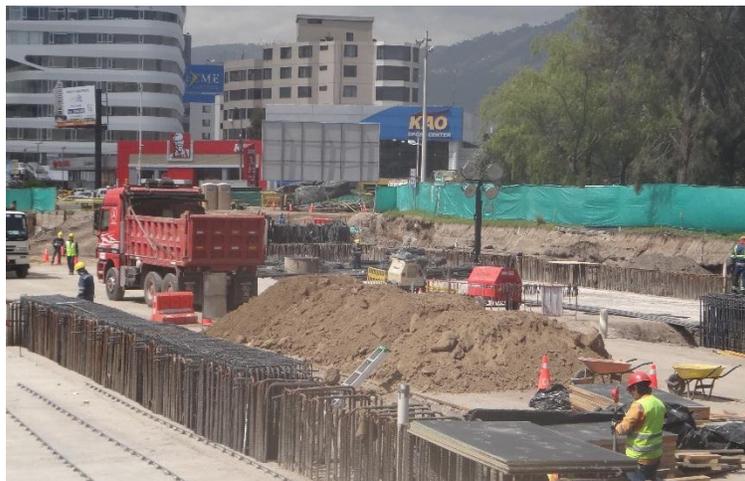
**Foto 29.** Preparación del sitio para Hormigonado.

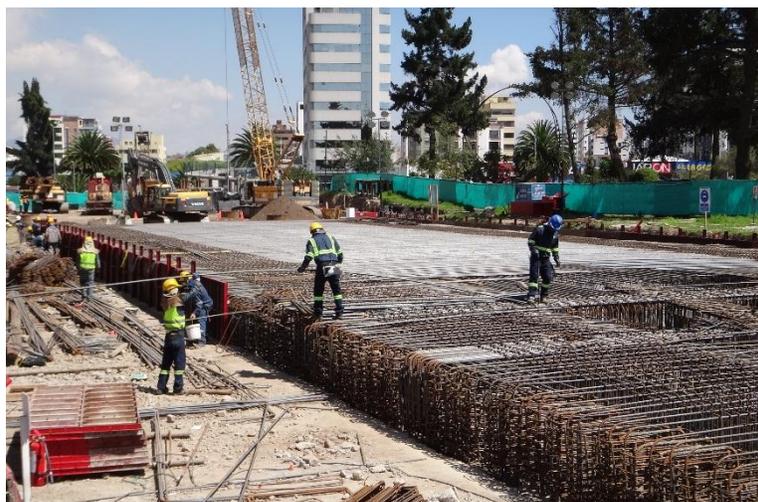
Foto 30. Armadura de Estructuras de Hierro

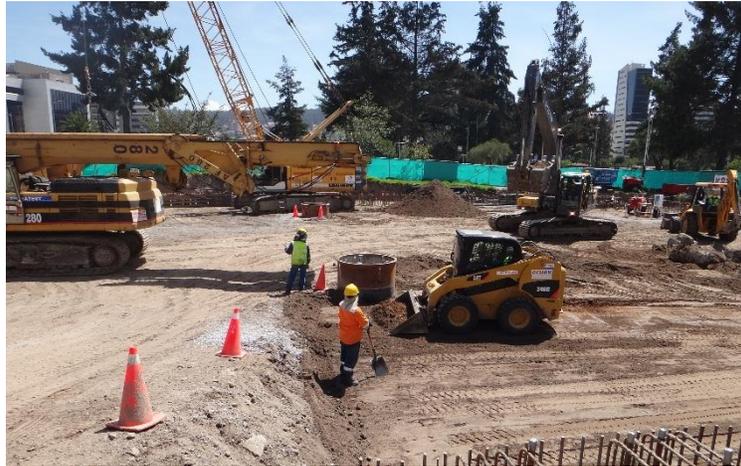
Foto 31. Trabajos en el Frente de Obra Iñaquito.

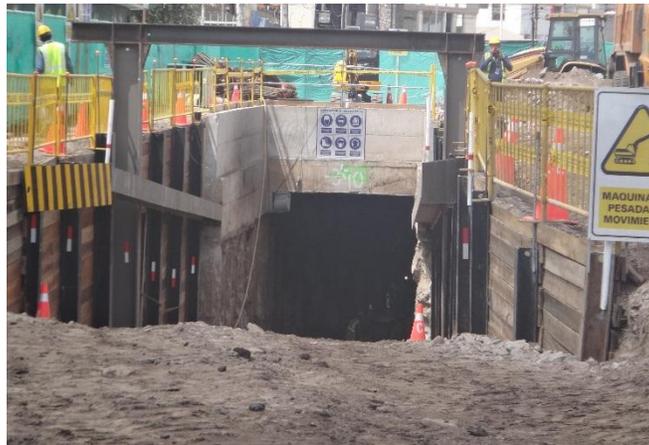
**Foto 32.** Excavación inicial de Túnel

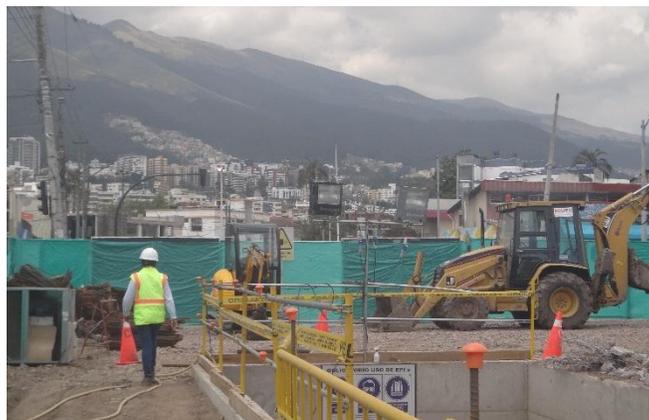
**Foto 33.** Trabajos en Frente de Obra Jijajapa

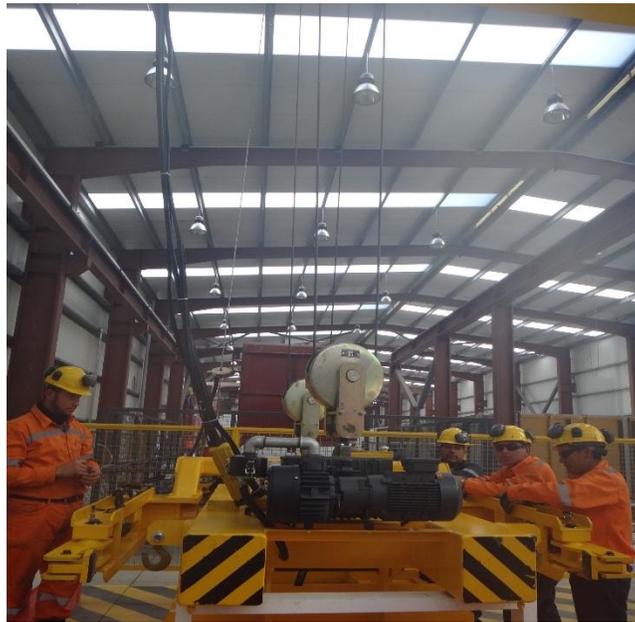
**Foto 34.** Fábrica de Dovelas

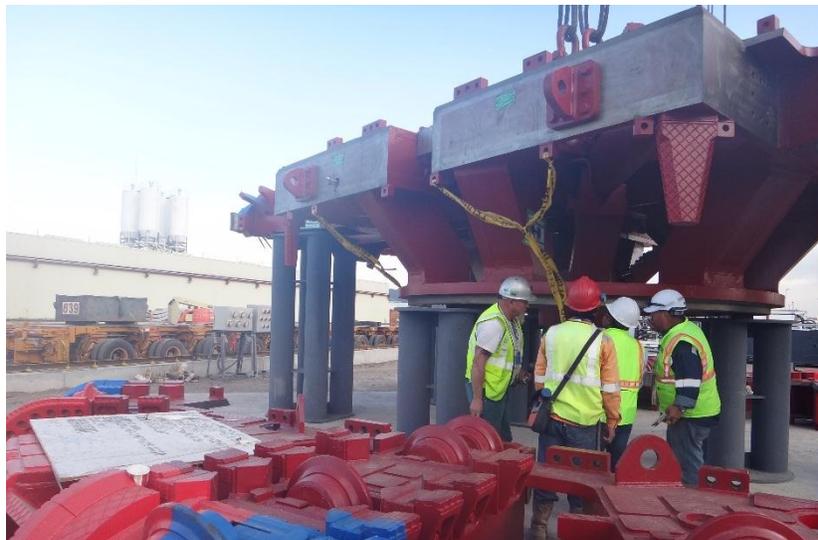
**Foto 35.** Armado inicial de Tuneladora

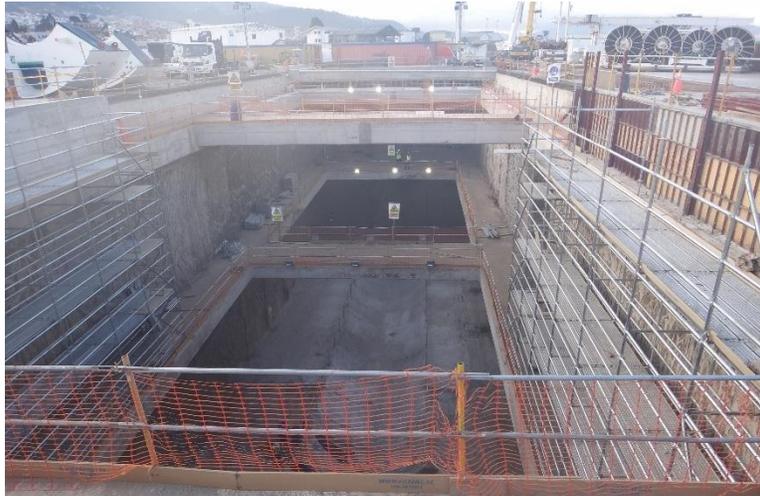
**Foto 36.** Preparación de Cuna para armado de Tuneladora

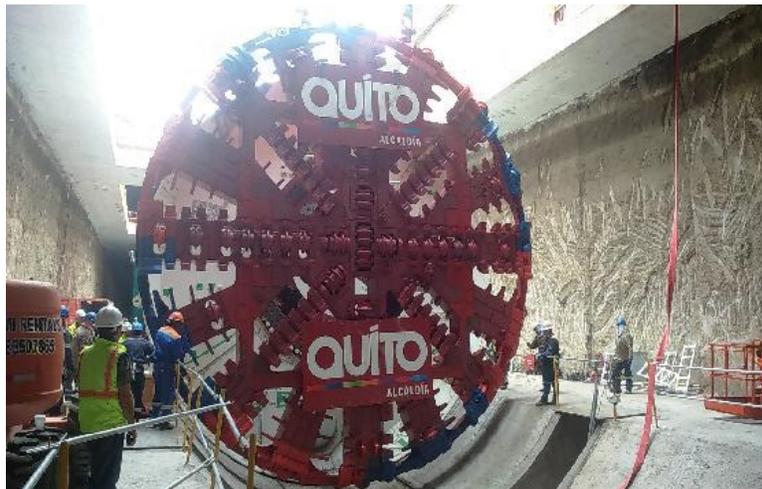
**Foto 37.** Armado y Escudo de Tuneladora

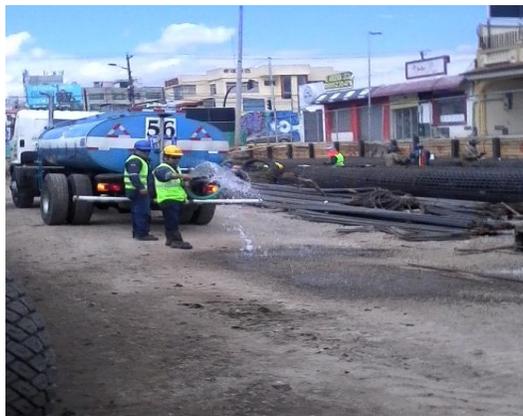
Foto 1: Hidratación del suelo descubierto en la Estación Jipijapa.

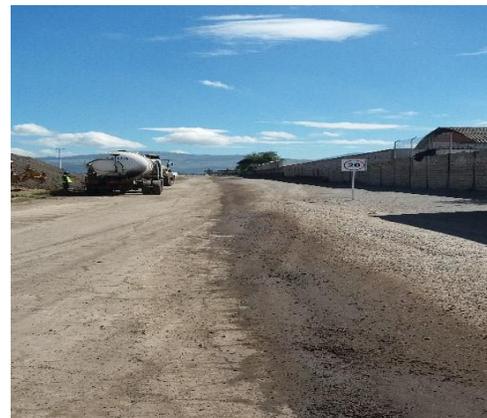
Foto 2.- Hidratación en la vía de acceso a Bicentenario.

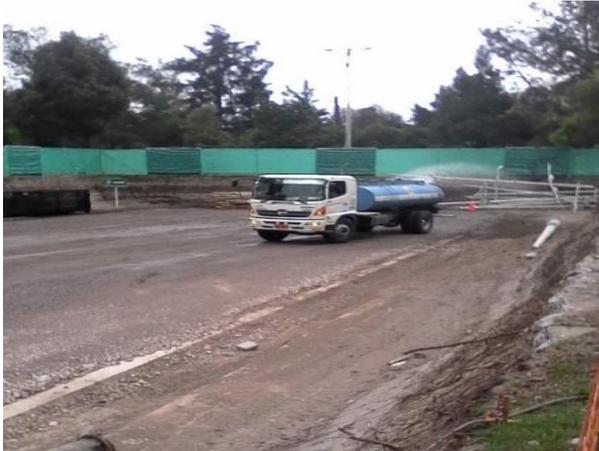
Foto 3: Hidratación del suelo descubierto en la Estación La Carolina.

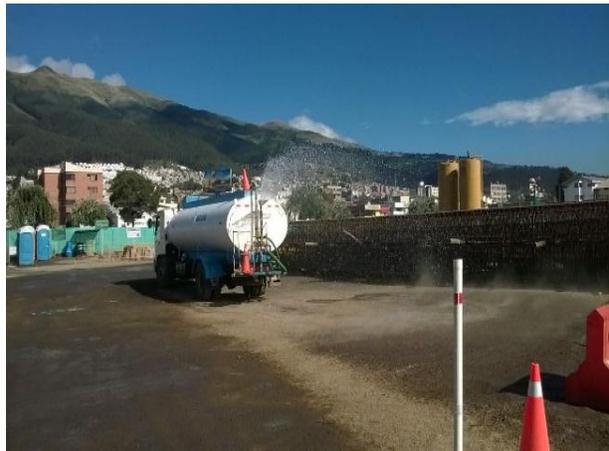
Foto 4: Hidratación del suelo descubierto en el Fondo de Saco.

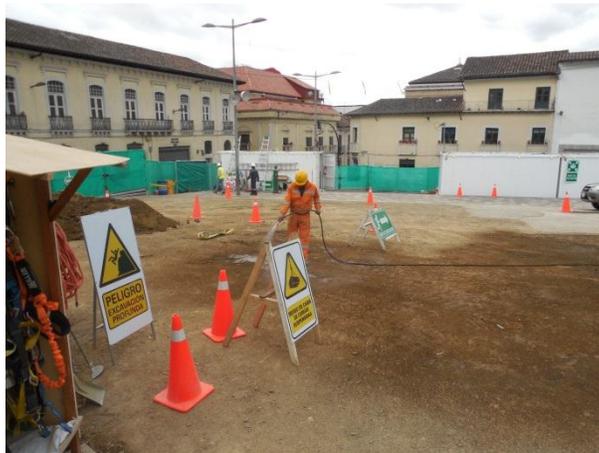
Foto 5.- Hidratación del suelo descubierto en Santa Clara.

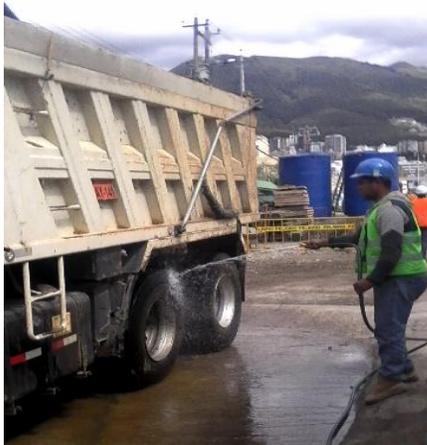
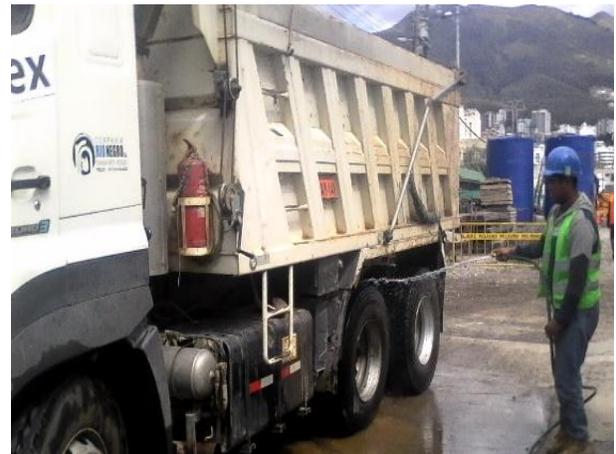
Fotos 6 y 7.- Lavado de neumáticos en la Estación Jipijapa

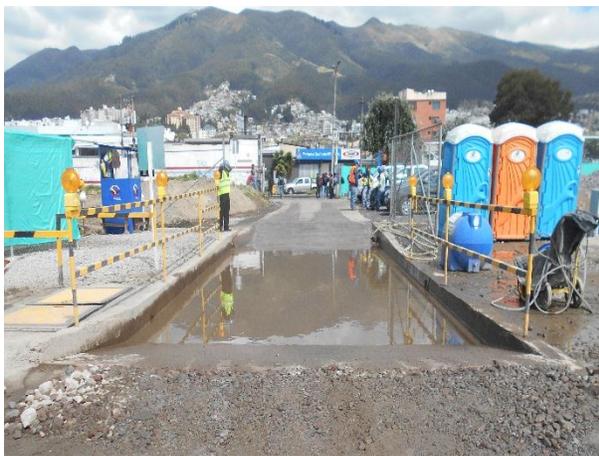
Foto 8.- Área de lavado de neumáticos en el Fondo de Saco.

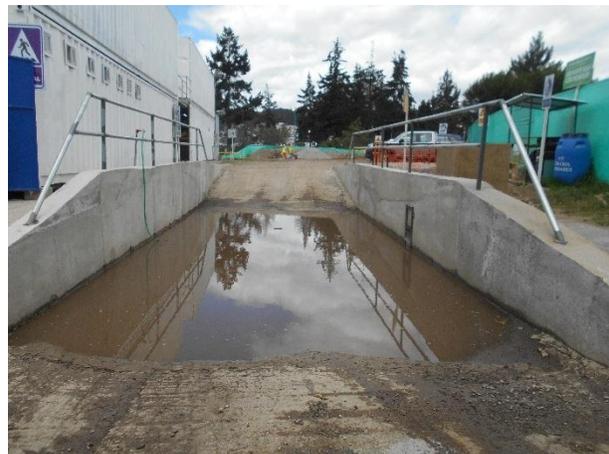
Foto 9.- Área de lavado de neumáticos en la Estación Iñaquito.

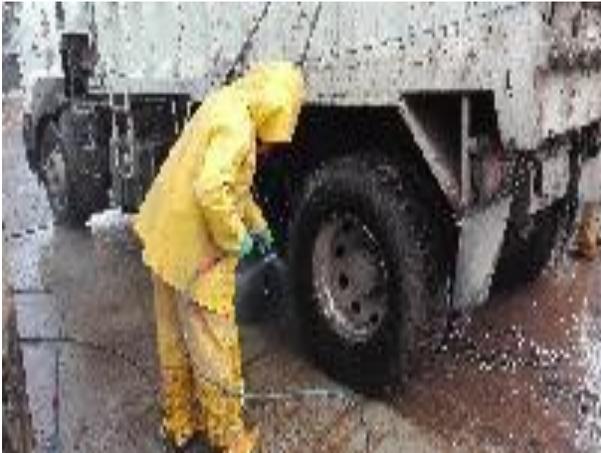
Foto 10- Lavado de neumáticos en Patio de Talleres y Cocheras.

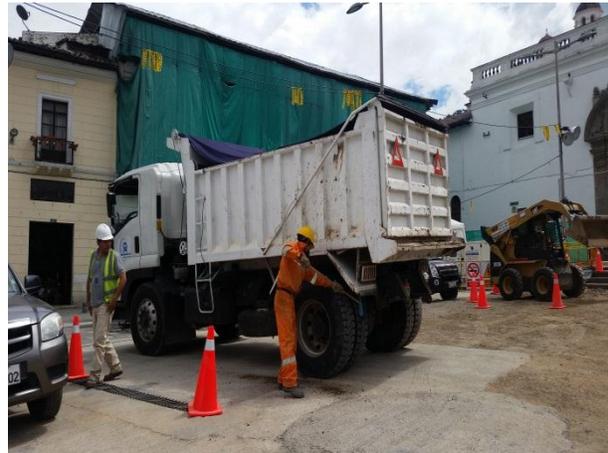
Foto 11.- Lavado de neumáticos en Santa Clara.

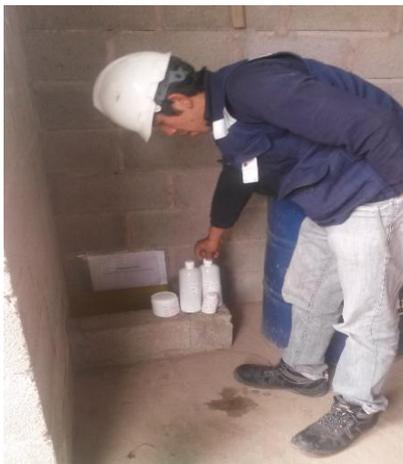
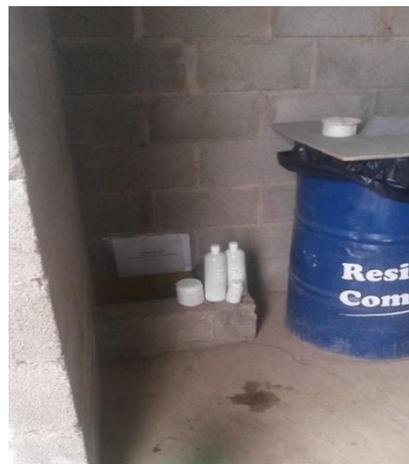
Un punto de muestro para la calidad de agua, fue el sitio del piezómetro ubicado en la Estación Jipijapa con la finalidad de analizar el acuífero a nivel subterráneo.

Foto 12 y 13.- Toma de muestra de agua en el piezómetro ubicado en la Estación Jipijapa.

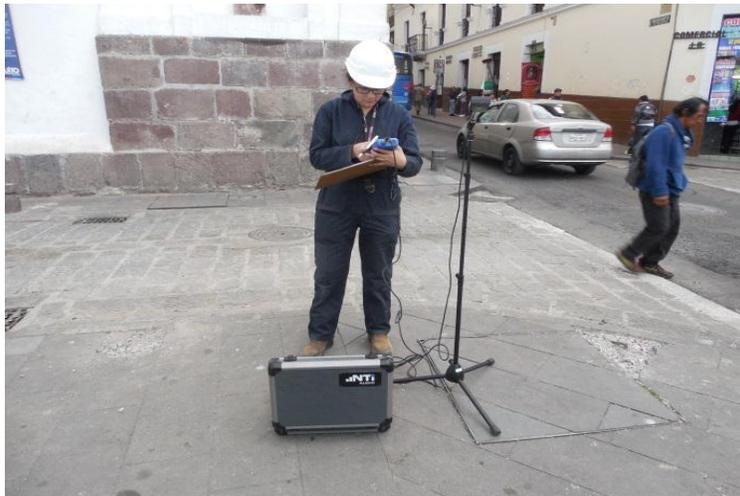
La Fiscalización en coordinación con CL1 verificó los puntos de monitoreo de ruido en los frentes de obra. Según Laboratorio ABRUS, contratado por CL1 para que realice el monitoreo ambiental, indica que los resultados de los análisis se encuentran dentro de los límites permisibles de la normativa ambiental vigente.

Foto 14.- Monitoreo de ruido efectuado por el Laboratorio ABRUS.

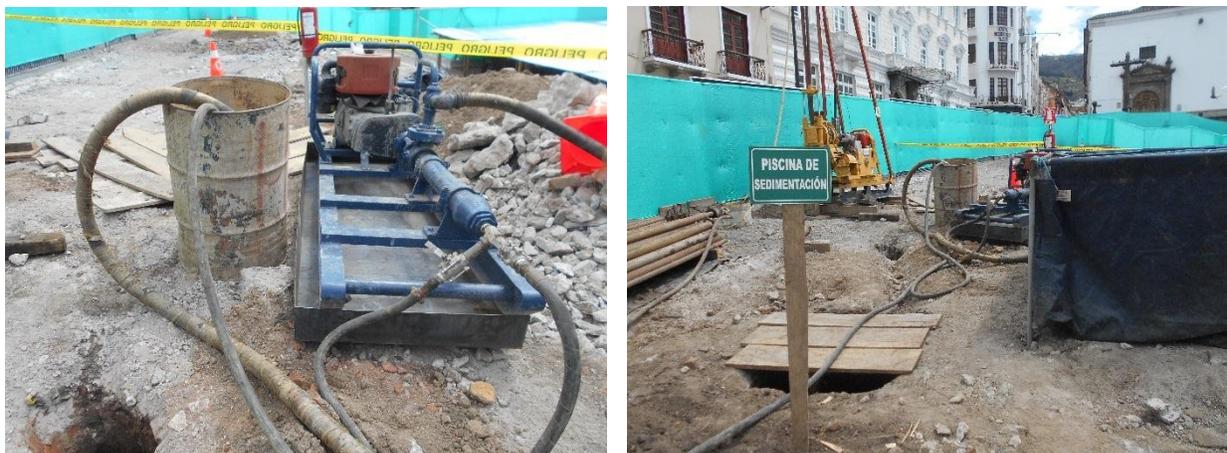
En lo que respecta a las actividades de sondeos de suelo, la Fiscalización dio las instrucciones para el manejo y control de sedimentos generados en esta actividad.

Foto 15 y 16.- Equipo y sitios de sondeo de suelos en Estación San Francisco.

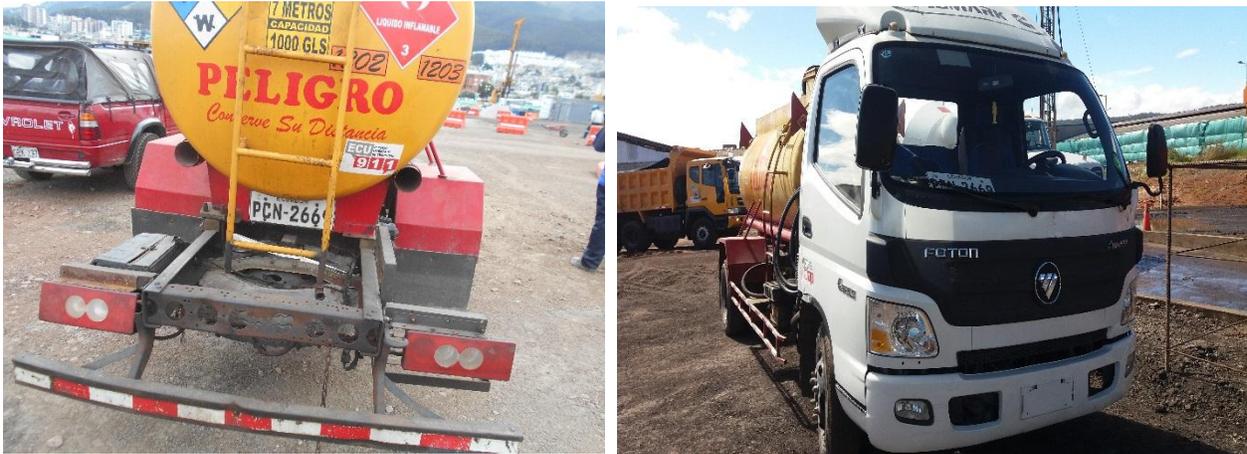
Se cumple con normas técnicas para el almacenamiento de combustibles, aplicando lo establecido en el PMA y normativa legal vigente que rige para el control del almacenamiento y distribución de combustible dentro del Proyecto.

Fotos 17 y 18.- Tanquero abastecedor de combustible para máquinas del Proyecto.

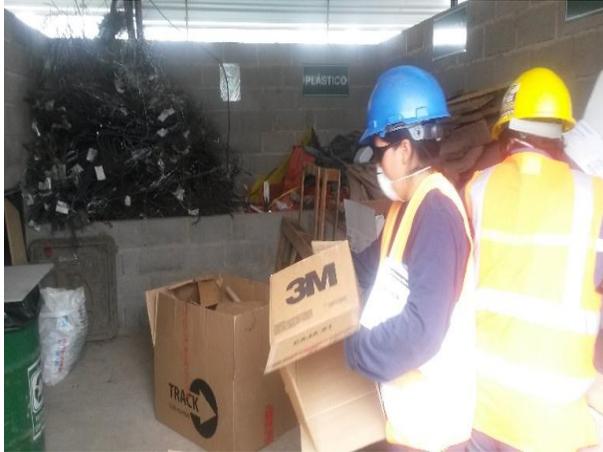
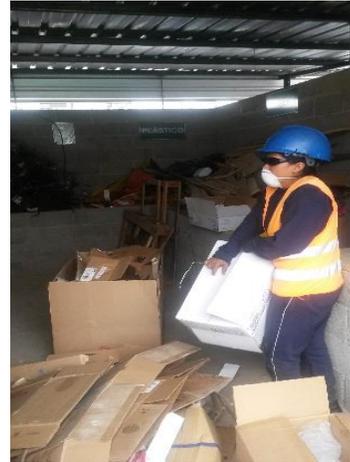
Foto 19 y 20.- Entrega y recepción de desechos reciclables al Gestor “Mano Amiga” en la Estación Jipijapa.

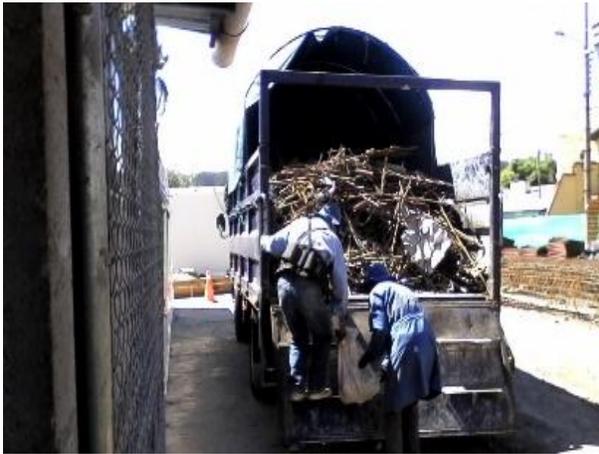
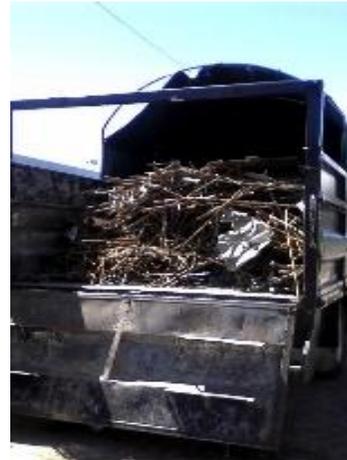
Foto 21 y 22.- Entrega y recepción de desechos reciclables al Gestor “Mano Amiga” en la Estación Jipijapa.

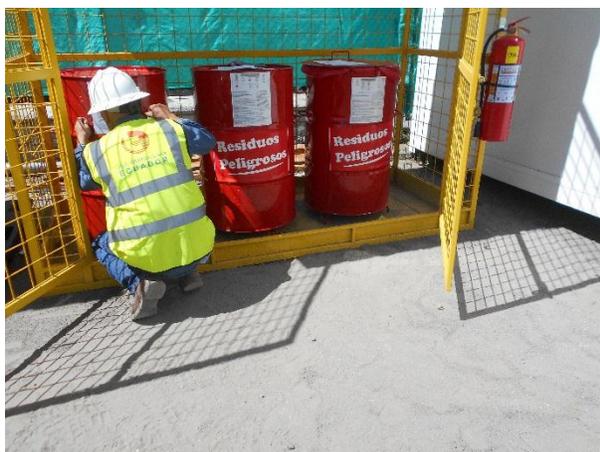
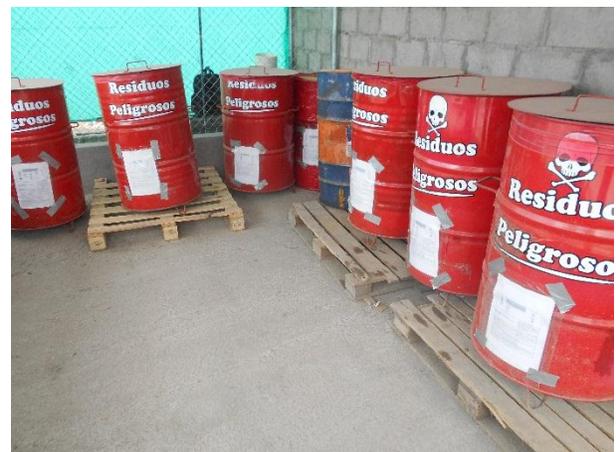
Foto 23 y 24.- "Punto limpio" Estación Solanda y Fondo de Saco.

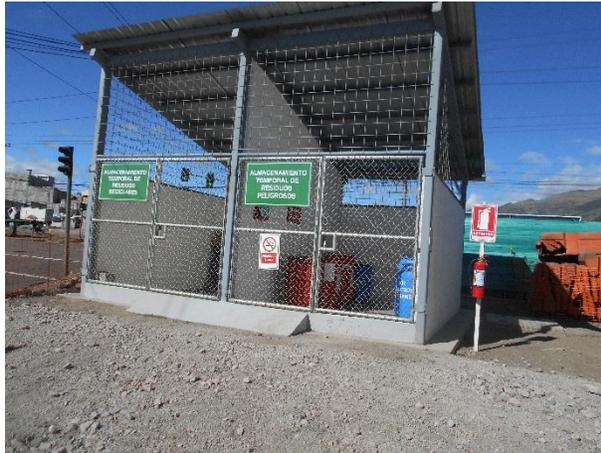
Foto 25.- "Punto limpio" de Patio de Talleres y Cocheras.

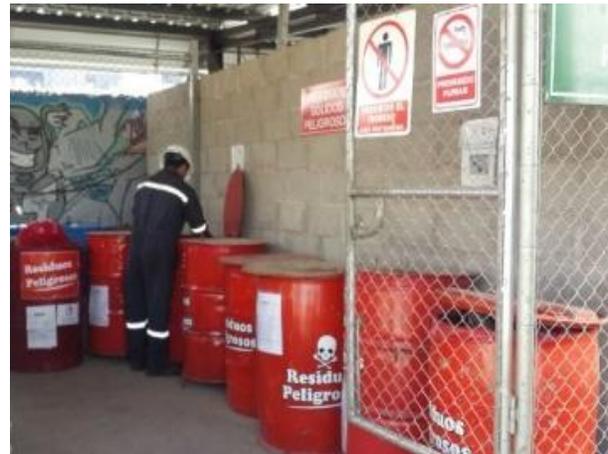
Foto 26.- "Punto limpio" Estación Jipijapa.

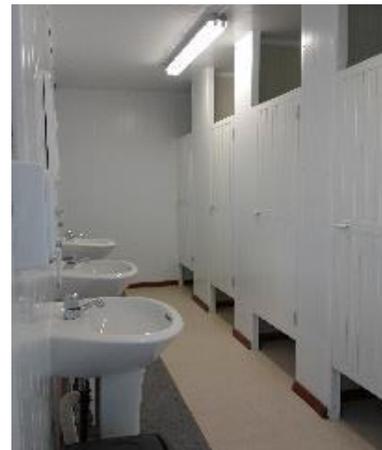
Foto 28.- Baños fijos disponibles en los frentes de obra.

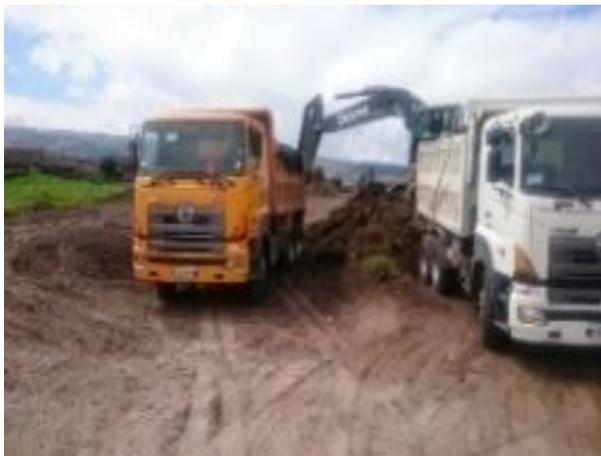
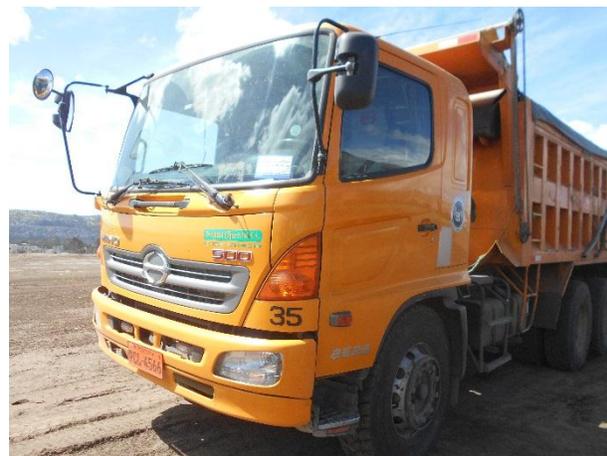
Fotos 29 y 30.- Transporte de material de excavación.

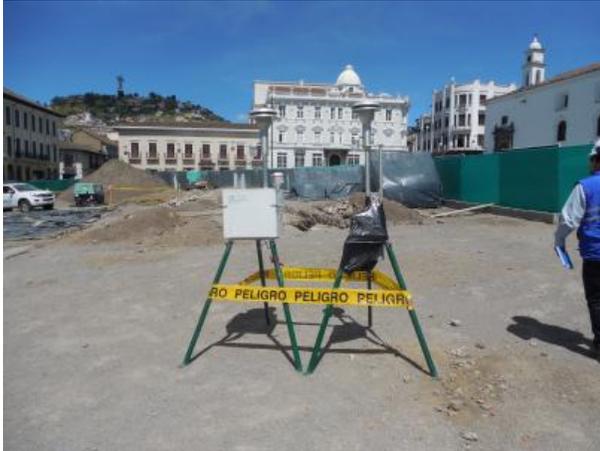
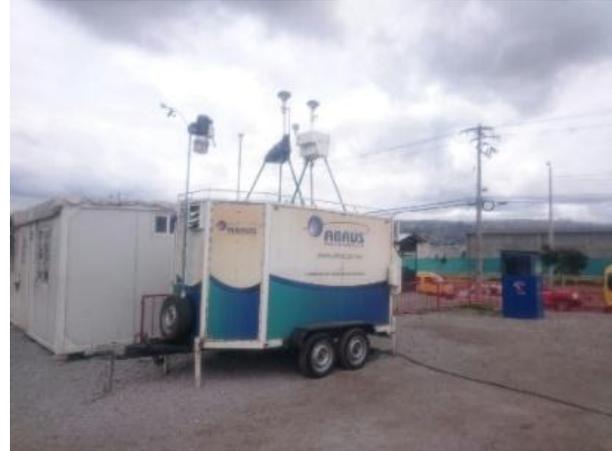
Fotos 32 y 33.- Monitoreo de calidad de aire San Francisco y Fondo de Saco.

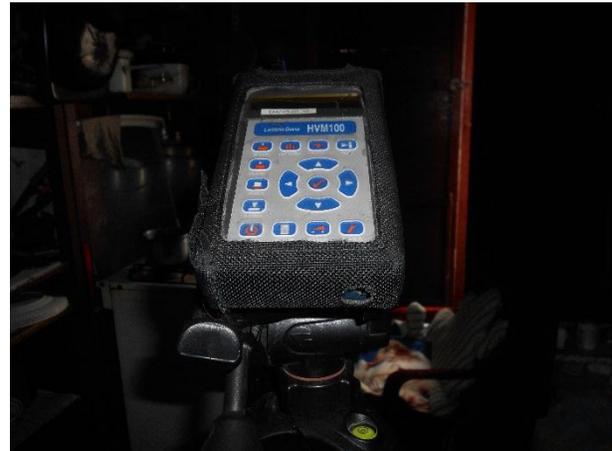
Los resultados obtenidos de los análisis del monitoreo de vibraciones, descritos en la Tabla N° 16, se encuentran dentro de los límites permisibles, establecidos en el TULSMA.

Foto 35.- Monitoreo de vibraciones.

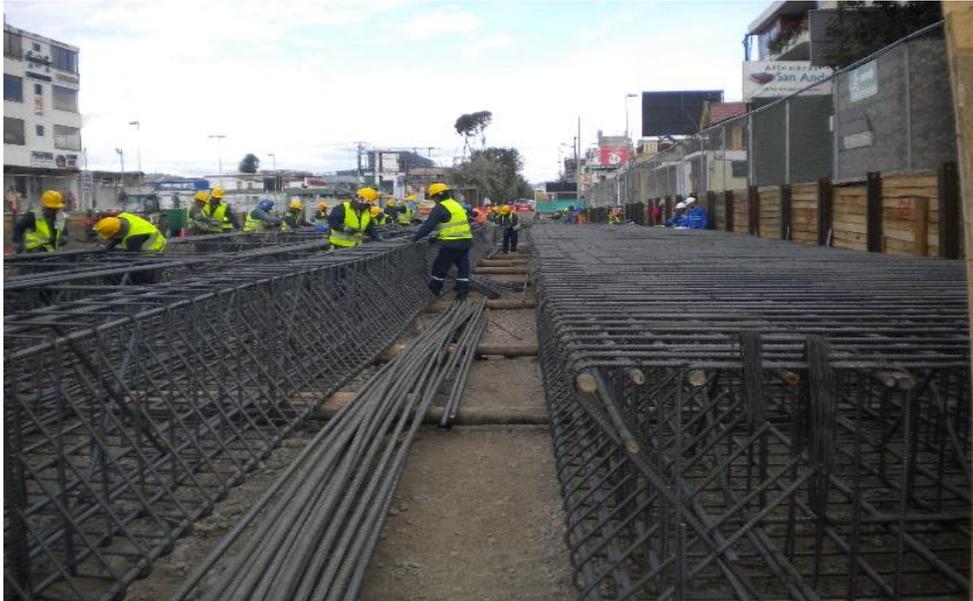
- Se verifica que en las actividades diarias de obra se adopten los correctivos e instrucciones técnicas determinadas por la Fiscalización en las acciones y condiciones establecidas como subestandar.
- Se verifica de manera permanente en los diferentes frentes de obra, el uso adecuado del Equipo de Protección Personal (EPP), acorde a las actividades que se desarrollan.

Foto 39.- Uso de EPP en los frentes de obra.

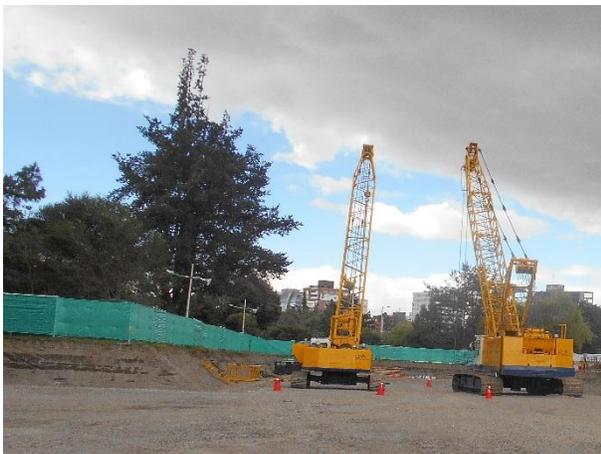
- En este periodo ingresaron al Proyecto maquinarias y equipos (grúas, piloteadoras, rodillos y excavadoras) para realizar trabajos en las estaciones de Jipijapa, La Carolina, Solanda y Santa Clara, la Fiscalización verifica que se disponga de la documentación correspondiente (certificación técnica y operativa, licencias/matriculas).

Foto 40.- Grúa de castillo en la Estación La Carolina.

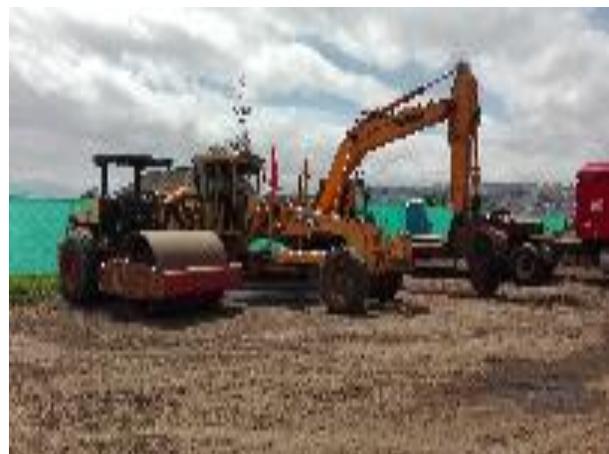
Foto 41.- Rodillo y excavadora en la Estación Solanda.

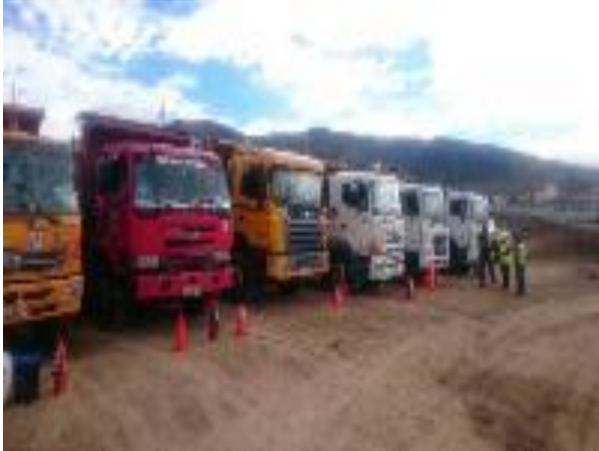
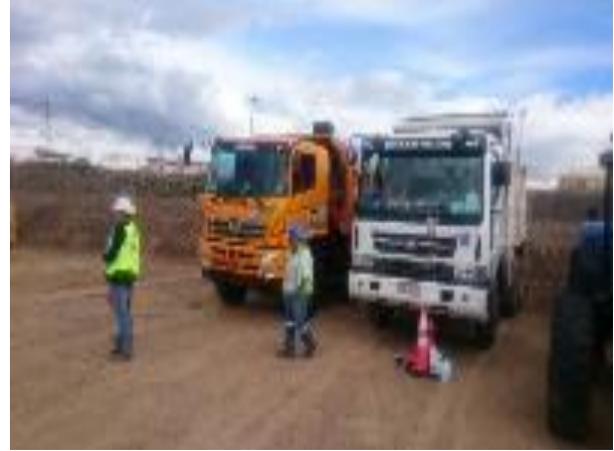
- La Contratista realiza las liberaciones e inspecciones mensuales de volquetes así, como también la vigencia de la documentación correspondiente.

Fotos 42 y 43.- Inspecciones de volquetes.

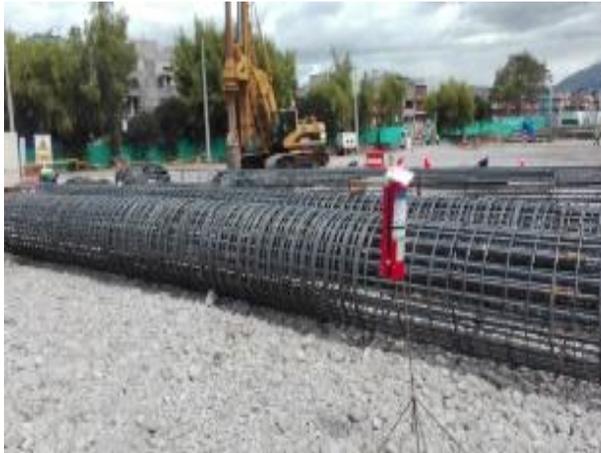
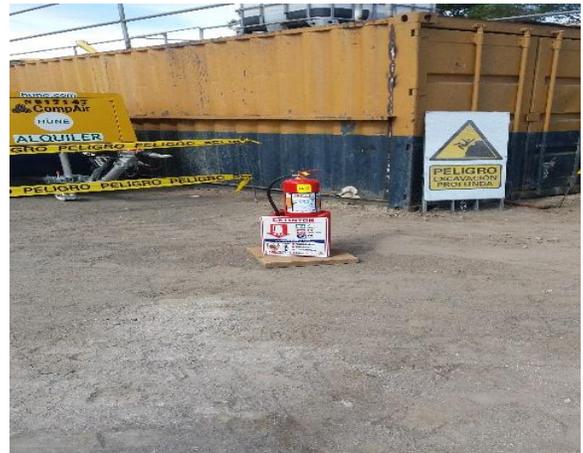
Se verifica que el lugar y el sitio de ubicación de los extintores estén de acuerdo al criterio técnico estándar correspondiente.

Fotos 46 y 47.- Ubicación de extintores de acuerdo al criterio técnico.

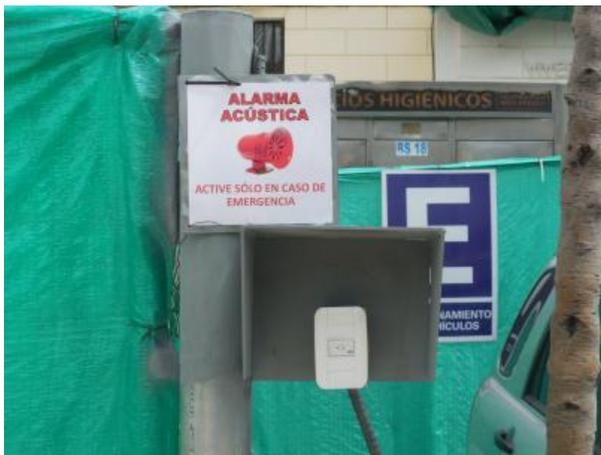
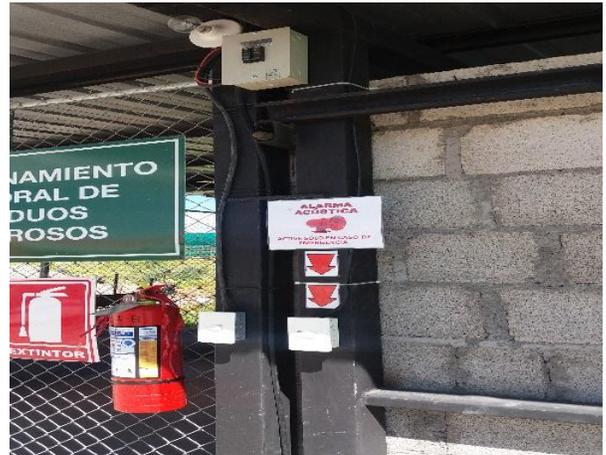
Foto 48 y 49.- Sistema de alarma en las Estación Solanda y Fondo de Saco.

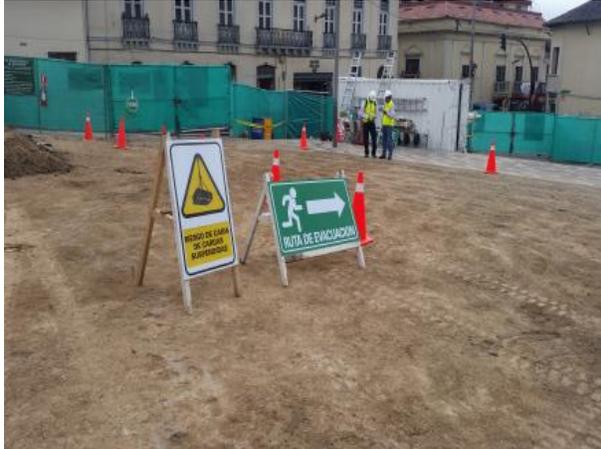
Fotos 54.- Señalización en Santa Clara.

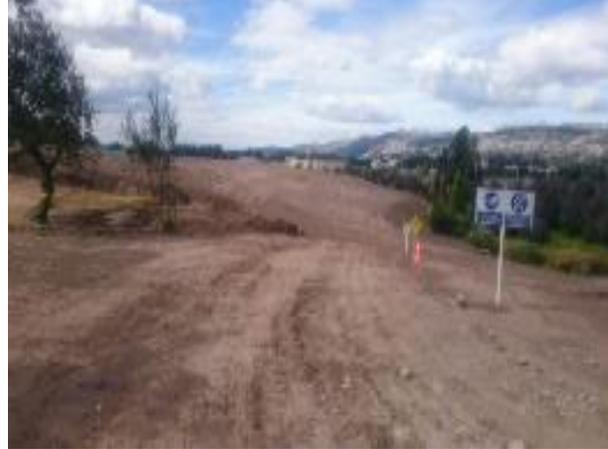
Foto 55.- Señalización vía interna en Santa Catalina-Patio de dovelas.

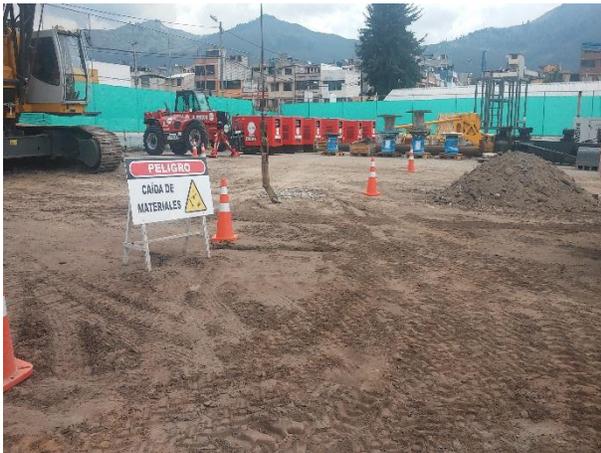
Foto 56.- Señalización en Estación Solanda.

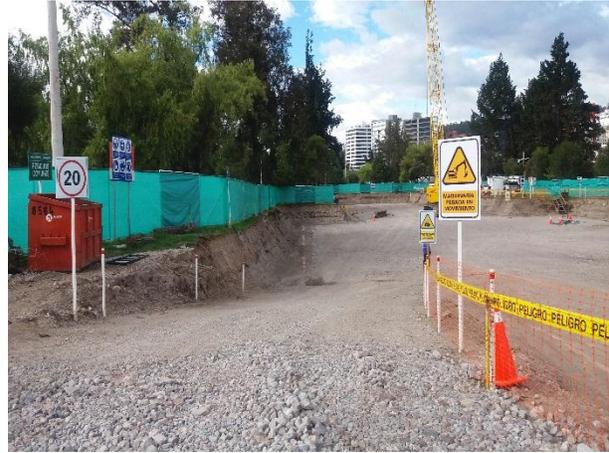
Foto 57.- Señalización en La Carolina.

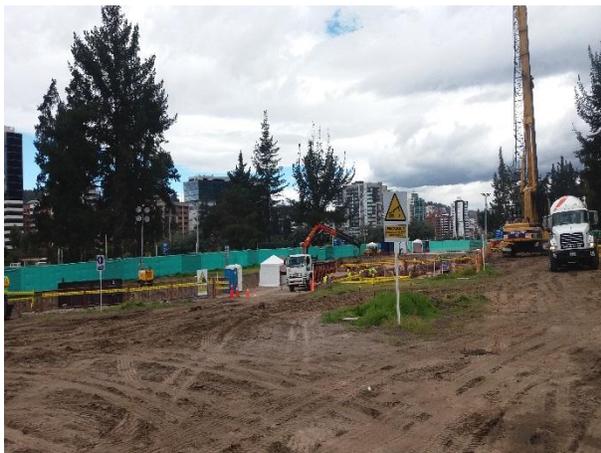
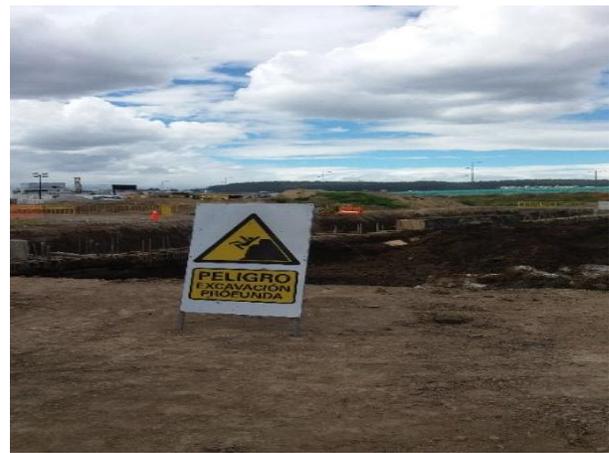
Fotos 58 y 59.- Señalización en los frentes de obra (Iñaquito y Fondo de Saco).

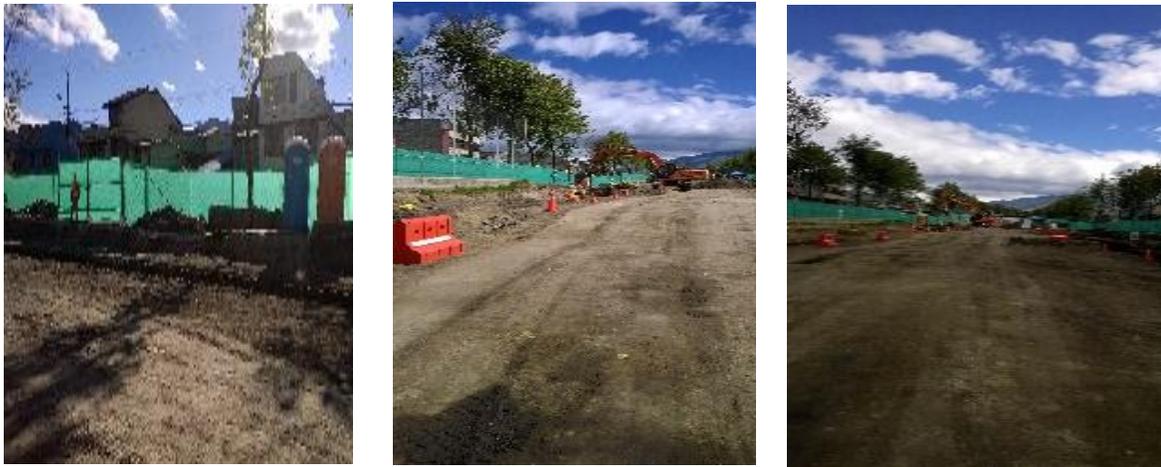
- Se colocaron protecciones colectivas (vallas) en bordes laterales para definir el área de trabajo: 24 de Mayo.
- La Contratista realiza actividades de orden y limpieza en los diferentes frentes de obra tras la finalización diaria de sus actividades, para evitar posibles accidentes/incidentes, sobre todo en zonas de paso de personal y maquinaria.

Fotos 60 y 61.- Frentes de obra limpios y ordenados

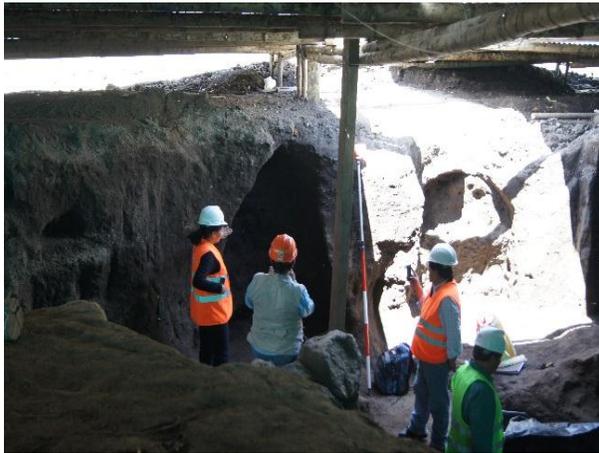
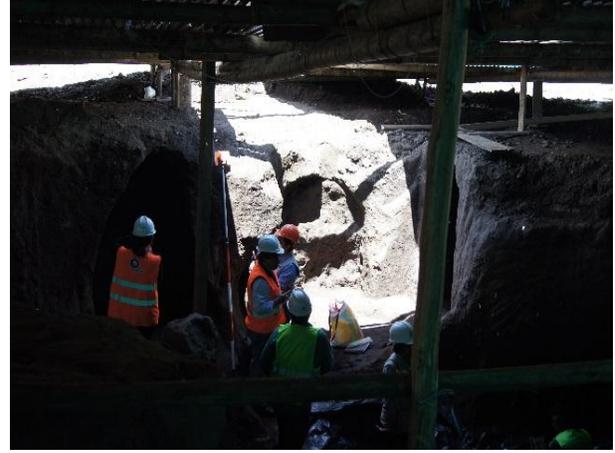
Fotos 64 y 65.- Técnicos del INPC y IMPC.

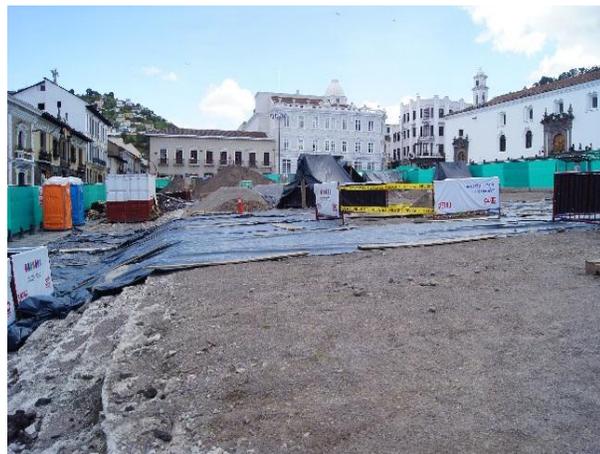
Foto 66.- Plaza de San Francisco luego de la conclusión del estudio arqueológico.

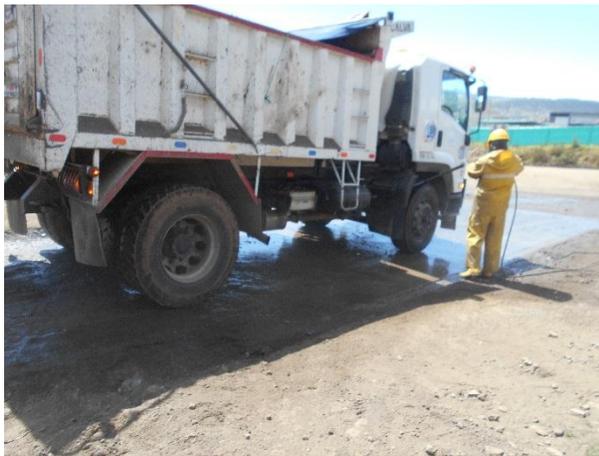
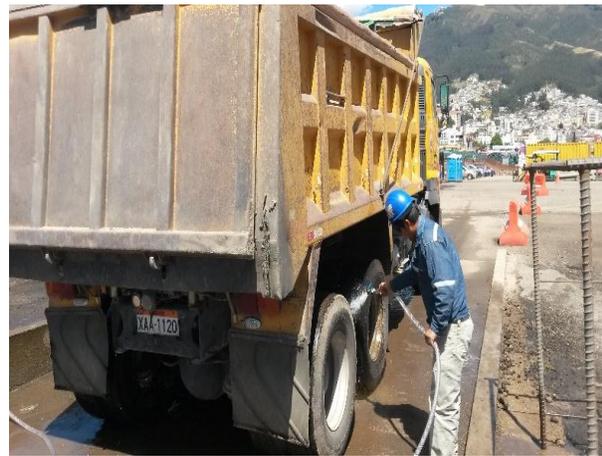
Fotos 1 y 2.- Lavado de neumáticos en Patio de Talleres y Cochera y Fondo de Saco.

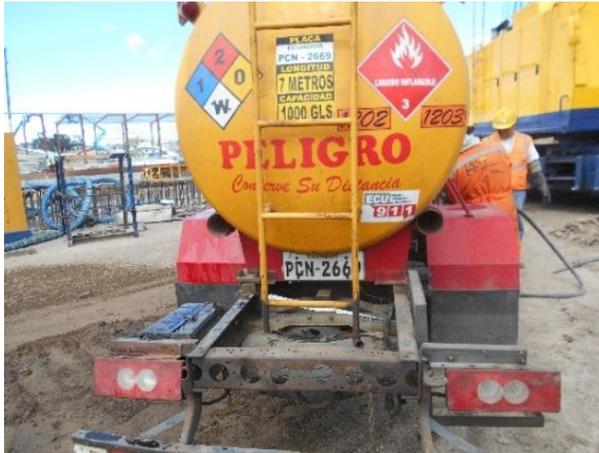
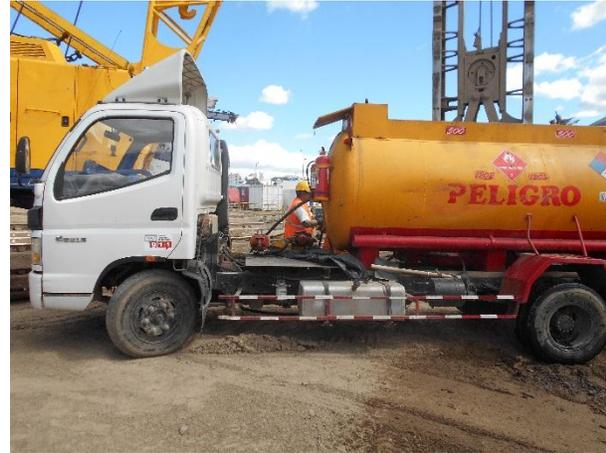
Se verificó que se cumplan con procedimientos establecidos en normativa y se dote del kit para control de derrames en los vehículos asignados para esta actividad.

Fotos 2 y 3.- Tanquero abastecedor de combustible para máquinas del Proyecto.

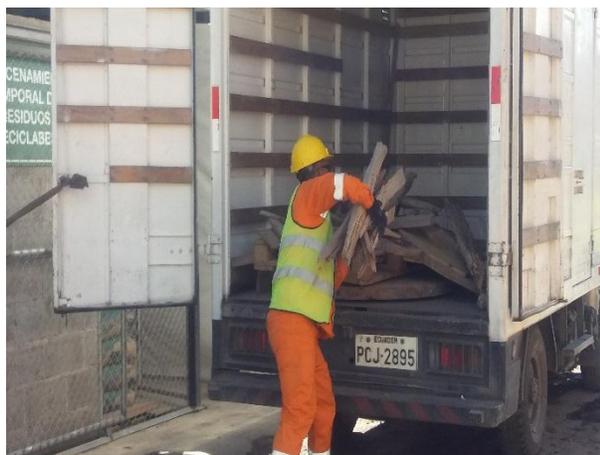
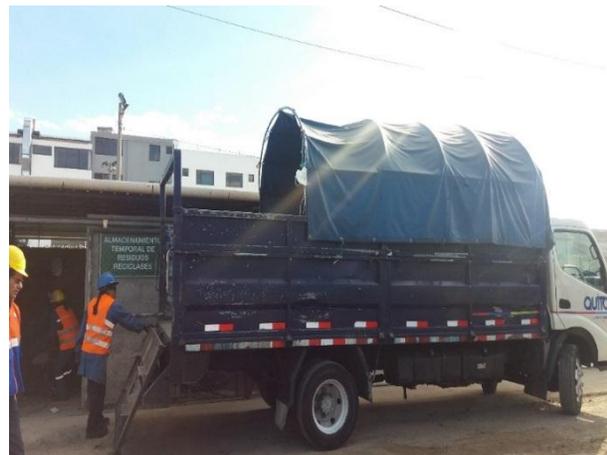
Fotos 12 y 13.- Entrega y recepción de desechos reciclables al Gestor "Manos Unidas" en la Estación Jipijapa.

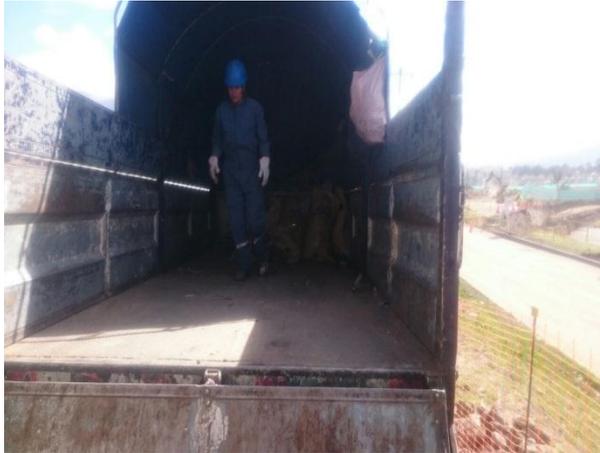
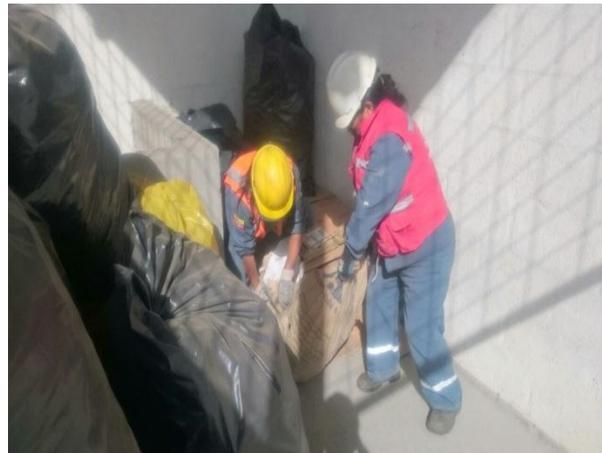
Fotos 14 y 15.- Entrega y recepción de desechos reciclables al Gestor "Manos Unidas" en Patio de Talleres y Cocheras.

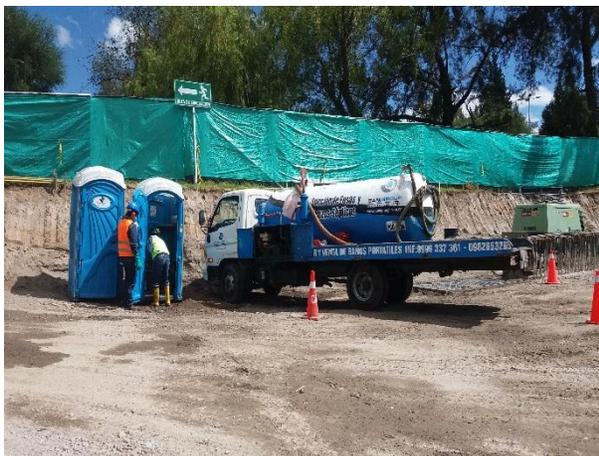
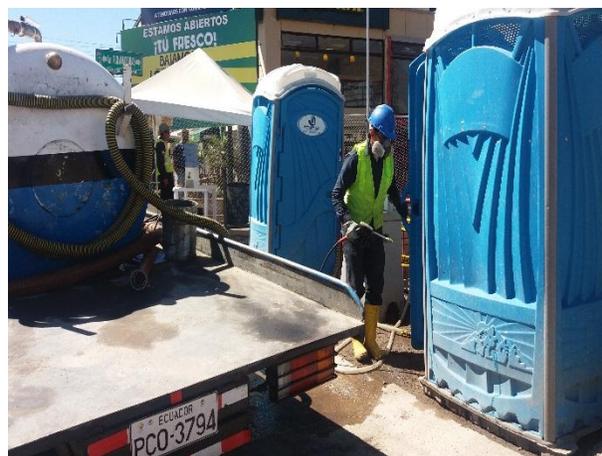
Fotos 16 y 17.- Limpieza y mantenimiento de letrinas químicas móviles en las Estaciones La Carolina y Jipijapa.

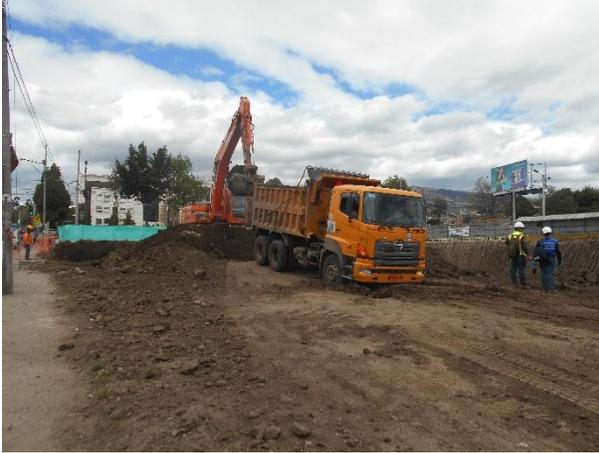
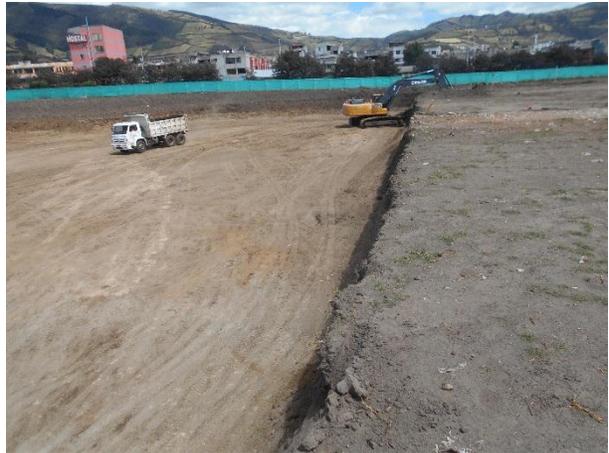
Fotos 19 y 20.- Carga y transporte de material de excavación en Estación Moran Valverde y Patio de Talleres.

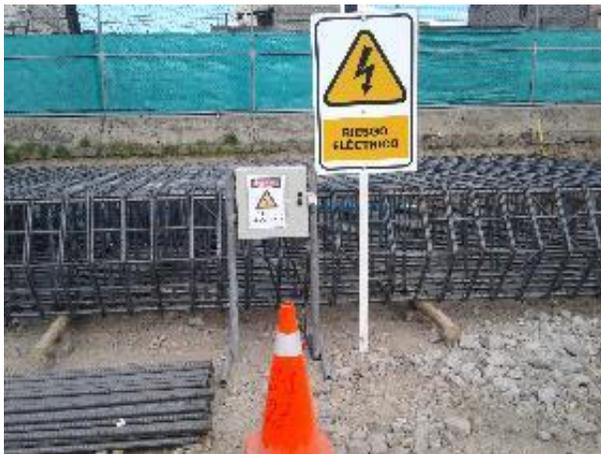
Foto 26.- Colocación de señalización en áreas de trabajo.

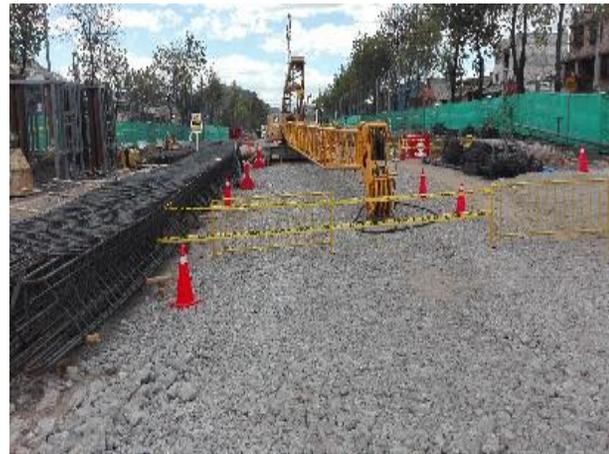
Foto 27.- Área delimitada donde se encuentra la maquinaria.
