## **INFORME DE ACTIVIDADES REALIZADAS PARA EL CUMPLIMIENTO DEL PLAN DE MANEJO AMBIENTAL PARA LA CONSTRUCCIÓN DE LA PRIMERA LÍNEA DEL METRO DE QUITO – FASE 2**

**PERÍODO JULIO DE 2016 A ENERO 2017**

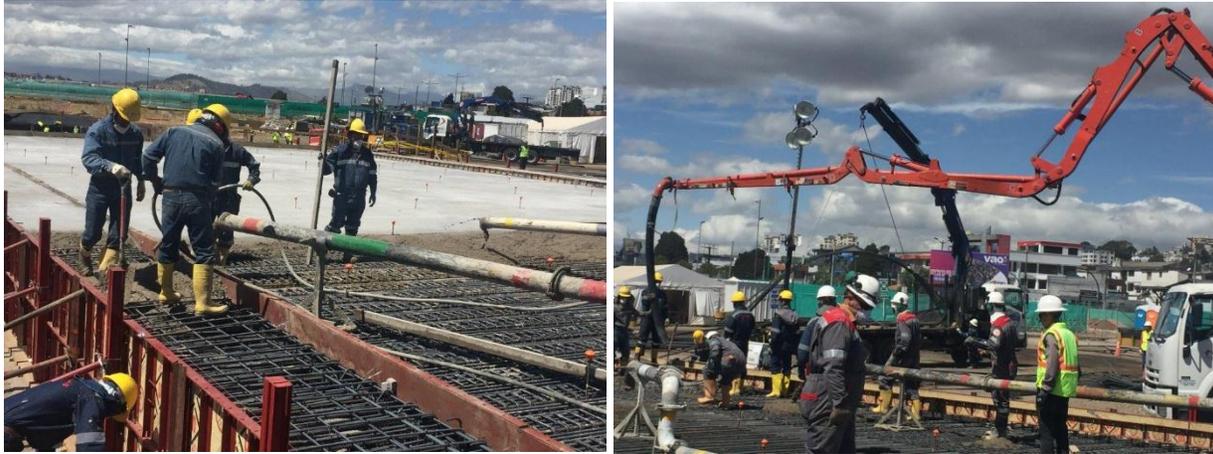
Fotos 28 y 29.- Personal que realiza el hormigonado usando los EPP para la actividad.

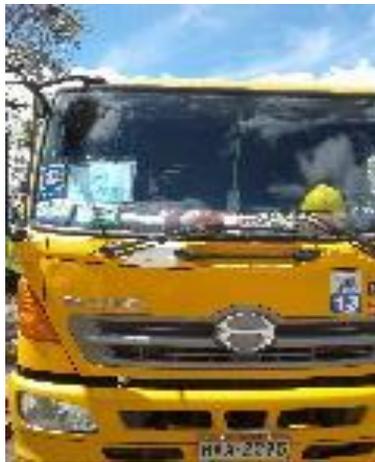
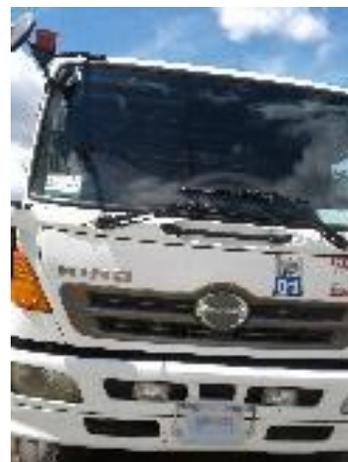
**Fotos 30 y 31.-** Inspecciones mensuales de volquetes en la Estación El Calzado.

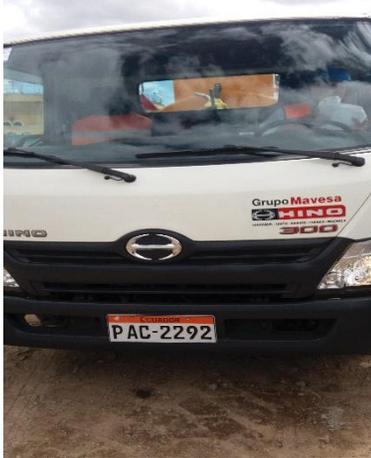
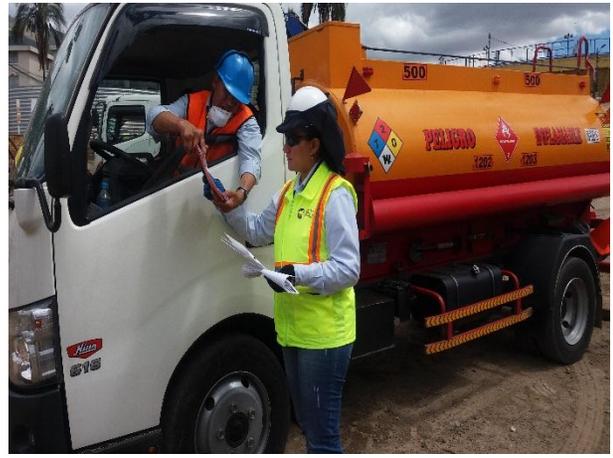
Fotos 32y 33.- Revisión de documentación del tanquero abastecedor de combustible.

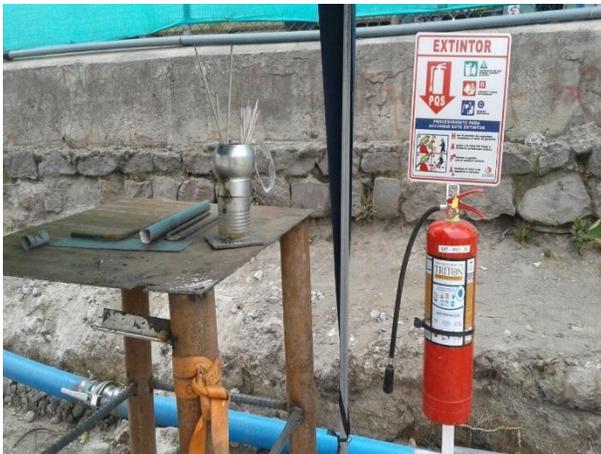
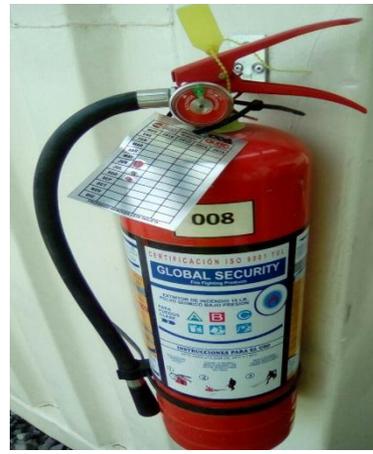
Fotos 34 y 35.- Inspección de extintores en frentes de obra.

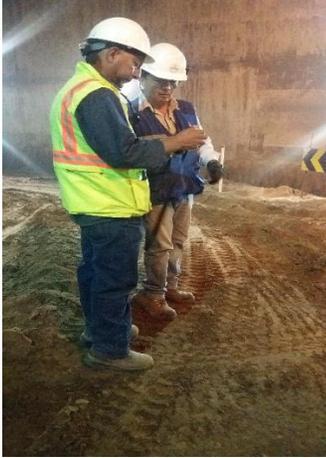
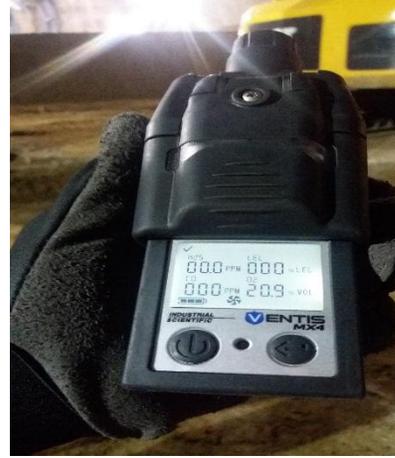
Fotos 36 y 37.- Monitoreo de atmósferas peligrosas en las actividades de excavación en El Labrador.

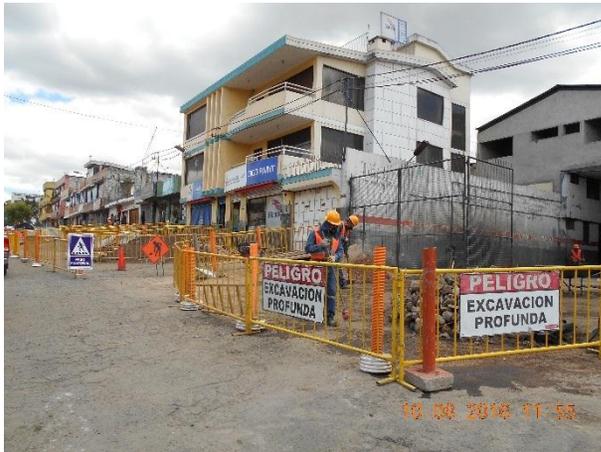
Foto 40.- Señalización instalada en la Estación Morán Valverde.

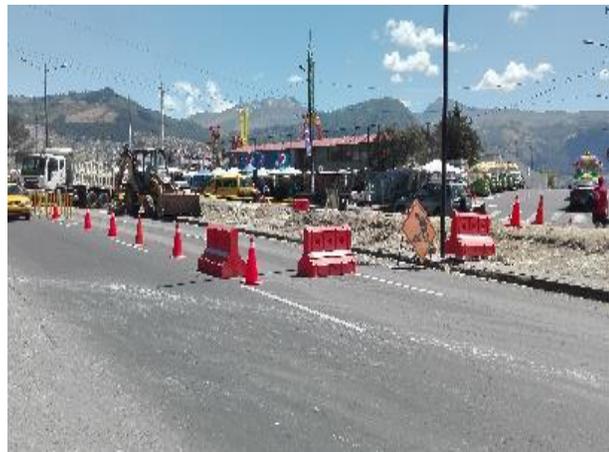
Foto 41.- Señalización y delimitación de área de trabajo en la Estación Morán Valverde.

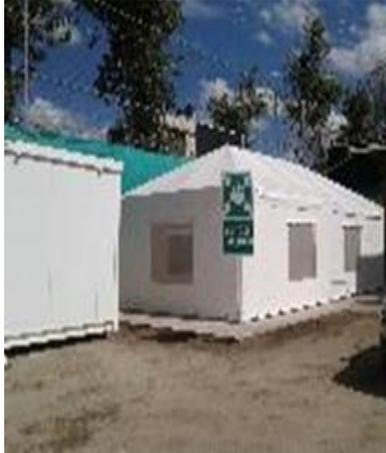
Foto 42.-Señalización de seguridad “punto de encuentro” en la Estación El Calzado.

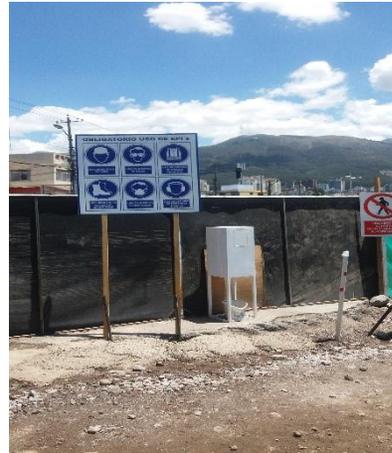
Foto 43.- Señalización de obligatoriedad instalada en la Estación Jipijapa.

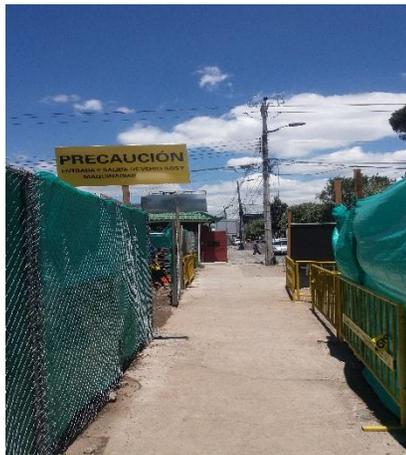
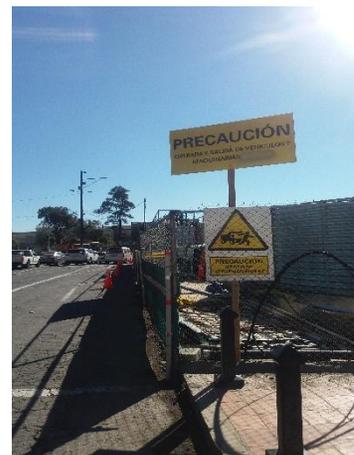
Fotos 44 y 45.- Señalización de advertencia instalada en la Estación Jipijapa.

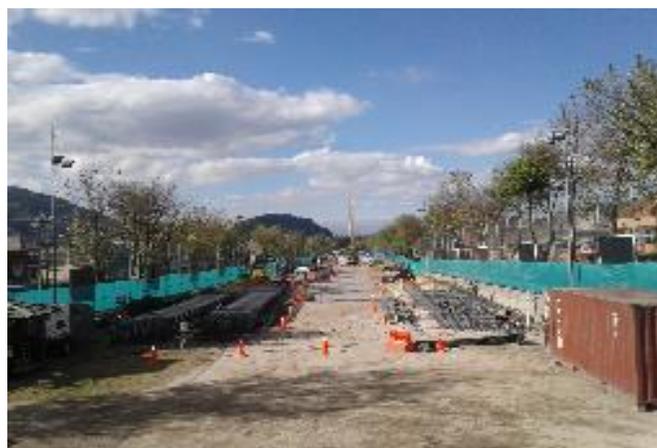
- La Contratista realiza actividades de orden y limpieza en los diferentes frentes de obra tras la finalización diaria de sus actividades, para evitar posibles accidentes/incidentes, sobre todo en zonas de paso de personal y maquinaria.

Foto 46: Orden y limpieza

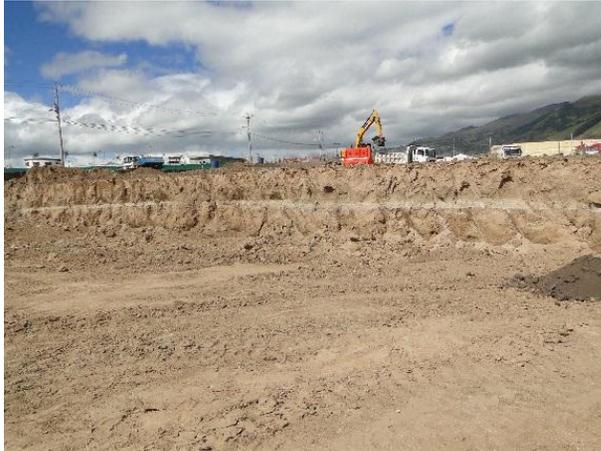
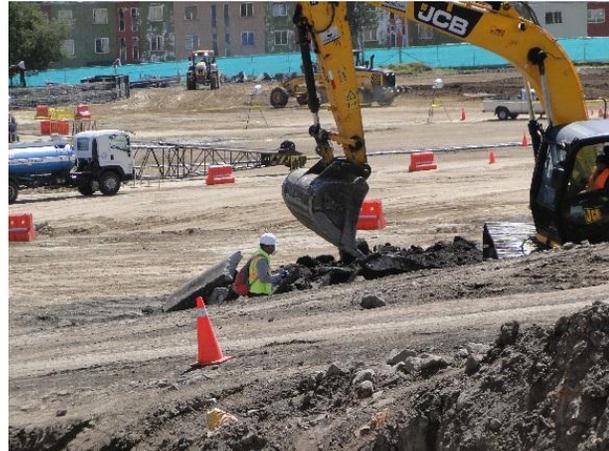
Fotos 47 y 48.- Patio de Talleres y Cocheras-Quitumbe.

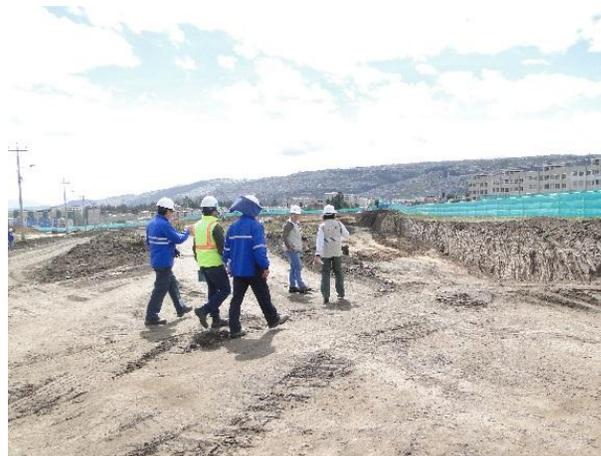
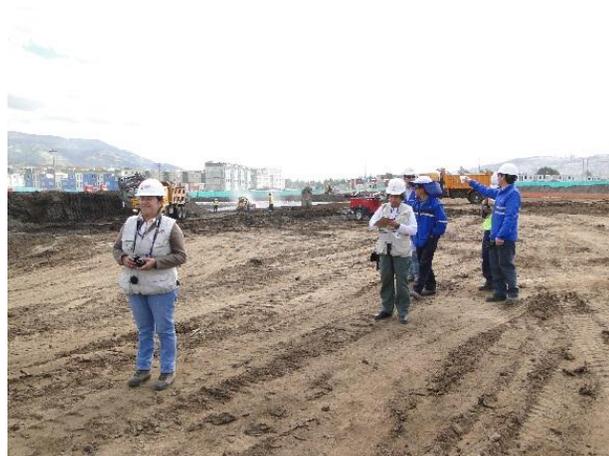
Fotos 49 y 50.- Inspección con el Instituto Nacional de Patrimonio de Cultura en el Patio de Talleres y Cocheras-Quitumbe.

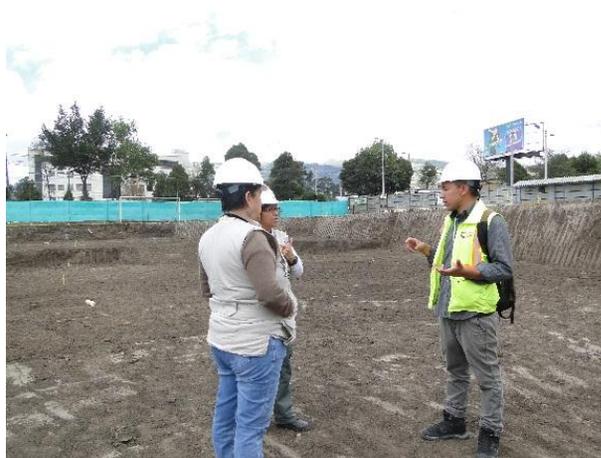
Foto 51.- Inspección del INPC en Moran Valverde.

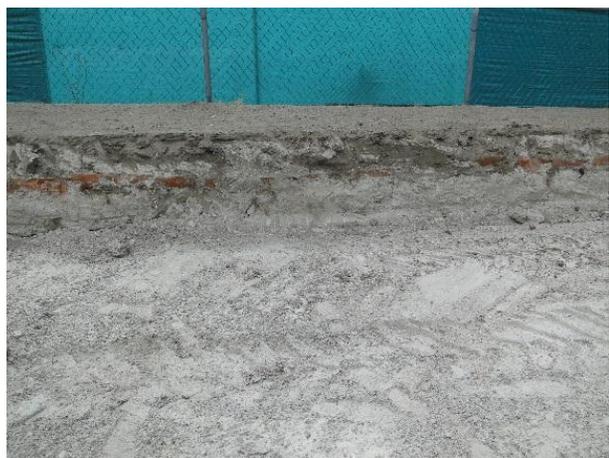
Foto 52.- Ceniza volcánica en El Calzado.

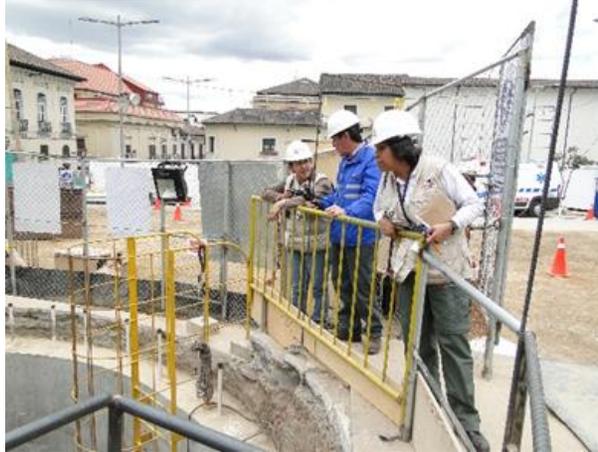
Foto 53.- Inspección del INPC en Santa Clara.

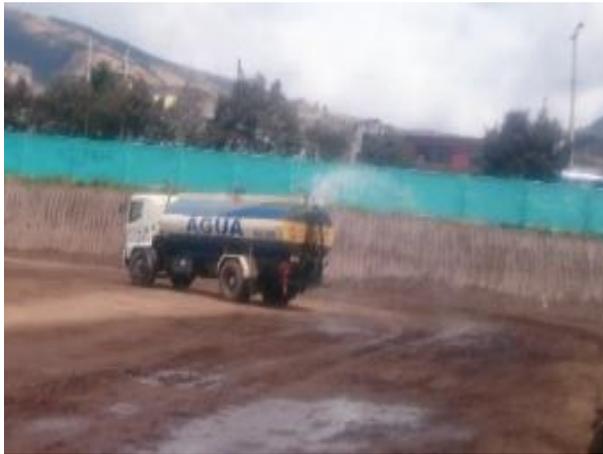
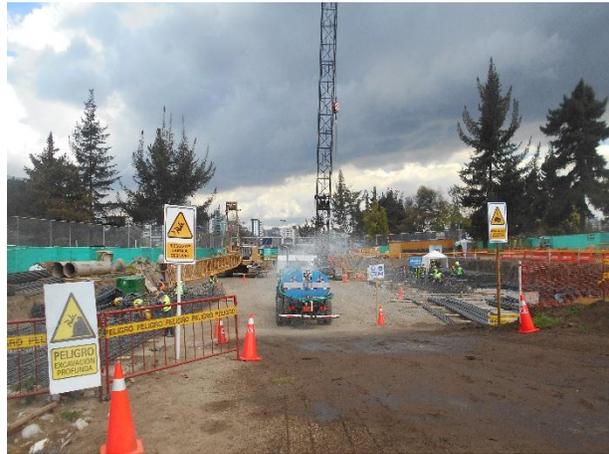
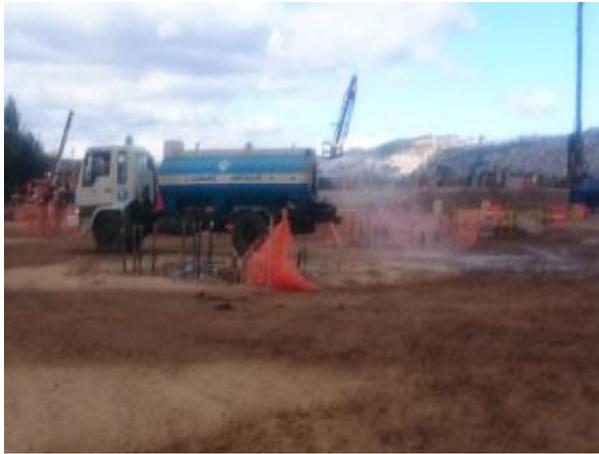
Fotos 3,4,5,6.- Hidratación del suelo descubierto en Patio de Talleres y Cocheras.

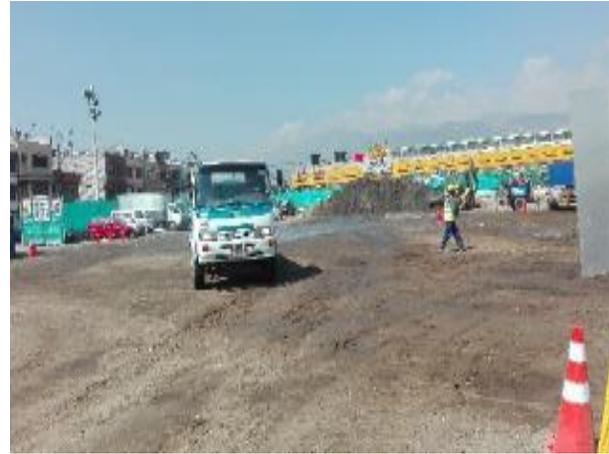
Hidratación del suelo descubierto en Solanda.

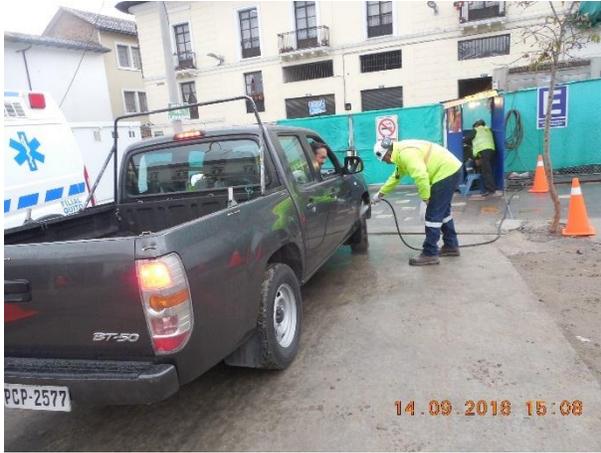
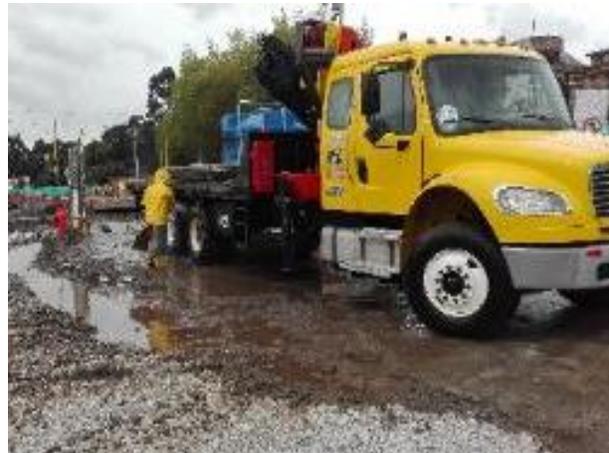
La Fiscalización verificó la operación del sistema de lavado de neumáticos para los volquetes que transportan material de excavación y construcción en los distintos frentes de obra, que permita la mitigación de la contaminación por material particulado y lodos en los días con precipitaciones. En la Tabla N° 03 se detalla los sistemas de lavado de neumáticos ubicados en los distintos frentes de obra.

Fotos 7 y 8.- Lavado de neumáticos en Santa Clara y Solanda.

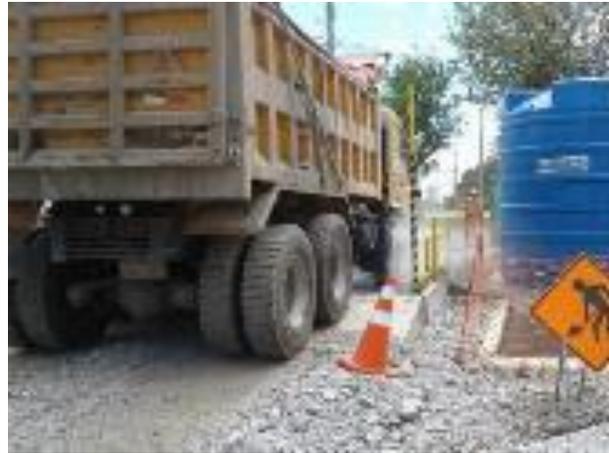
Fotos 9 y 10.- Construcción de sedimentador en Santa Clara y área de lavado de neumáticos en Solanda.

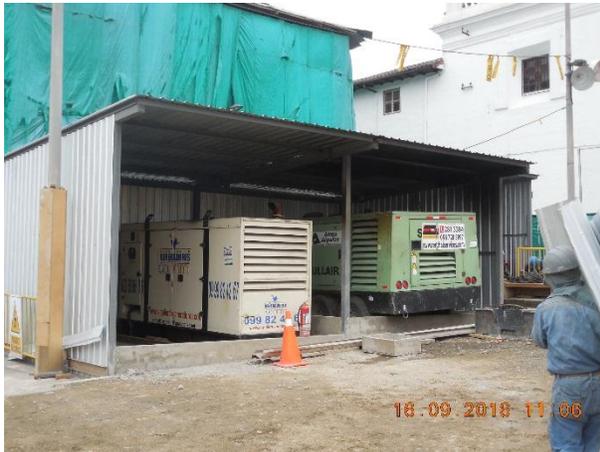
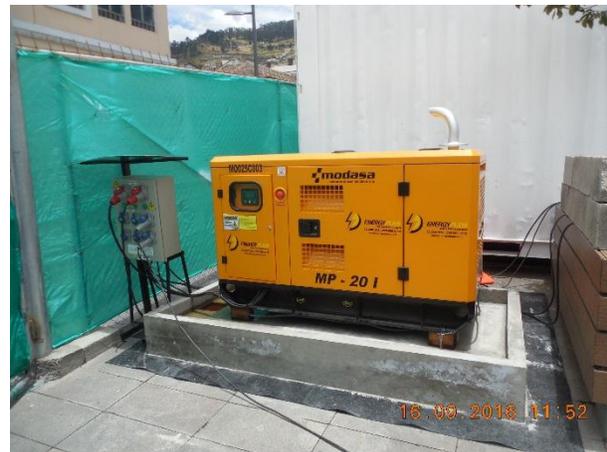
En los frentes de obra, se verificó la colocación de geo-membranas para la protección del suelo ante posibles eventos de contaminación por derrames de productos químicos, combustibles y desechos peligrosos.

**Fotos 10 y 11.- Construcción de cubetos fijos para generadores en 24 de Mayo y Santa Clara.**

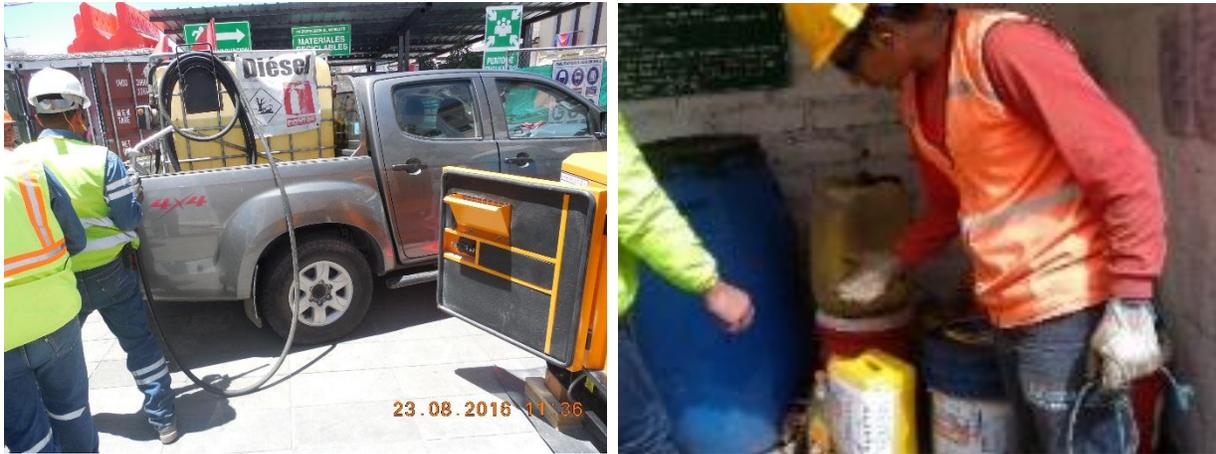
Ante esto, de manera permanente, se verifica que CL1 cumpla este requerimiento de conformidad con lo establecido en la normativa ambiental vigente para manejo de hidrocarburos y combustibles RS 1215 RAOHE.

Fotos 12 y 13.- Control en el procedimiento de abastecimiento y almacenamiento de pequeñas cantidades de diésel en frentes de obra que se requiere.

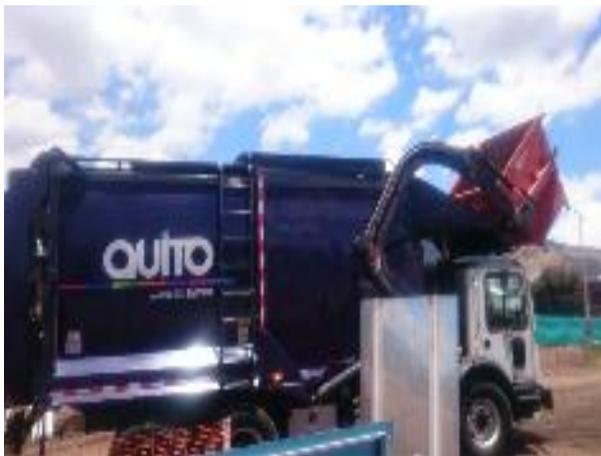
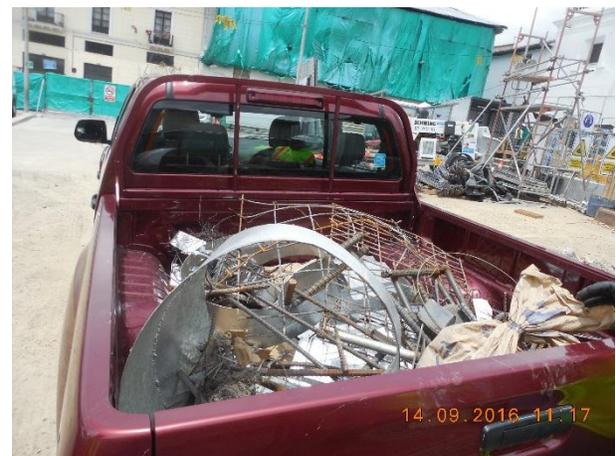
**Fotos 14 y 15.- Retiro de desechos domésticos por parte de EMASEO en Patio de Dovelas y retiro de chatarra por parte de CL1 hasta el acopio temporal.**

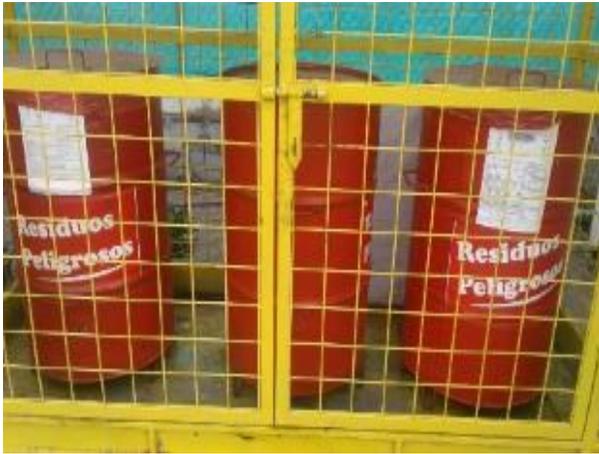
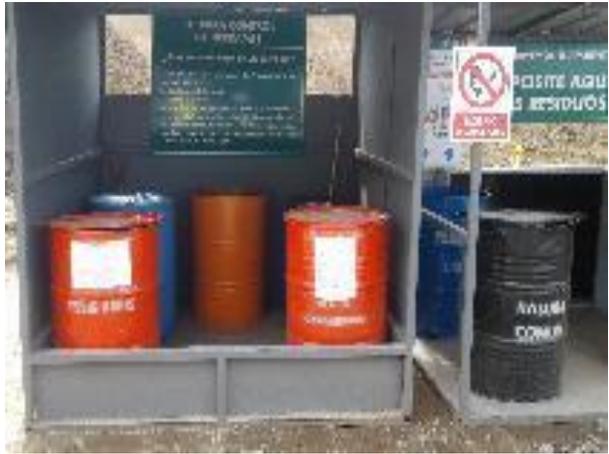
Fotos 16 y 17.- Verificación de limpieza y mantenimiento de las áreas de almacenamiento de desechos peligrosos en Solanda y Patio de Dovelas Sur.

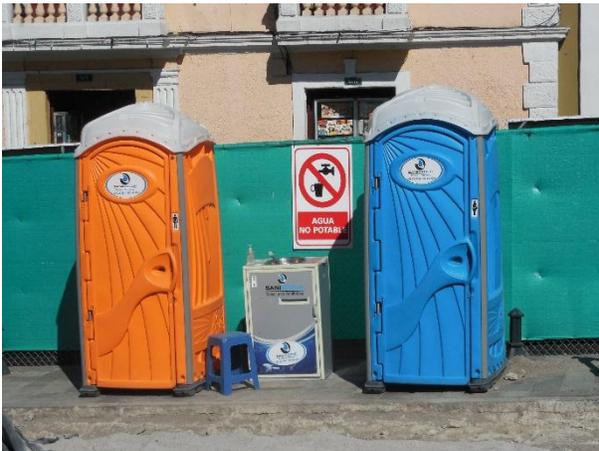
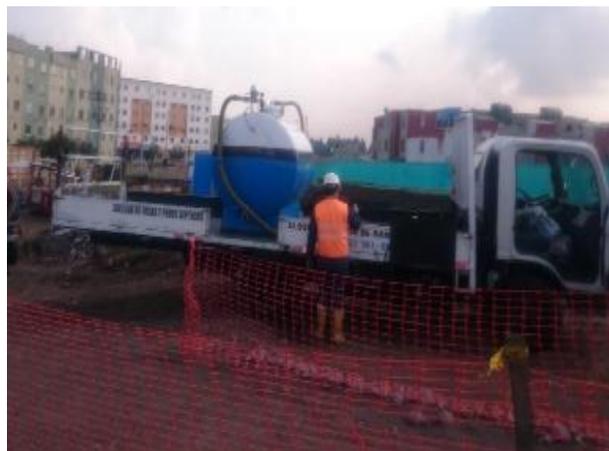
Fotos 19 y 20.- Limpieza y mantenimiento de letrinas químicas móviles en las Estaciones San Francisco y Patio de Talleres y Cocheras.

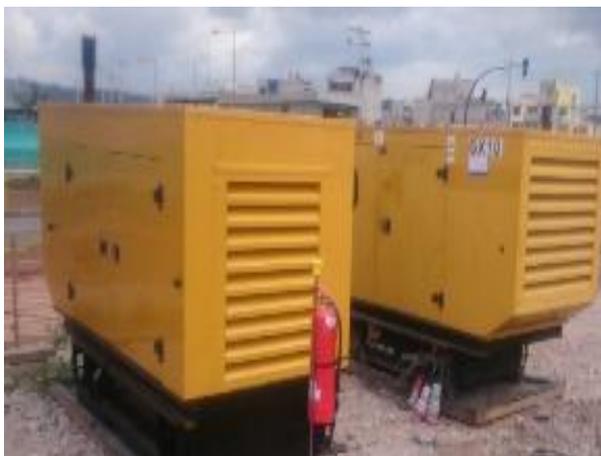
**Foto 32.-** Colocación de extintor en el área de generadores.

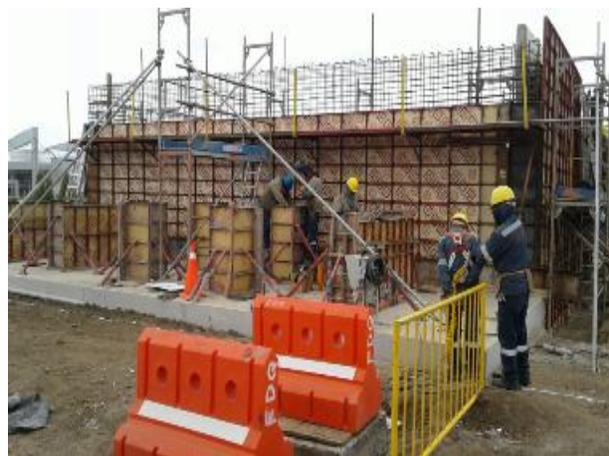
**Foto 33.-** Colocación de arnés y andamios para el armado de hierros del muro en el Patio de Dovelas-Sur.

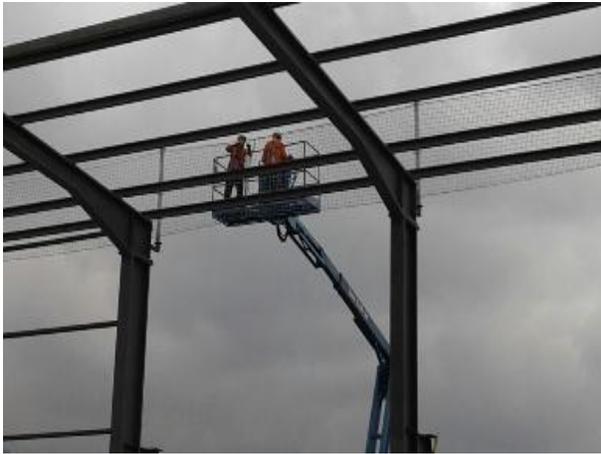
Foto 34.- Uso del elevador y malla de seguridad para el personal que realiza trabajos de montaje de vigas para cubierta en el Patio de Dovelas-Sur.

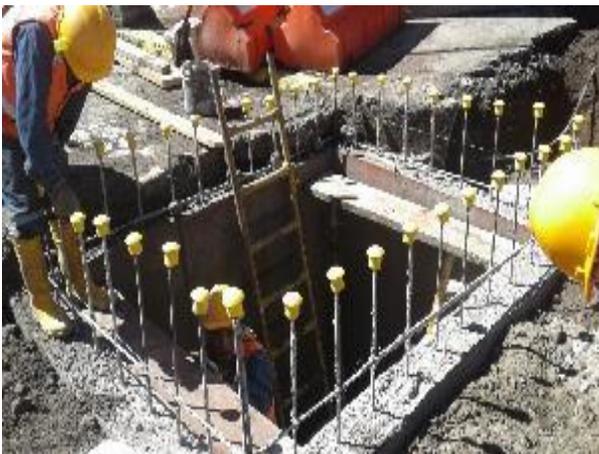
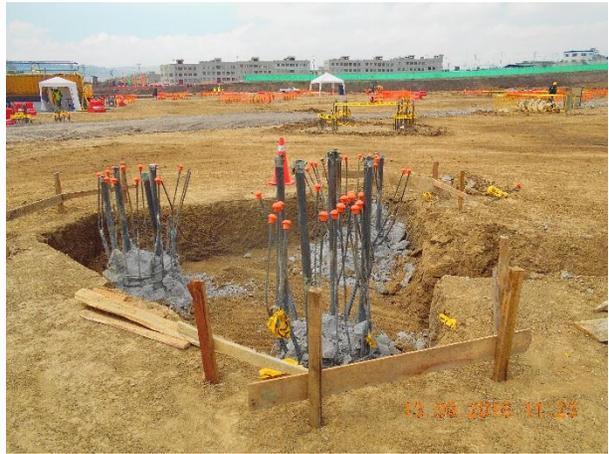
Fotos 36 y 37.- Protección de "puntas vivas" como medida de seguridad para los trabajadores.

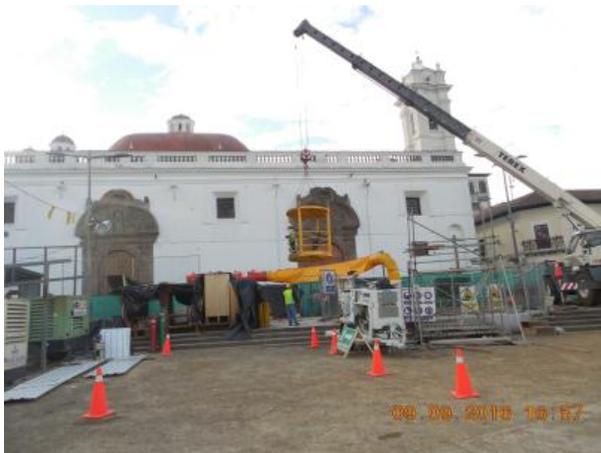
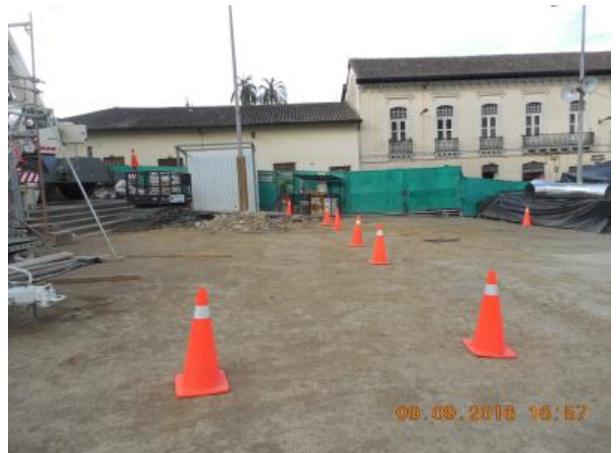
Fotos 38 y 39.- Demarcación/delimitación de áreas de trabajos (Santa Clara).

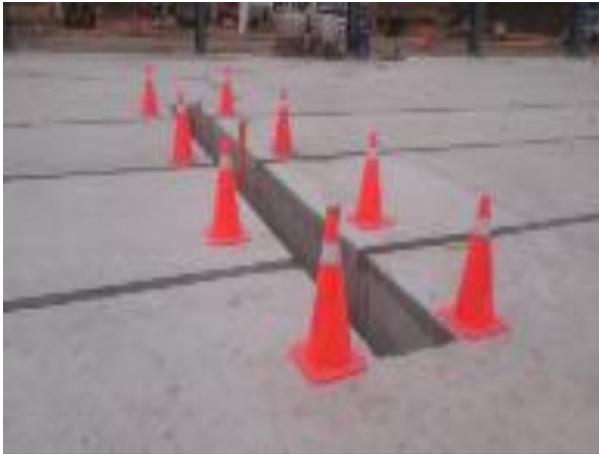
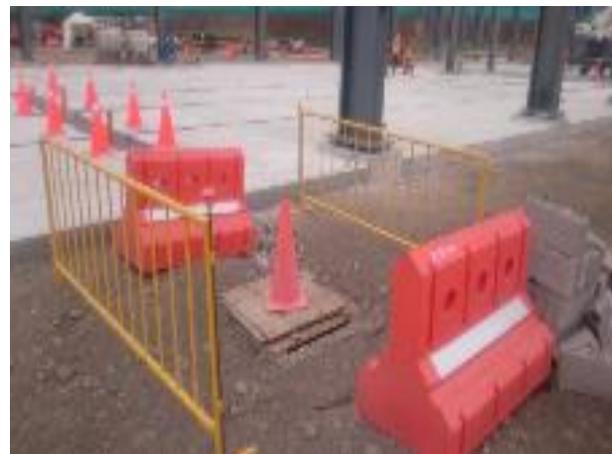
Fotos 40 y 41.- Señalización de lugares con diferencia de nivel (Patio de Dovelas-Sur).

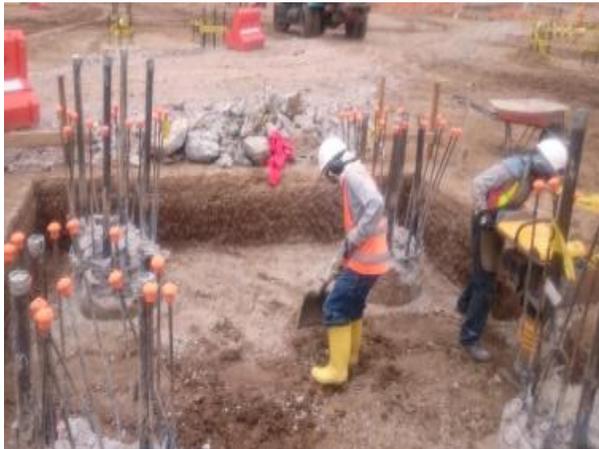
- De manera permanente, la Fiscalización verifica el estado y uso adecuado (acorde a las actividades que se desarrollan) del Equipo de Protección Personal (EPP) de los trabajadores de la Contratista.

Foto 42.- Uso de EPP adecuado en los trabajos de encepado.

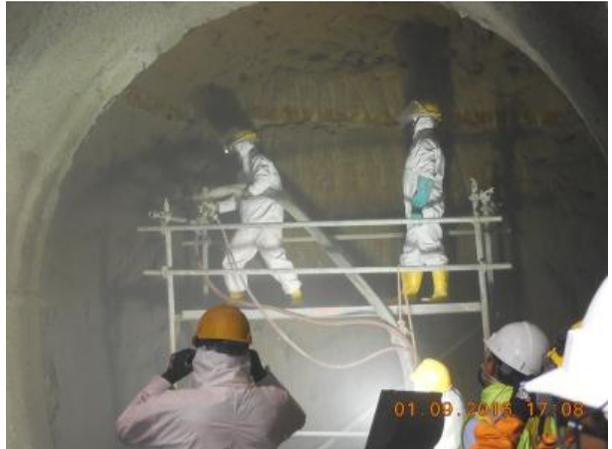
Foto 43.- Uso adecuado de EPP en el lanzamiento, de hormigón en Santa Clara.

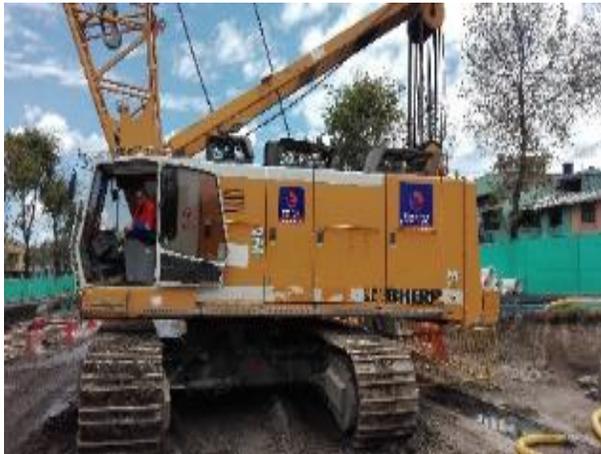
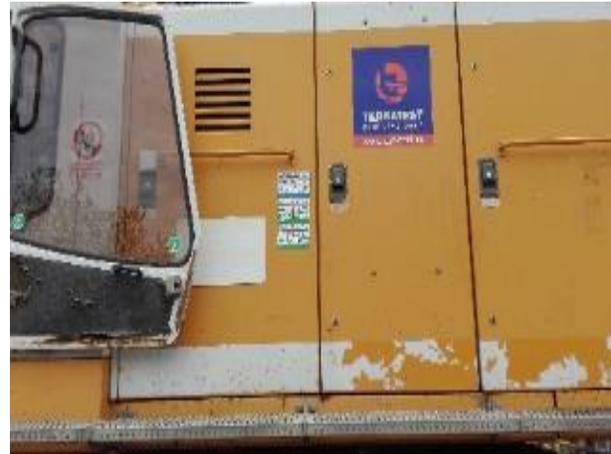
- Fiscalización verificó que la Contratista realice las liberaciones e inspecciones mensuales de maquinarias y equipos que se encuentran en el Proyecto, así como también, la vigencia de la documentación correspondiente (certificación técnica y operativa, licencias/matriculas), kit para el control de derrames, botiquines y extintores.

Fotos 44 y 45.- Inspección mensual de grúas de castillo tipo pantalladoras en el Proyecto.

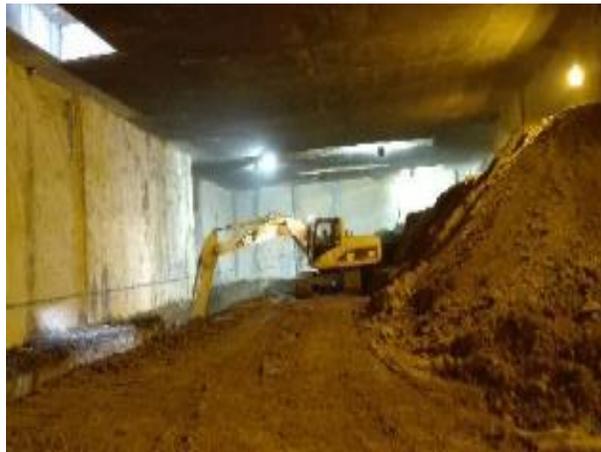
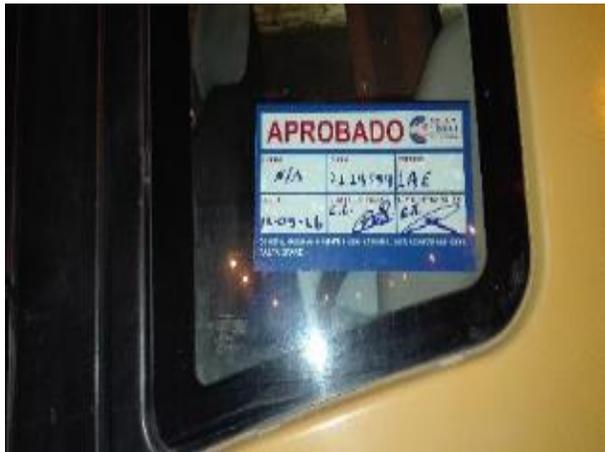
Fotos 46 y 47.- Inspección mensual de excavadoras en la Estación Magdalena.

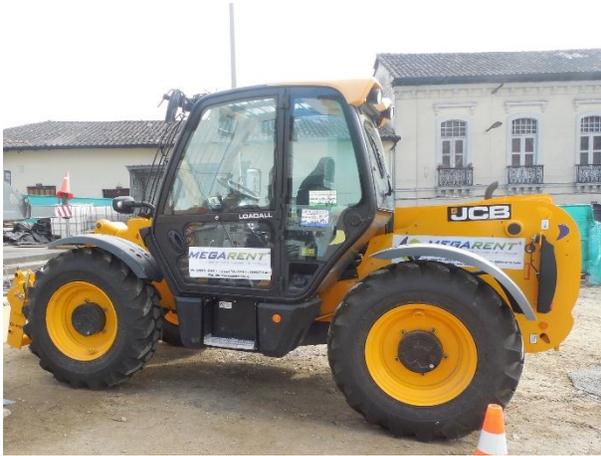
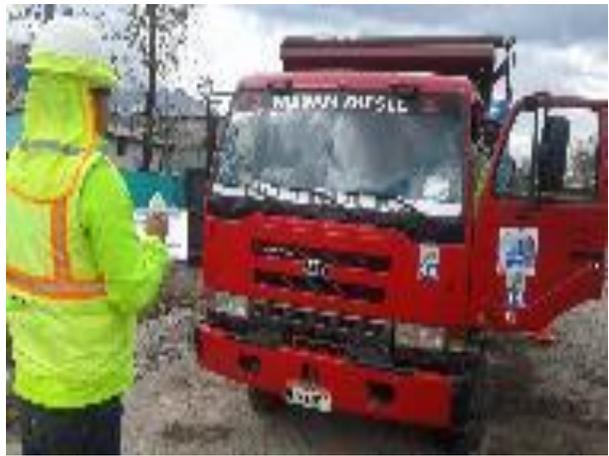
Fotos 48 y 49.- Inspecciones mensuales de maquinarias y volquetes en la Estación Santa Clara y El Calzado.

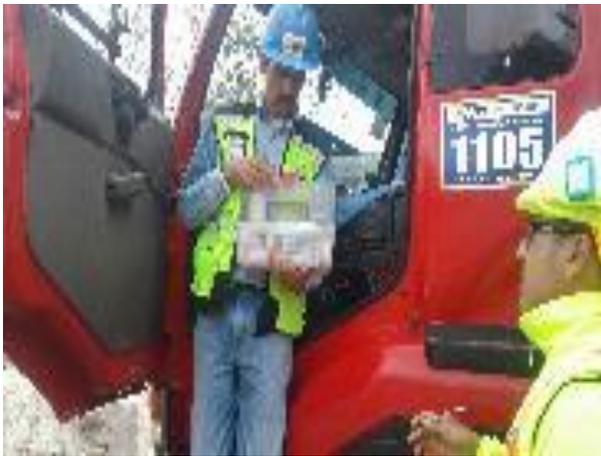
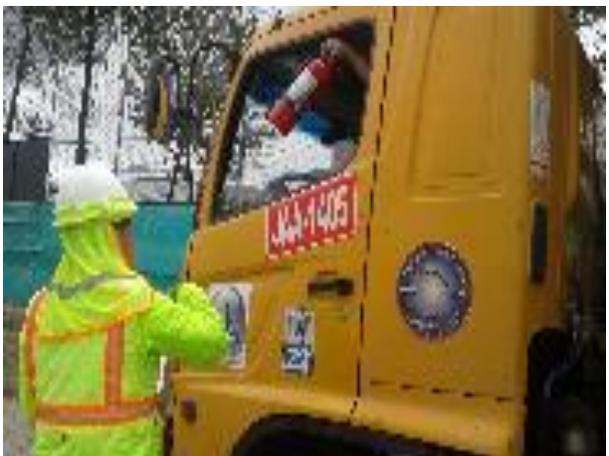
Fotos 50 y 51.- Inspecciones mensuales de volquetes en la Estación El Calzado.

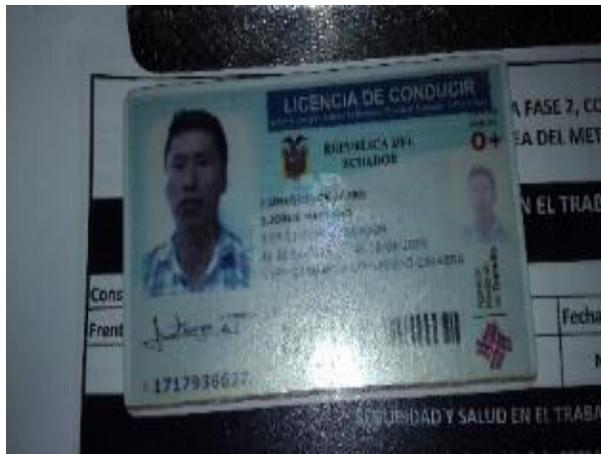
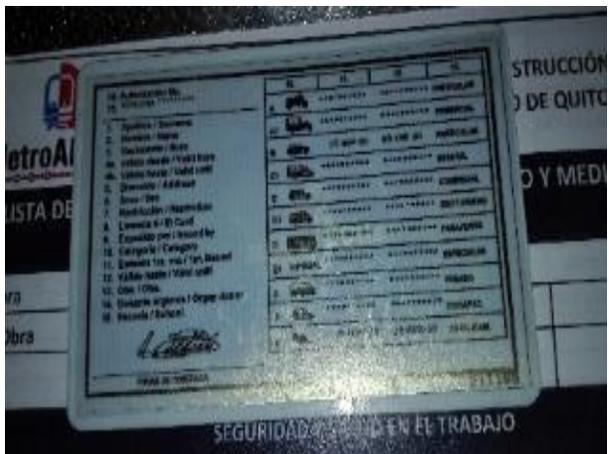
Fotos 52 y 53.- Verificación de vigencia de documentación (licencias).

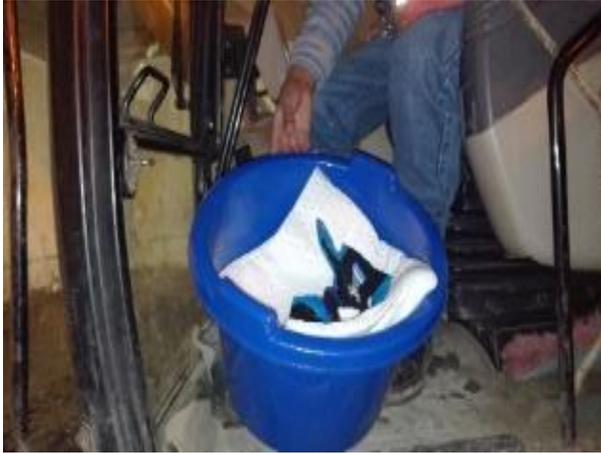
Foto 54.- Verificación de kit para control de derrames disponibles en las maquinarias del Proyecto.

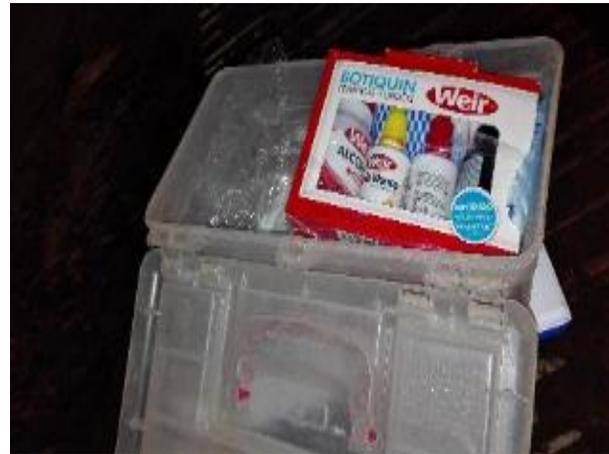
Foto 55.- Verificación de botiquines disponibles en las maquinarias del Proyecto.

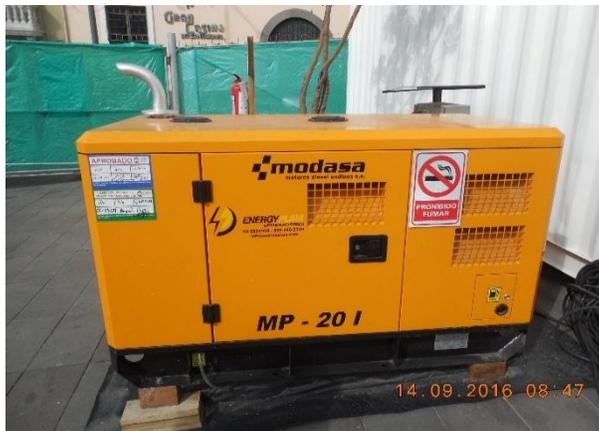
Foto 56.- Inspección mensual de equipos (generadores).

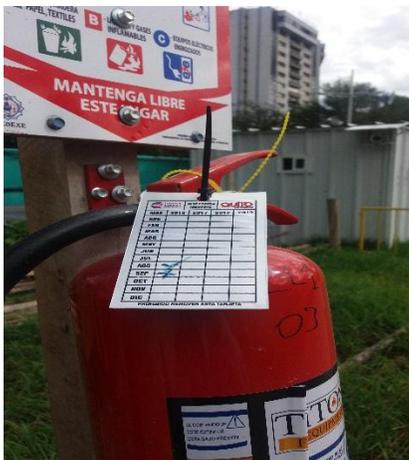
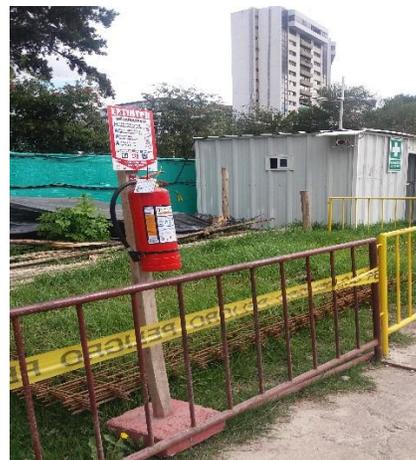
- En este periodo se continuó con la revisión de los registros de inspecciones mensuales de los extintores que se encuentran disponibles en los diferentes frentes de obra del Proyecto, así como también, la vigencia de mantenimiento y el incremento de unidades de acuerdo a la necesidad.

Fotos 57 y 58.- Inspección de extintores en frentes de obra.

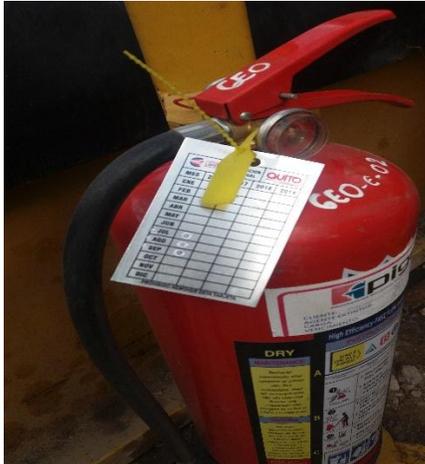
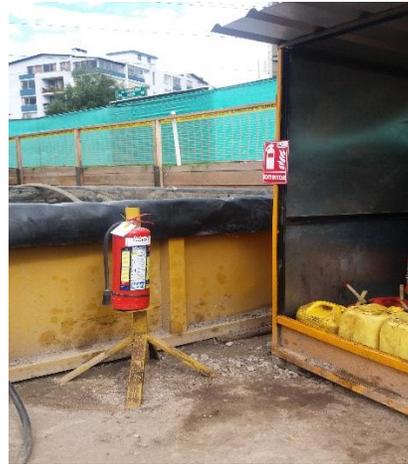
Fotos 59 y 60.- Inspección de extintores en frentes de obra.

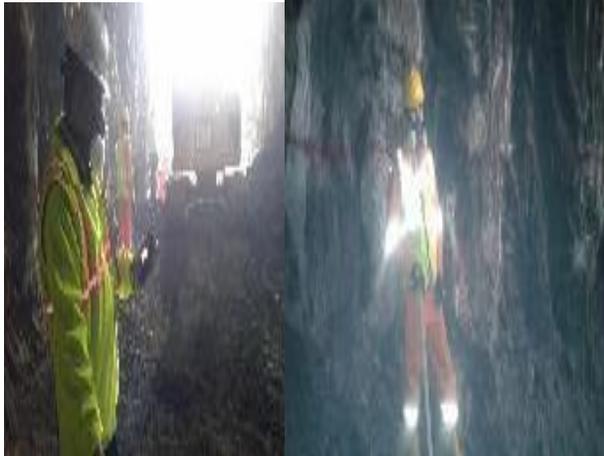
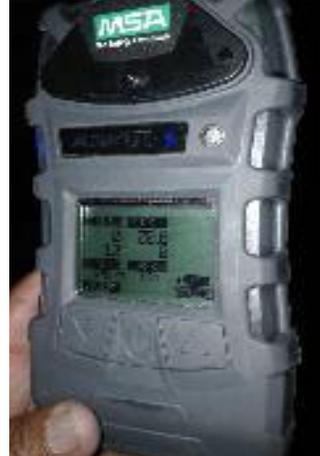
- Se continuó verificando que la Contratista realice los controles de atmósferas peligrosas antes, durante y después de las actividades de excavación en los frentes donde existe obra subterránea.

Fotos 61 y 62.- Monitoreo de atmósferas peligrosas en las actividades de excavación en la Estación de Solanda.

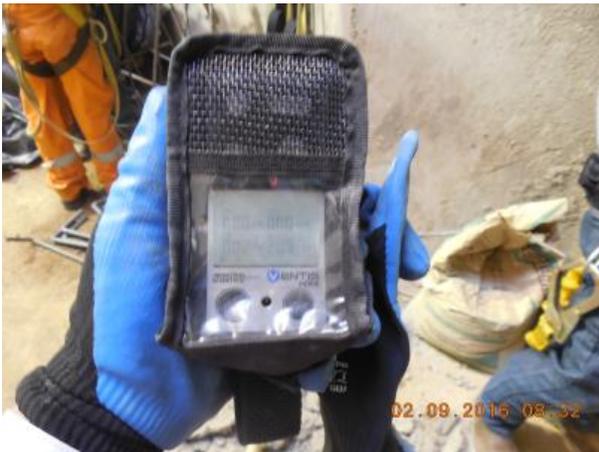
Foto 63.- Monitoreo de atmósferas peligrosas en las actividades de excavación en Santa Clara.

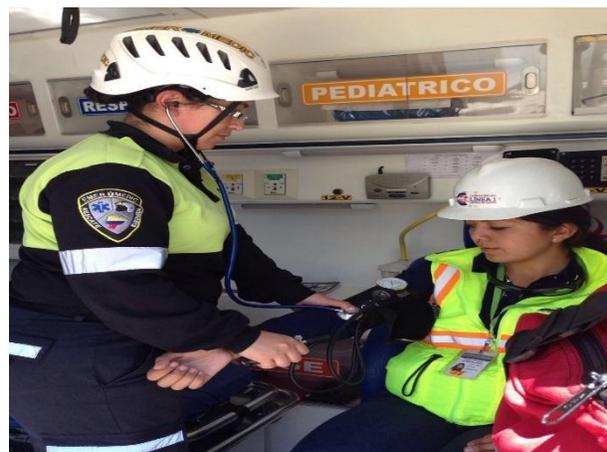
Foto 64.- Chequeo médico previo al ingreso a las obras subterráneas.

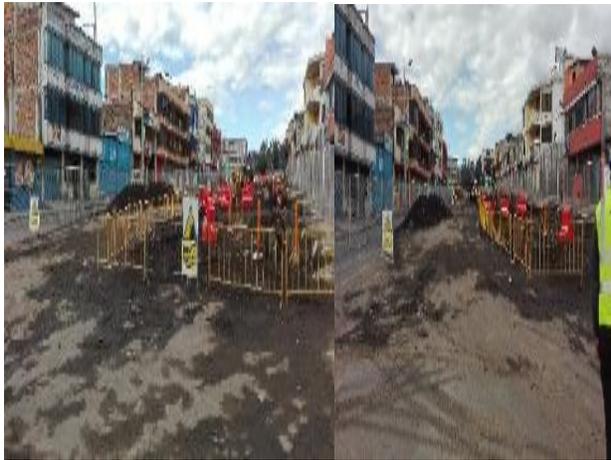
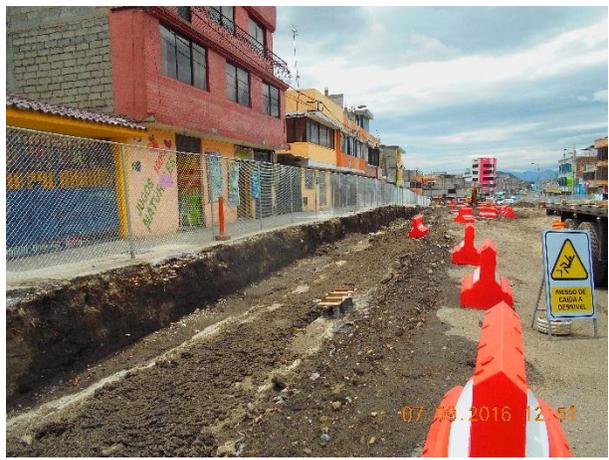
Fotos 65 y 66.- Delimitación y señalización en la Estación Morán Valverde.

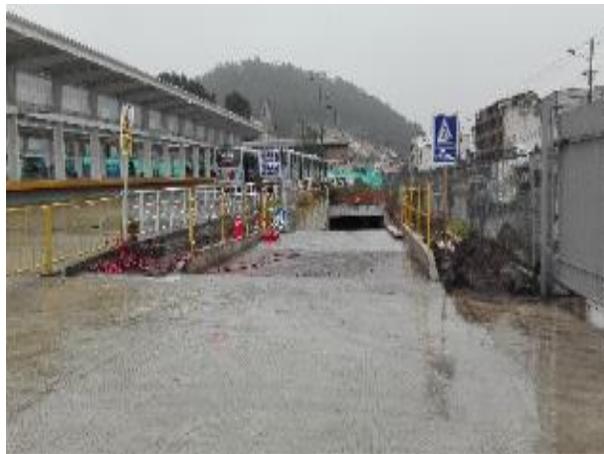
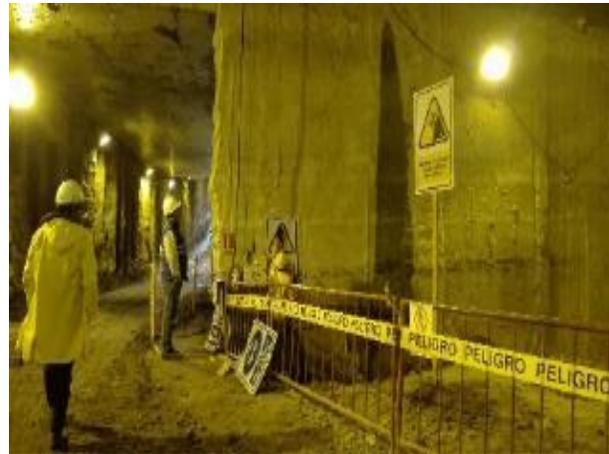
Fotos 67 y 68.- Colocación de señalización en la Estación Magdalena

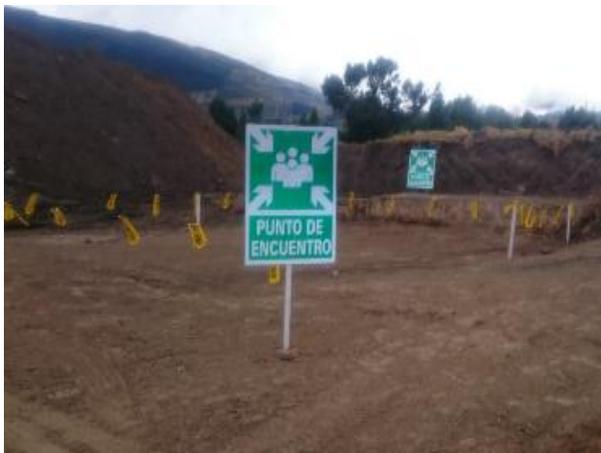
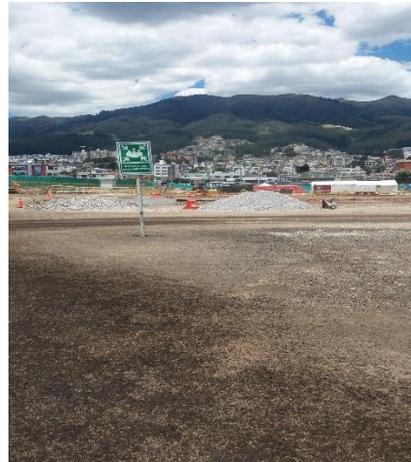
Fotos 69 y 70.- Señalización de seguridad "Punto de encuentro" en Patio de Talleres y Cocheras y Fondo de Saco.

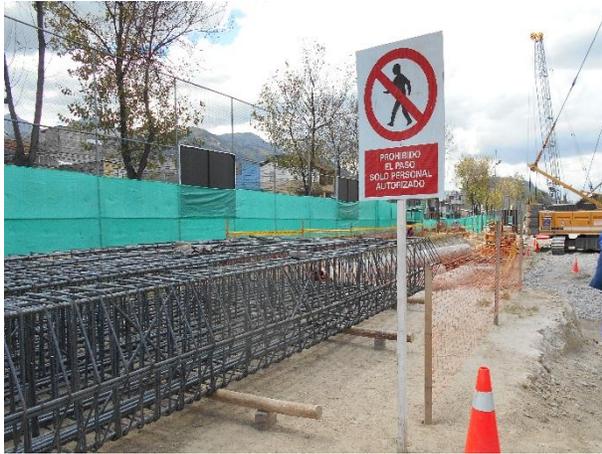
Foto 71.- Señalización de advertencia en el frente de obra de Iñaquito.

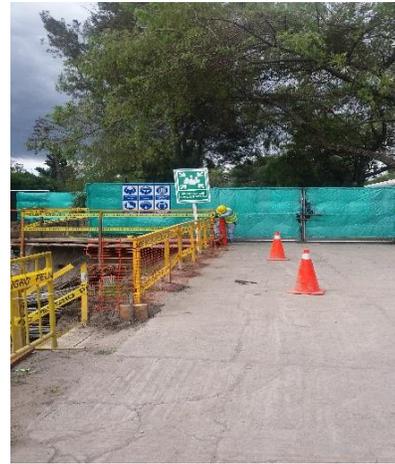
Foto 72.- Señalización de áreas de trabajo en la Estación La Carolina.

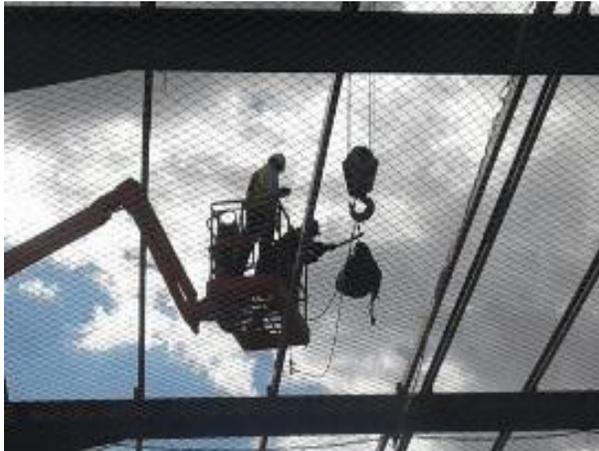
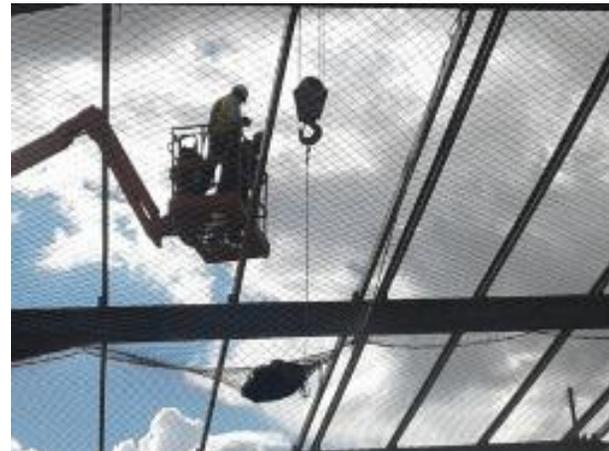
- Se verificó que la Contratista realizó las pruebas de soporte de cargas de la malla de seguridad instalada en el Patio de Dovelas-Sur, esta actividad fue realizada sin ninguna novedad.

Fotos 73 y 74.- Pruebas de soporte de cargas de la malla de seguridad Patio de Dovelas-Sur.
