## **INFORME DE ACTIVIDADES REALIZADAS PARA EL CUMPLIMIENTO DEL PLAN DE MANEJO AMBIENTAL PARA LA CONSTRUCCIÓN DE LA PRIMERA LÍNEA DEL METRO DE QUITO – FASE 2**

**PERÍODO JULIO DE 2016 A ENERO 2017**

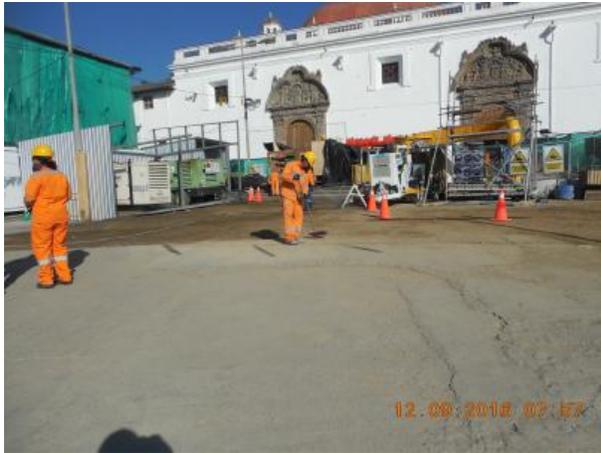
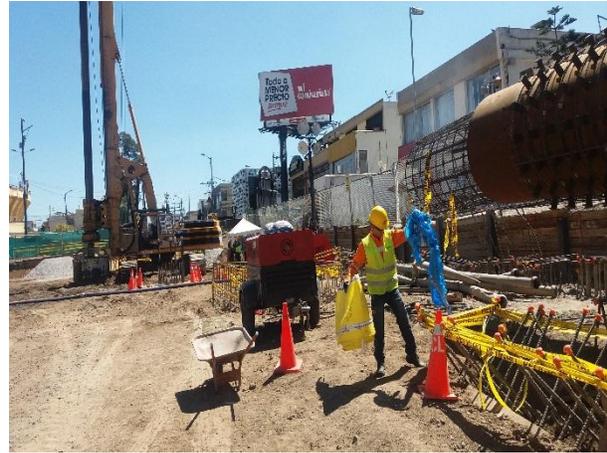
- Se verifica que la Contratista realice actividades de orden y limpieza en los diferentes frentes de obra una vez concluidos los trabajos diarios, para evitar posibles accidentes/incidentes.

Fotos 75 y 76.- Actividades de orden y limpieza de los frentes de obra (Santa Clara y Jipijapa).

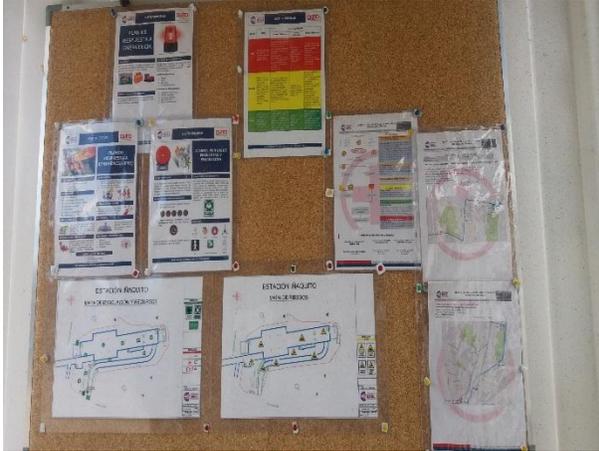
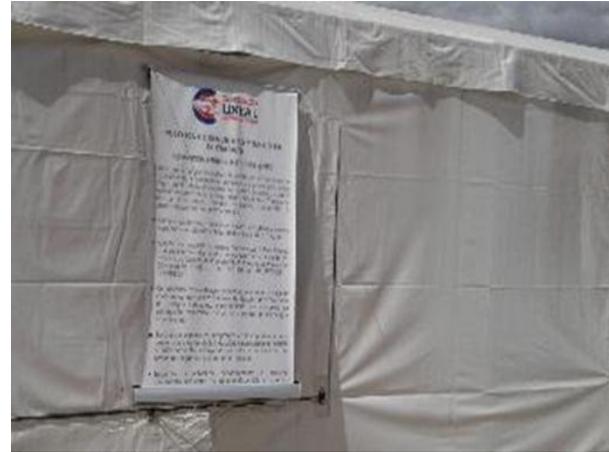
- Se verifica que la Contratista coloca los mapas de riegos, evacuación y recursos, MEDEVAC, política de Seguridad, Salud y Ambiente en los comedores y sitios de concurrencia del personal para socialización y conocimiento de los trabajadores.

Fotos 78 y 79.- Colocación de mapas de riesgos, evacuación y recursos, MEDEVAC y Política de SSTMA.

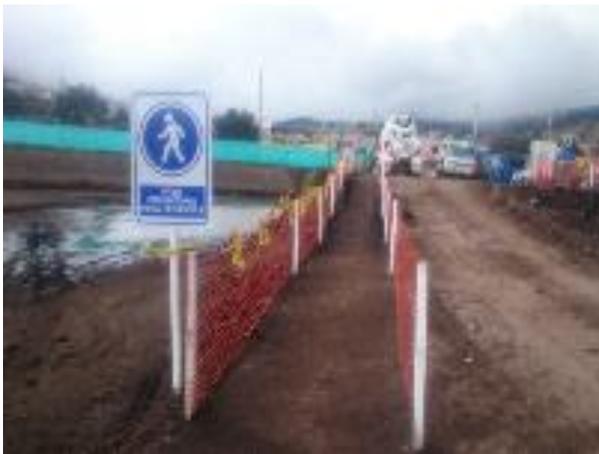
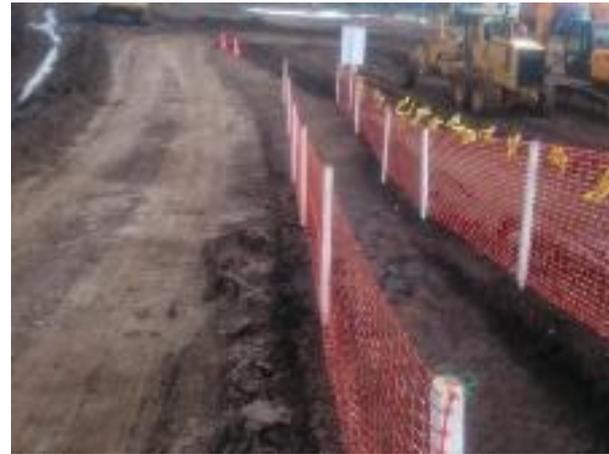
- La Fiscalización verificó la disponibilidad y apertura de senderos en los frentes de obra Patio de Dovelas, Patio de Talleres y Cocheras y Magdalena, como medida de seguridad para los trabajadores.

Fotos 80 y 81.- Sendero peatonal en el Patio de Dovelas-Sur.

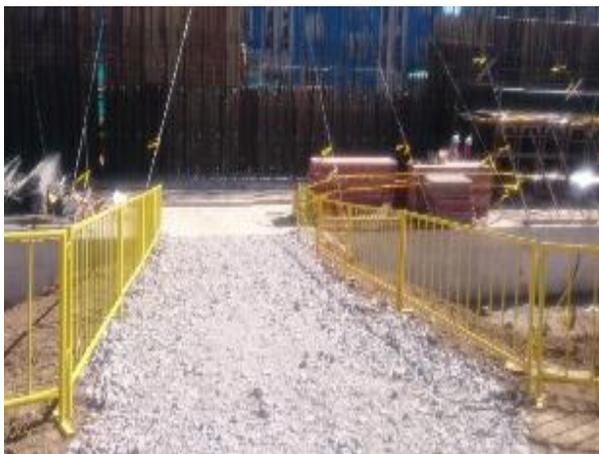
Foto 82.- Definición de sendero peatonal en el Patio de Talleres y Cocheras.

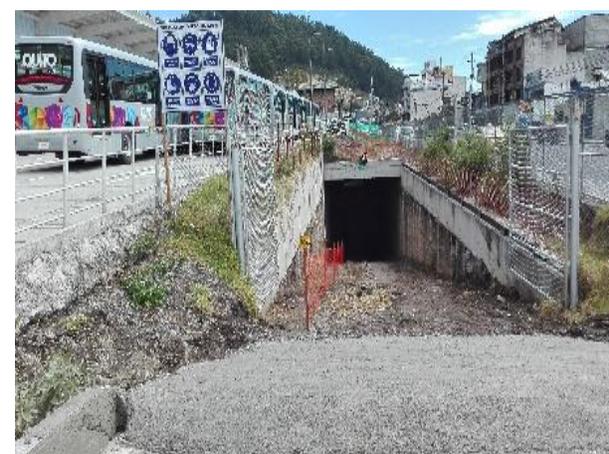
Foto 83.- Definición se sendero peatonal en Magdalena.

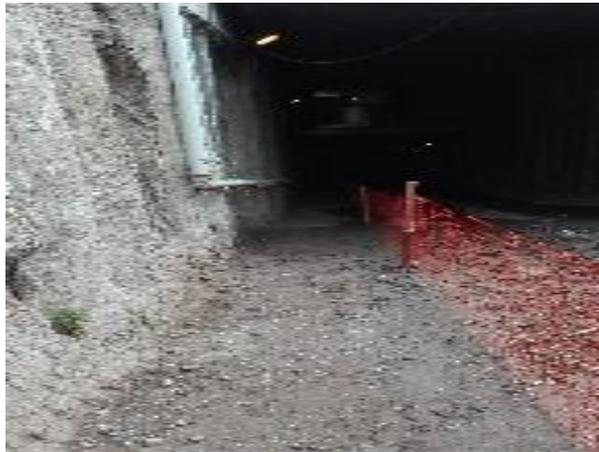
**Foto 84.- Sendero peatonal en Magdalena.**

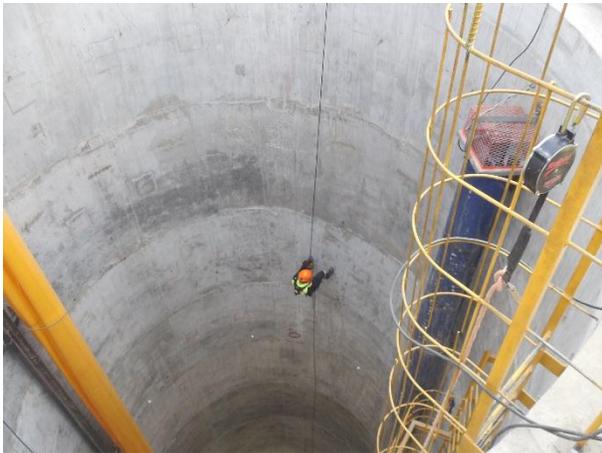
**Foto 85.- Rescatista descendiendo en rapel desde la boca del pozo.**

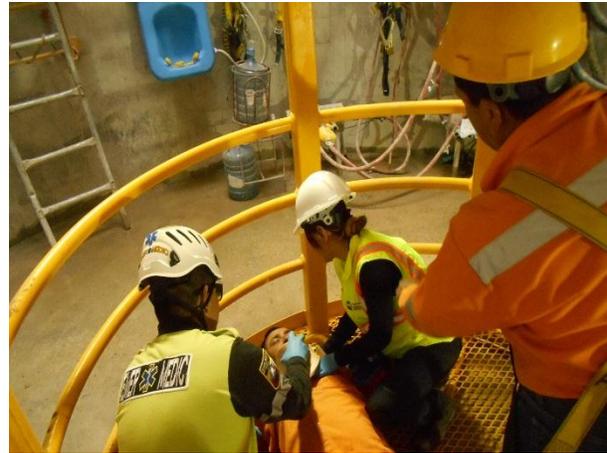
**Foto 86.- Paramédicos dando los primeros auxilios al accidentado.**

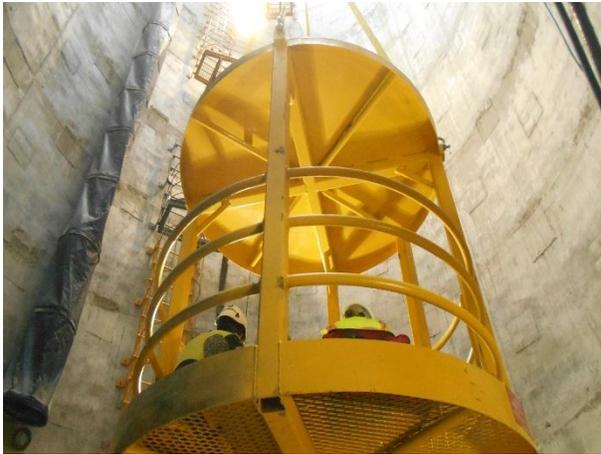
Foto 87.- Evacuación del accidentado por medio de canastilla.

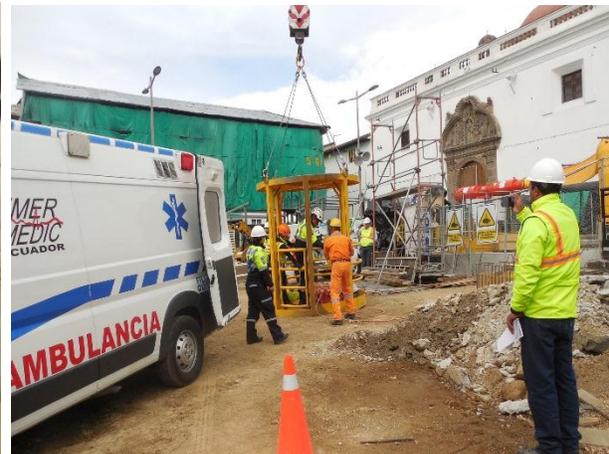
Foto 88.- Traslado del accidentado mediante la ambulancia hacia el hospital.

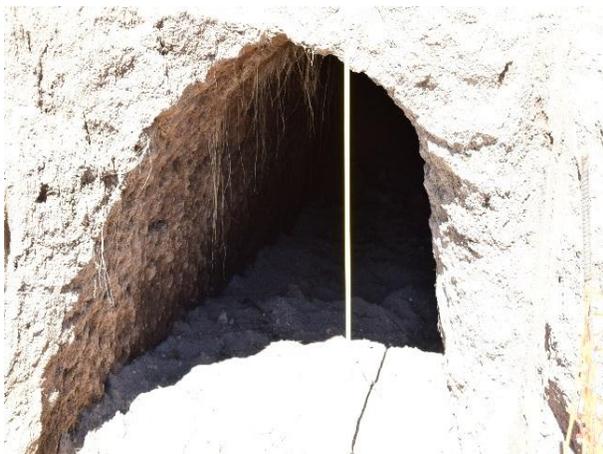
Por los “socavones o túneles” identificados tanto en Dovelas como en Cocheras, se debe recabar información etnográfica o histórica sobre este tema.

Foto 89: “Socavón” Patio de Talleres y Cocheras-Quitumbe.

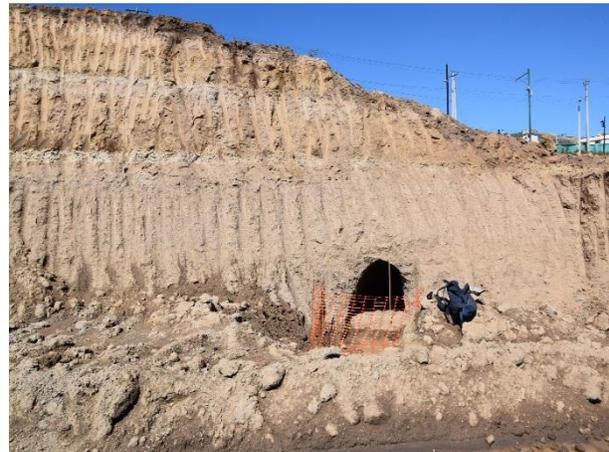
Foto 90: Ubicación estratigráfica Patio de Talleres y Cocheras-Quitumbe.

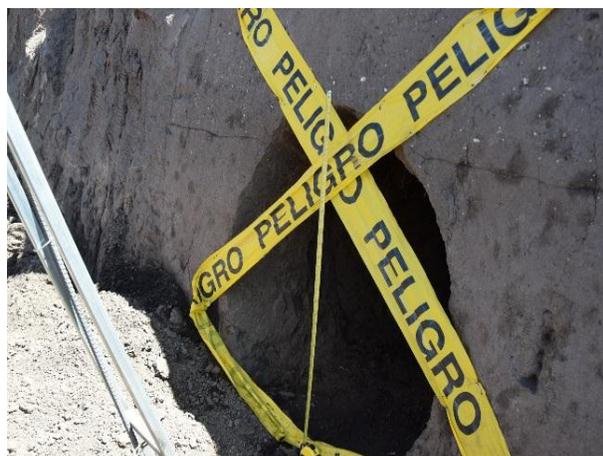
Foto 91: “Socavón” Patio de dovelas-Sur.

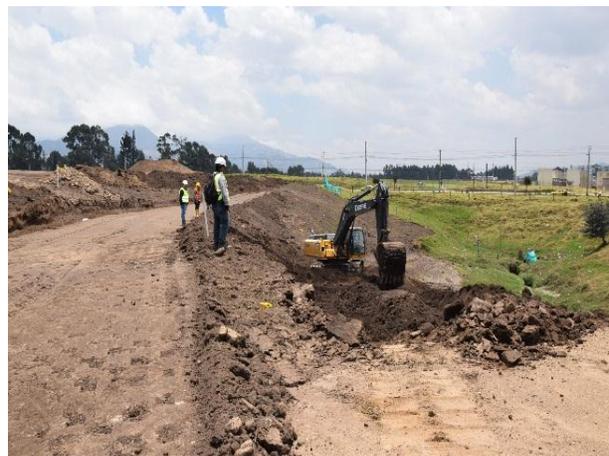
Foto 92: Monitoreo arqueológico Patio de dovelas-Sur.

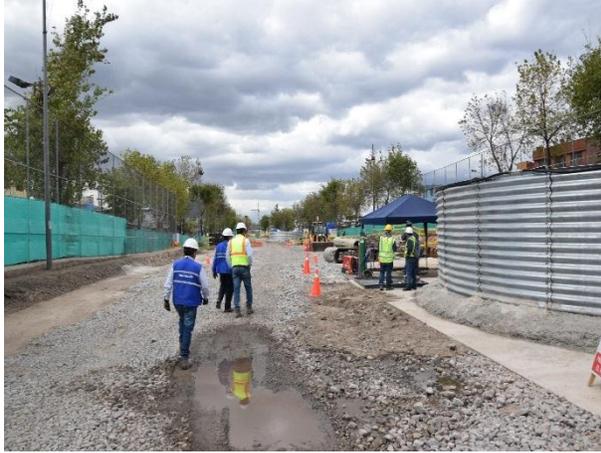
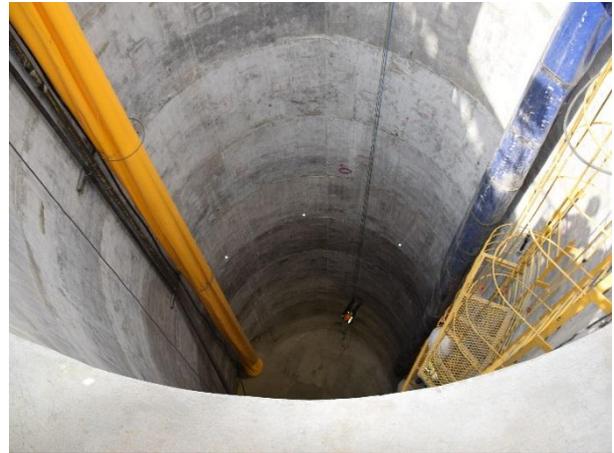
Fotos 93 y 94: Inspección arqueológica en El Calzado y Santa Clara

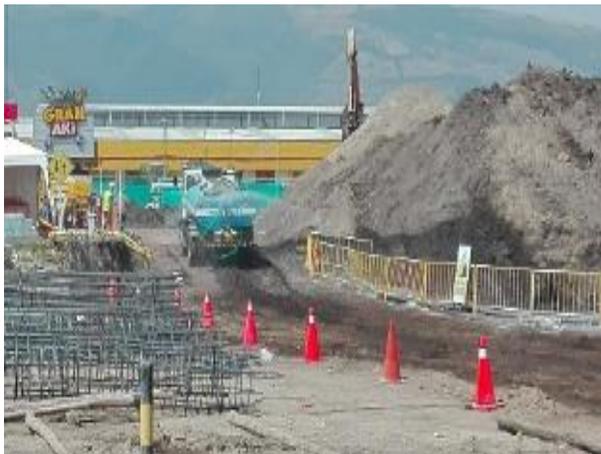
**Foto 3.- Hidratación del suelo descubierto en la Estación Solanda.**

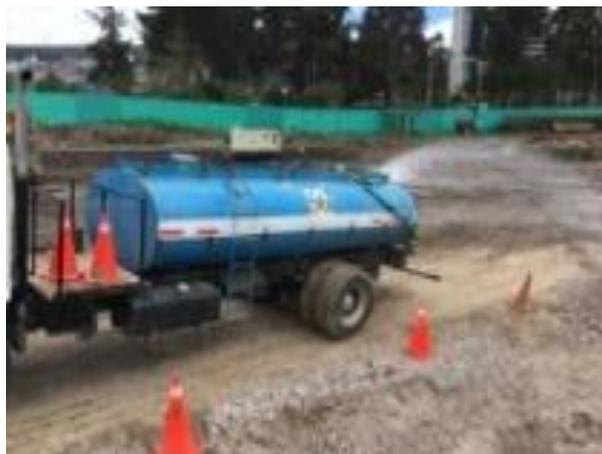
**Foto 4.- Hidratación del suelo descubierto en Iñaquito.**

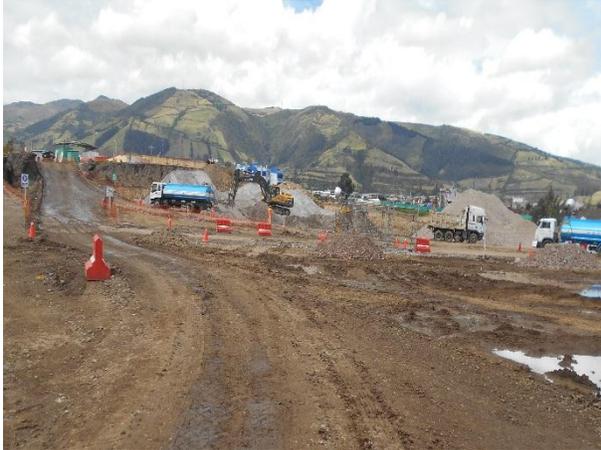
**Foto 5.- Hidratación del suelo descubierto en Patio de Talleres y Cocheras.**

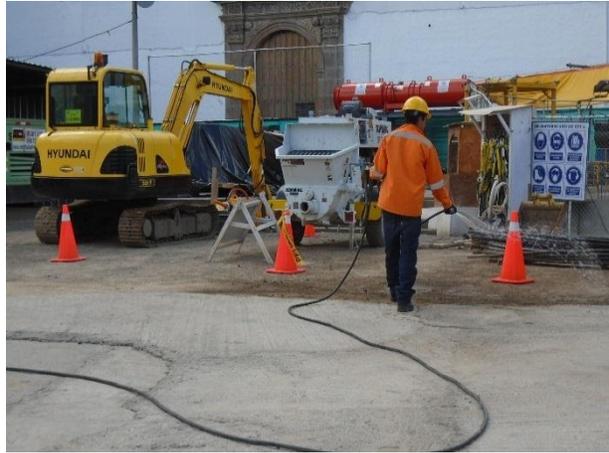
**Foto 6.- Hidratación del suelo descubierto en Pozo Santa Clara.**

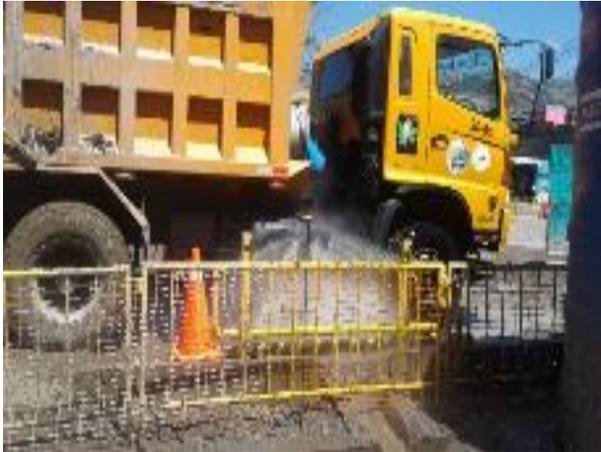
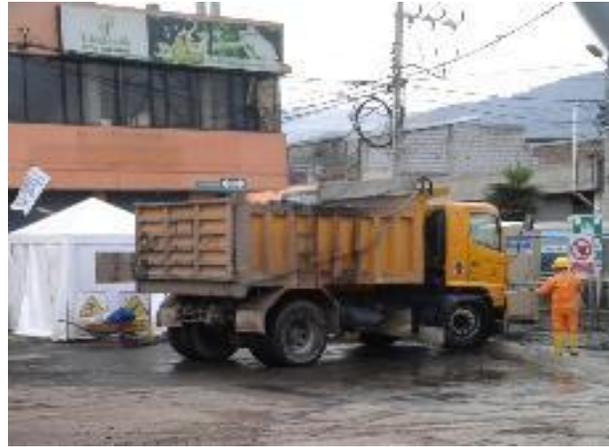
**Fotos 7 y 8.- Lavado de neumáticos en las Estaciones Solanda y Morán Valverde.**

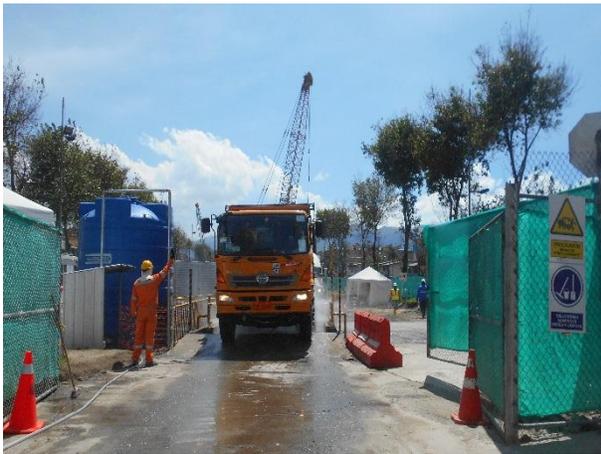
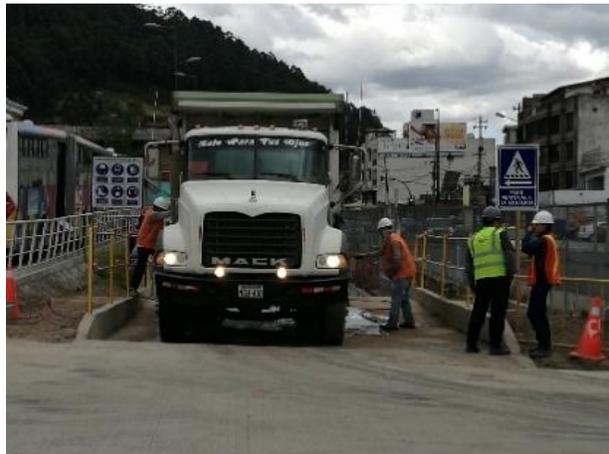
**Fotos 9 y 10.- Lavado de neumáticos en las Estaciones El Calzado y Magdalena.**

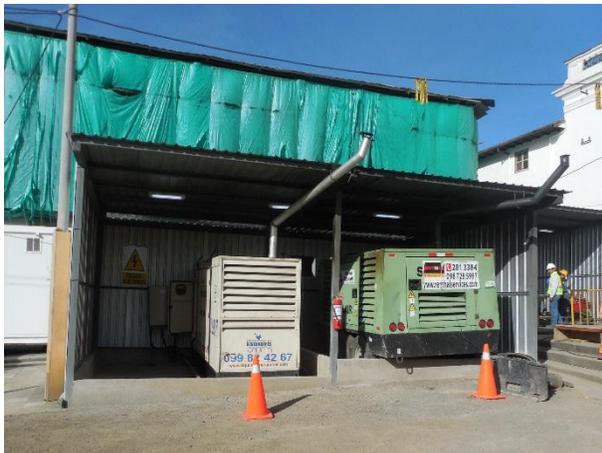
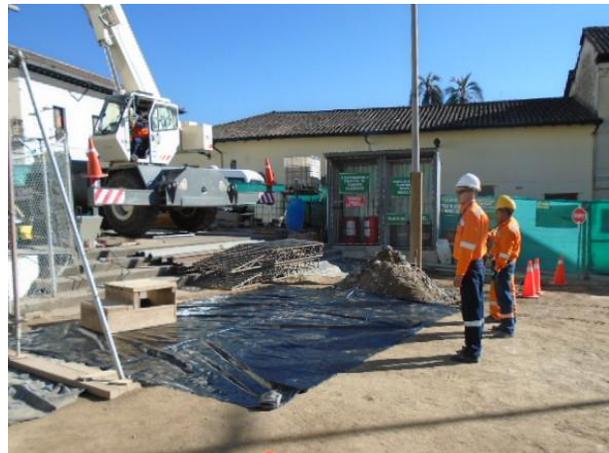
**Fotos 11 y 12.- Verificación de estado de cubetos para generadores y colocación de geomembrana para trabajos de hormigonado en Santa Clara.**

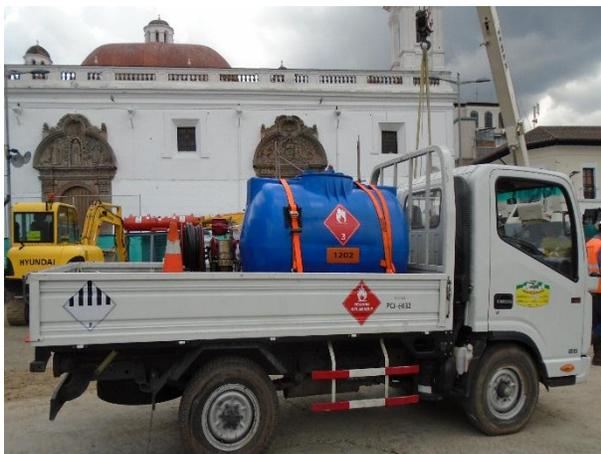
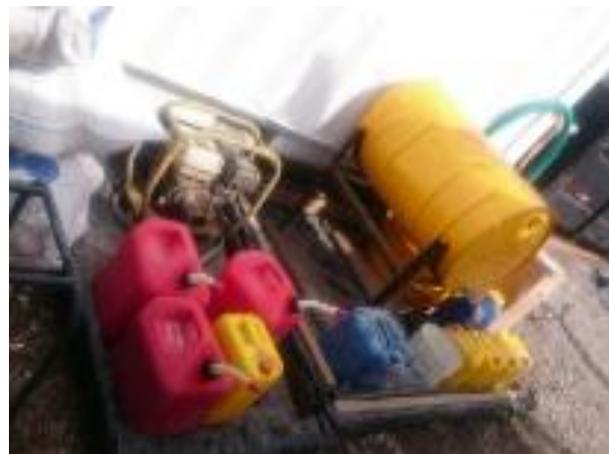
**Fotos 13 y 14.- Control en el procedimiento de abastecimiento y almacenamiento de pequeñas cantidades de diésel en frentes de obra que se requiere.**

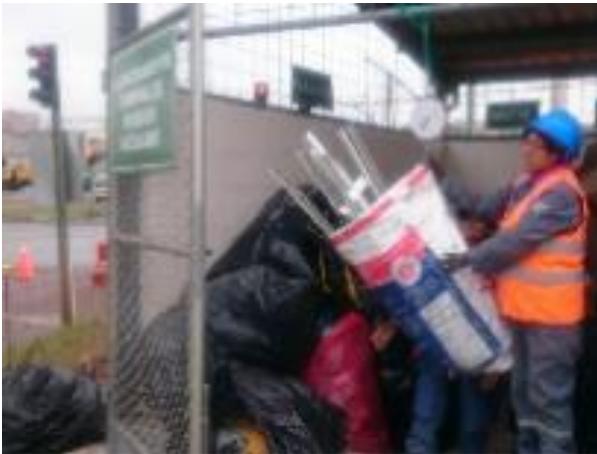
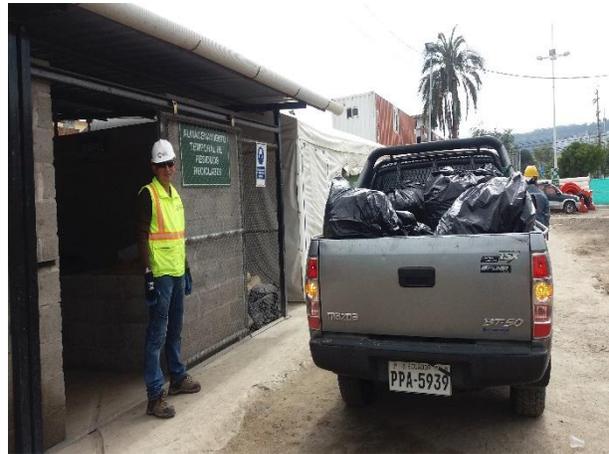
**Fotos 15 y 16.- Retiro de desechos reciclables y domésticos en Patio de Cocheras y Jipijapa.**

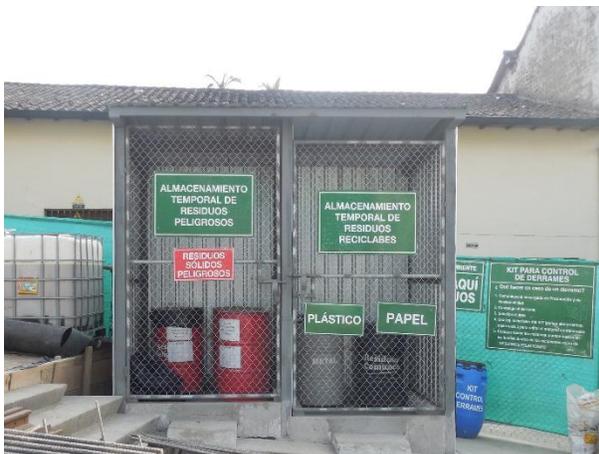
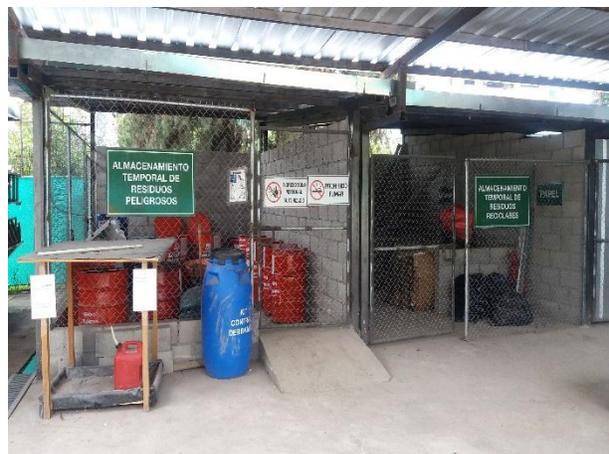
**Fotos 17 y 18.- Construcción de nuevo "Punto Limpio" en Santa Clara y verificación de orden y limpieza en La Carolina.**

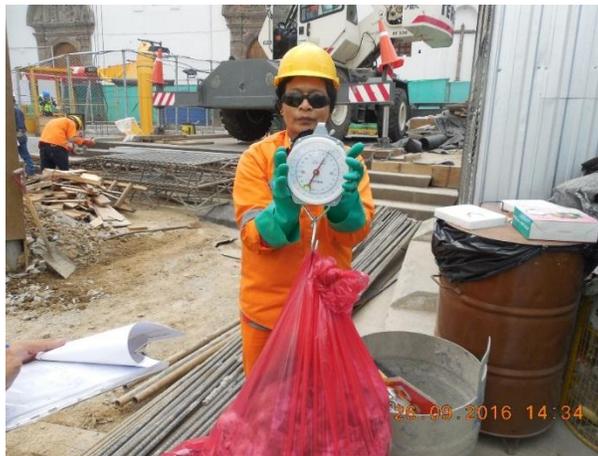
**Foto 19.- Retiro de desechos peligrosos en Santa Clara.**

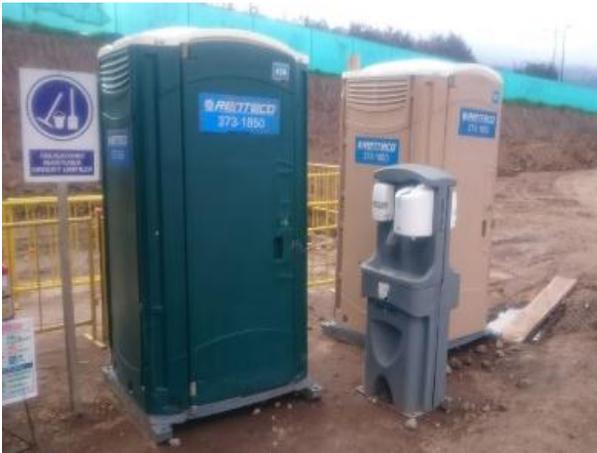
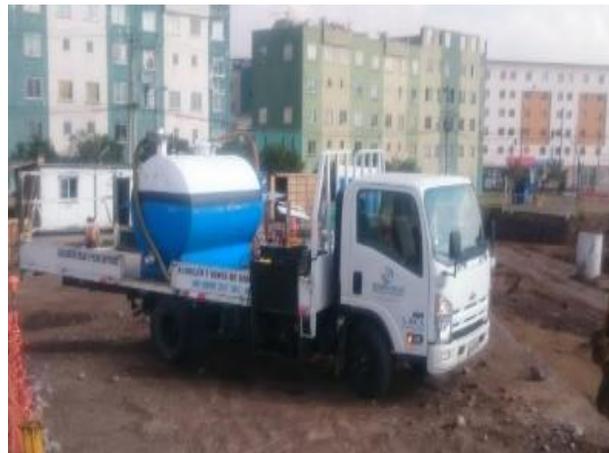
**Fotos 20 y 21.- Limpieza y mantenimiento de letrinas químicas móviles en los diferentes frentes de obra del Proyecto.**

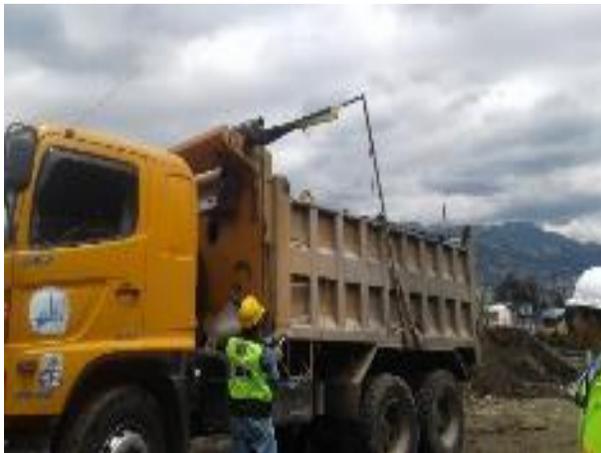
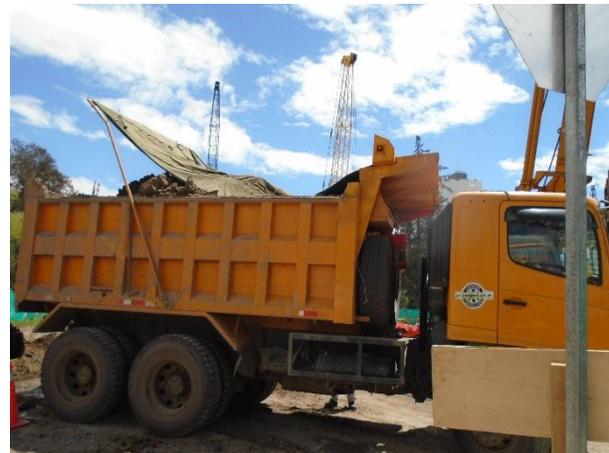
**Fotos 22 y 23.- Transporte de material de excavación en Solanda y La Carolina.**

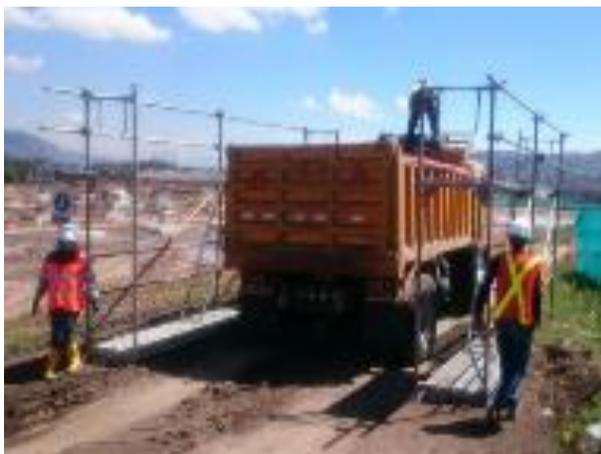
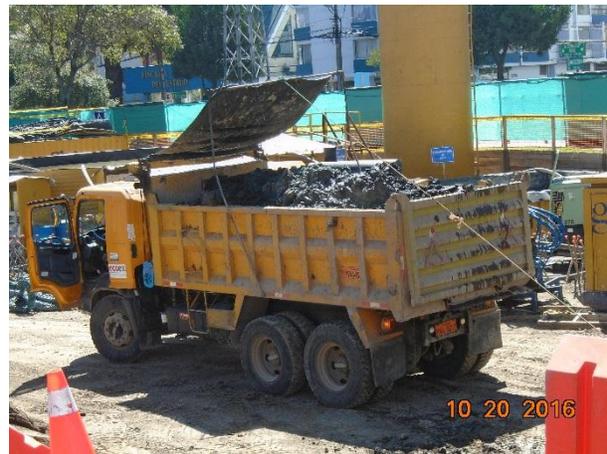
**Fotos 24 y 25.- Transporte de material de excavación.**

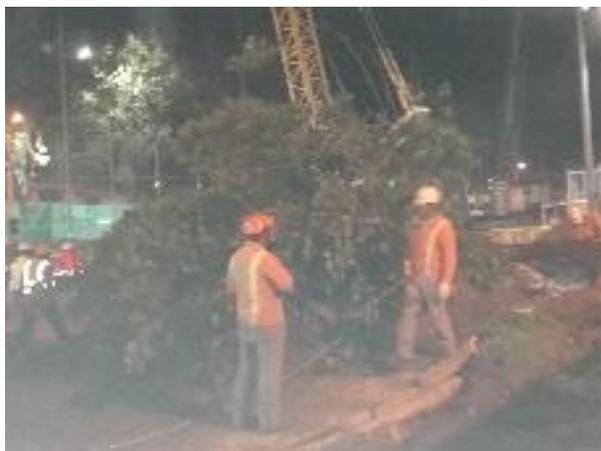
**Foto 28.-** Corta de árboles en el frente El Calzado.

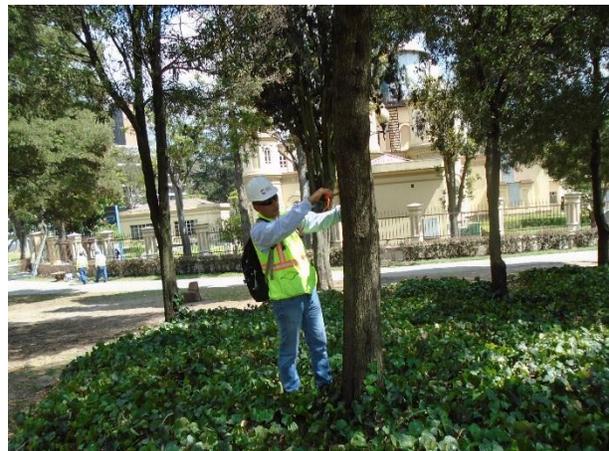
**Foto 29.-** Inventario de especies en La Alameda.

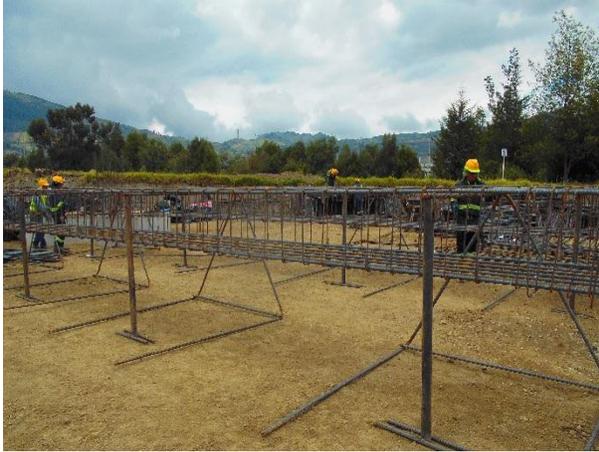
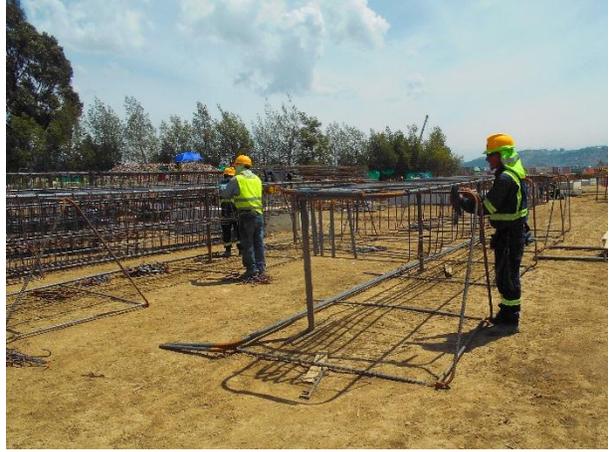
**Fotos 42 y 43.- Soportes para realizar actividades de armado y soldadura de hierro de estructuras para pantallas y pilotes para evitar que el personal ejecute éstas tareas a nivel del piso.**

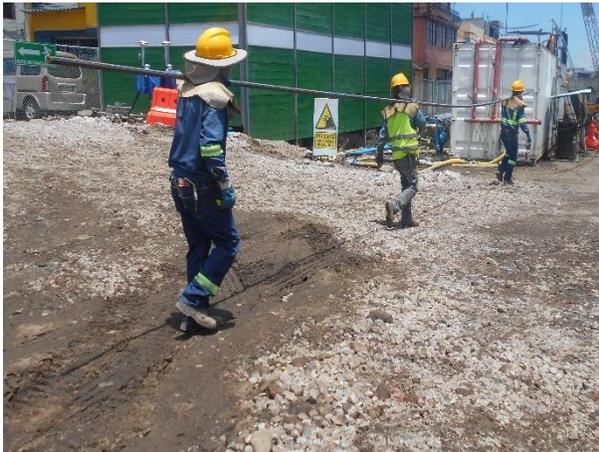
**Foto 44.- Uso de almohadillas por parte del personal que realiza la carga de varillas (no mayor a 23 kg y en trayectos cortos controlados +/- 10 m).**

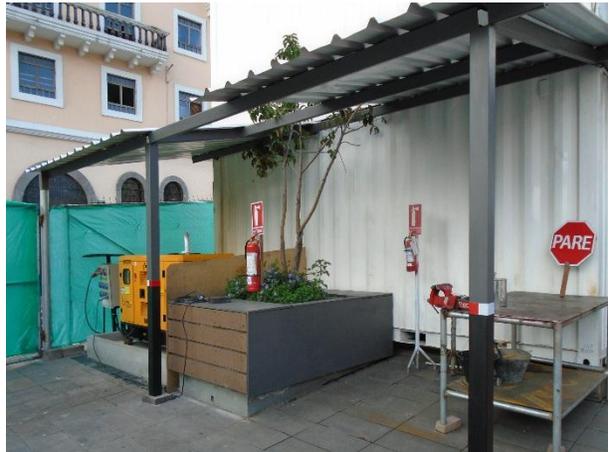
**Foto 45.- Disponibilidad de extintores en área de generador y área de corte y soldadura en la Estación 24 de Mayo.**

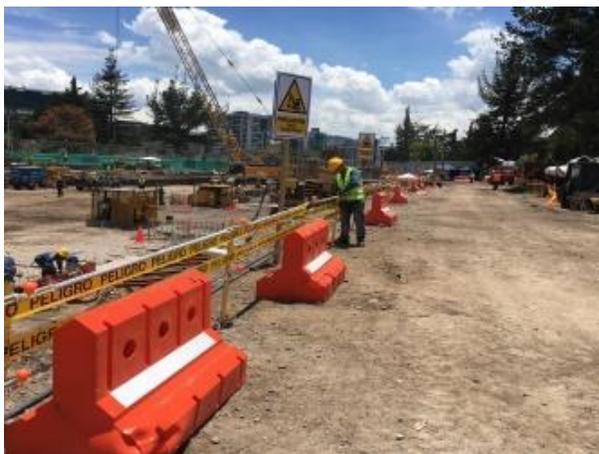
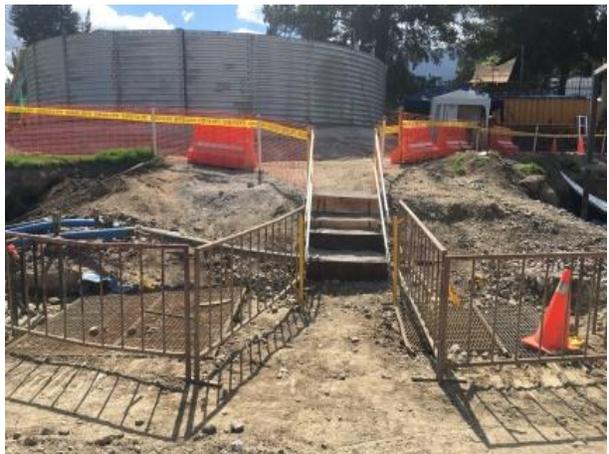
**Fotos 46 y 47.- Señalización y delimitación del sitio donde se realizan actividades constructivas y definición de sendero peatonal en la Estación La Carolina.**

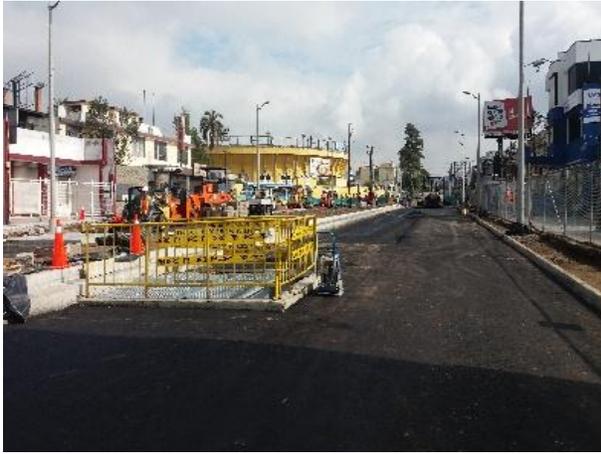
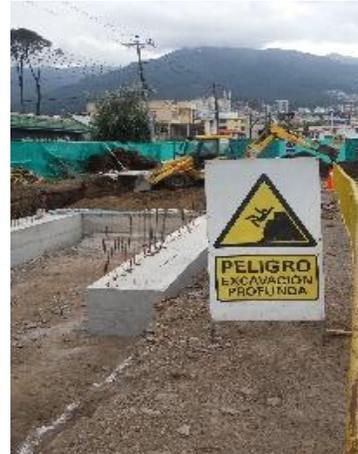
**Fotos 48 y 49.- Colocación de vallas metálicas y señalización en el sitio de obra/Estación Jipijapa.**

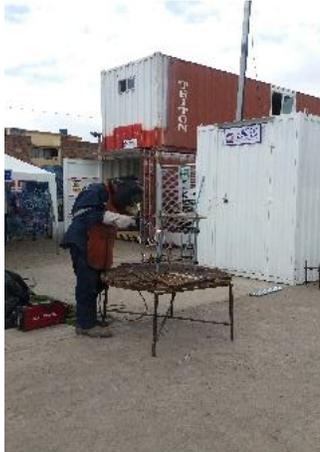
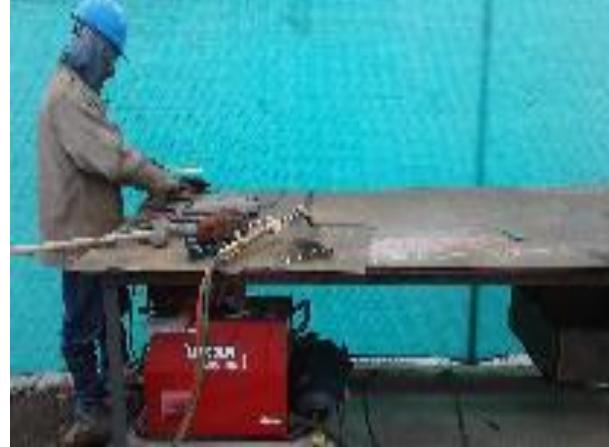
**Foto 50 y 51.- Uso de mesa para realizar trabajos de corte y soldadura en la Estación Jipijapa y Pozo Salida de Emergencia 3.**

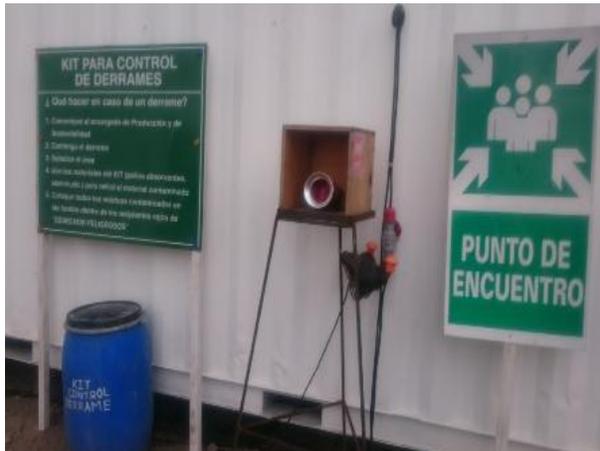
**Foto 52.- Instalación y prueba del sistema de alarma en el Patio de Dovelas-Sur.**

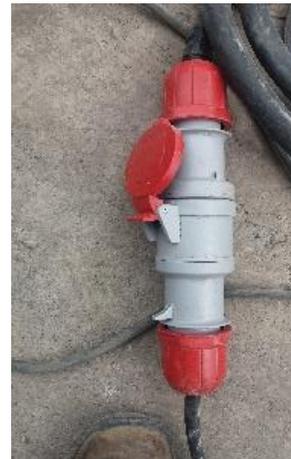
**Foto 53.- Uso de conectores eléctricos industriales.**

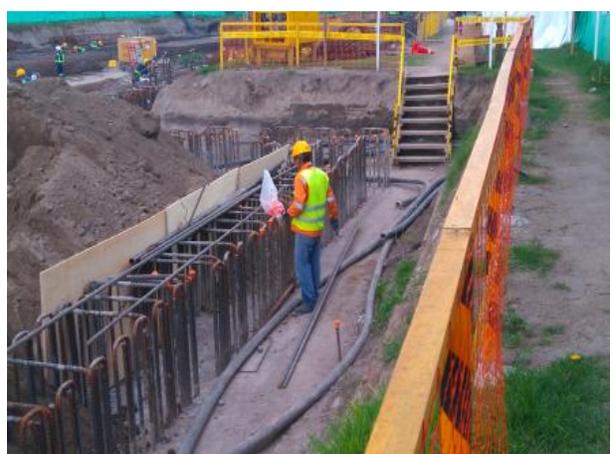
**Foto 59.- Colocación de capuchones en "puntas vivas" como medida de seguridad para los trabajadores.**

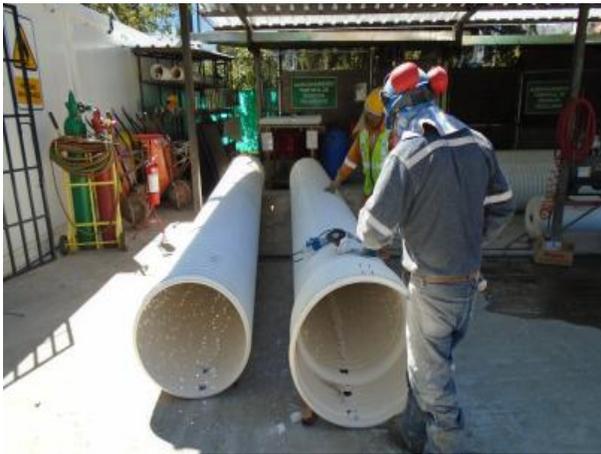
**Foto 60.-** Uso de EPP adecuado durante actividad de corte y perforación de tuberías de drenaje.

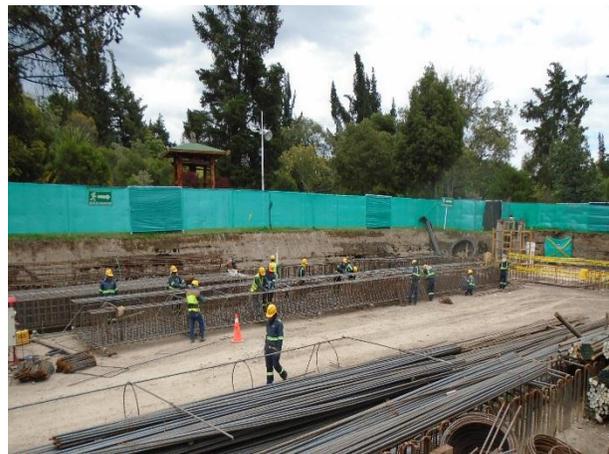
**Foto 61.-** Uso adecuado de EPP en el lanzamiento, de hormigón en Santa Clara.

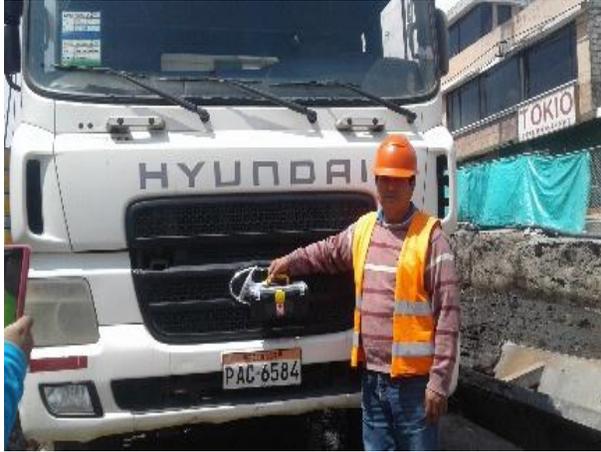
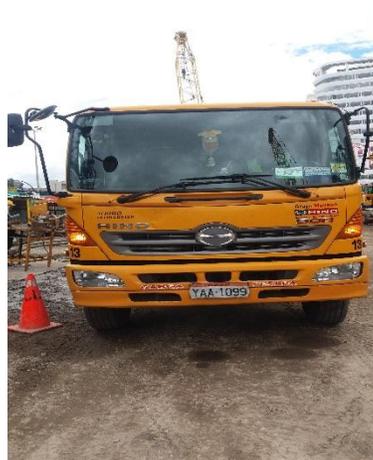
**Fotos 62 y 63.- Inspecciones mensuales de maquinarias y volquetes en los frentes de obra del Proyecto.**

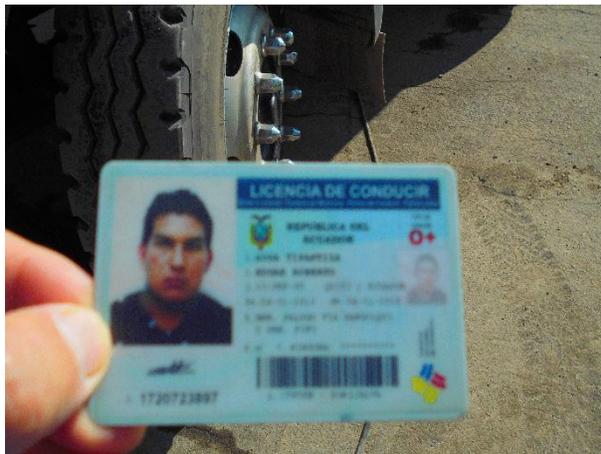
**Fotos 64.- Verificación de licencias acorde al vehículo que conduce y vigencia.**

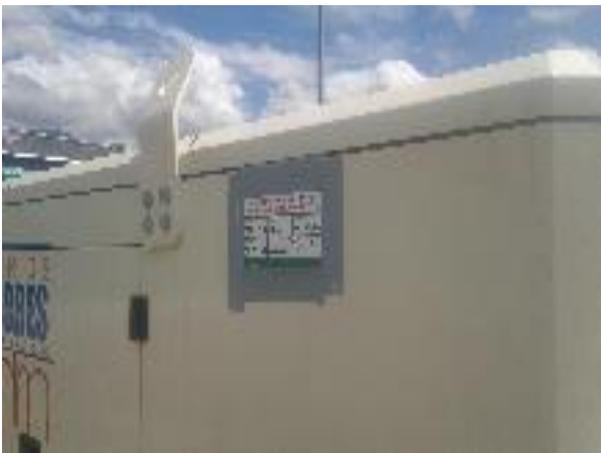
**Foto 66.- Inspección mensual de equipos (generadores).**

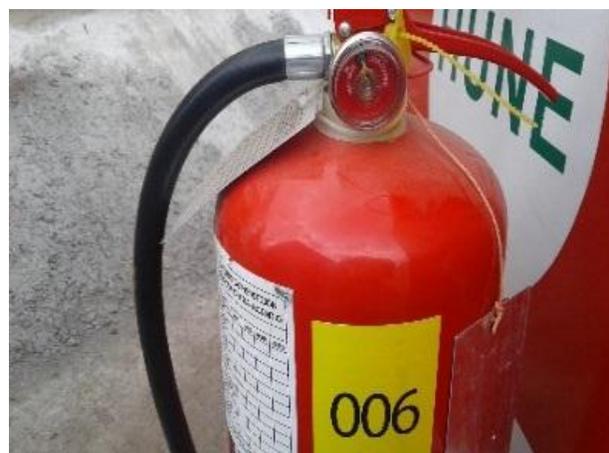
**Foto 67.- Inspección de los extintores de maquinarias, volquetes y equipos.**

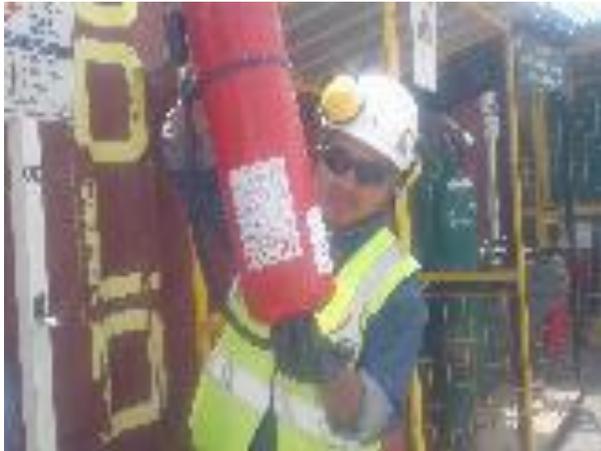
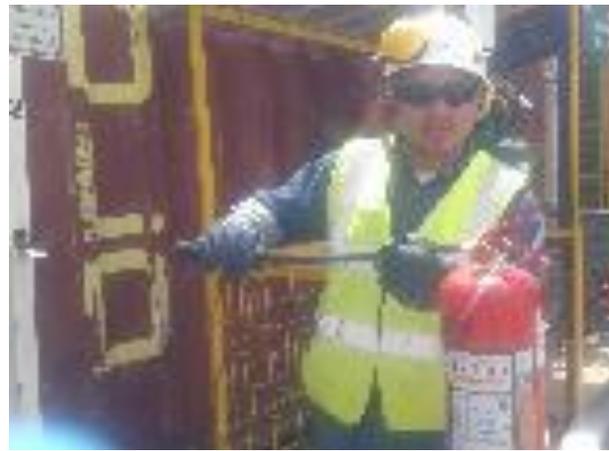
Se continuó con la revisión de los registros de inspecciones mensuales de los extintores que se encuentran disponibles en los diferentes frentes de obra del Proyecto, así como también, la vigencia de mantenimiento y el incremento de unidades de acuerdo a la necesidad.

**Fotos 68 y 69.- Inspección de extintores en frentes de obra.**

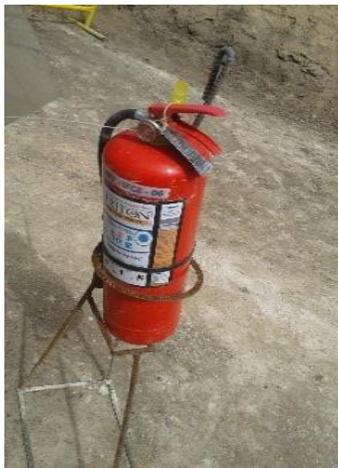
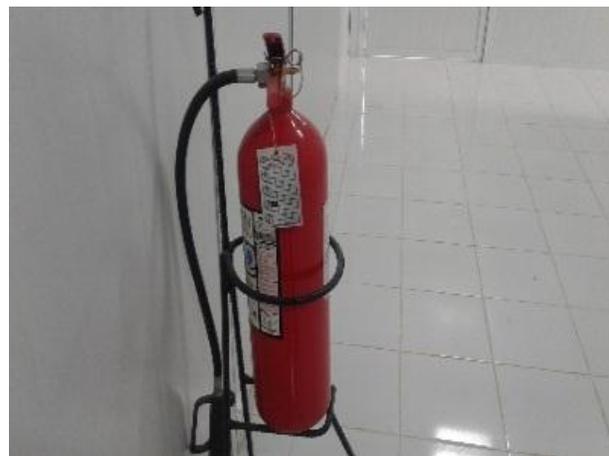
**Fotos 70 y 71.- Inspección de extintores en frentes de obra.**

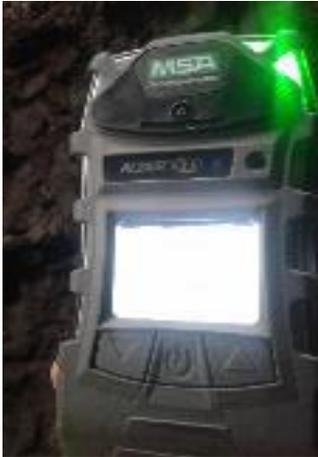
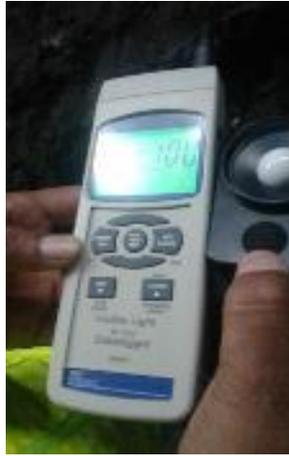
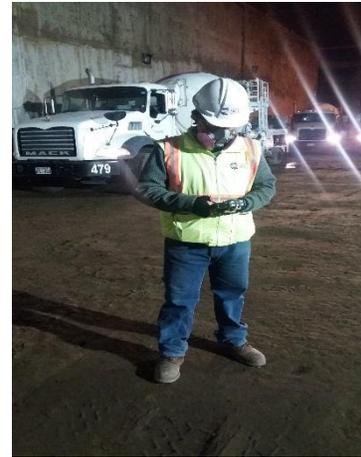
- Se continuó verificando que la Contratista realice los controles de atmósferas peligrosas antes, durante y después de las actividades de excavación en los frentes donde existe obra subterránea. Los parámetros medidos (oxígeno – 19,5% a 23,5% y monóxido de carbono-30 ppm) se han encontrado hasta el periodo, en los límites permisibles estipulados en la normativa y en el procedimiento Trabajos en espacios confinados-SC-CL1-ST-007-PR, de CL1. También se ha verificado que CL1 realiza el chequeo médico previo al ingreso a la obra subterránea.

**Fotos 72 y 73.- Monitoreo de atmósferas peligrosas en las actividades de excavación en las Estaciones de Solanda y El Labrador.**

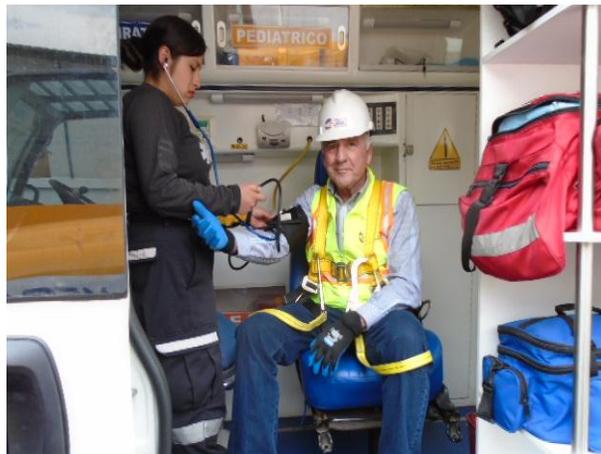
**Foto 74.- Chequeo médico previo al ingreso a las obras subterráneas.**

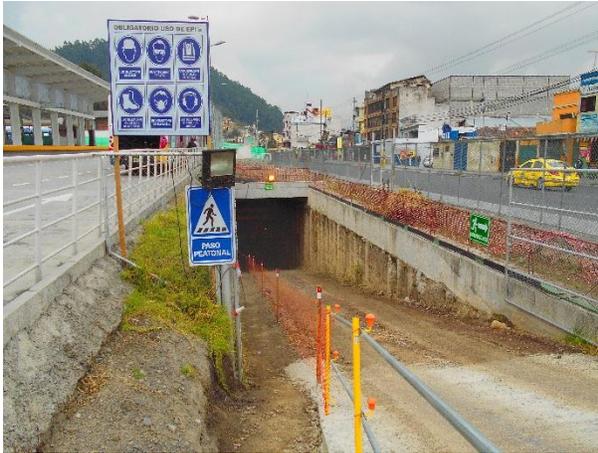
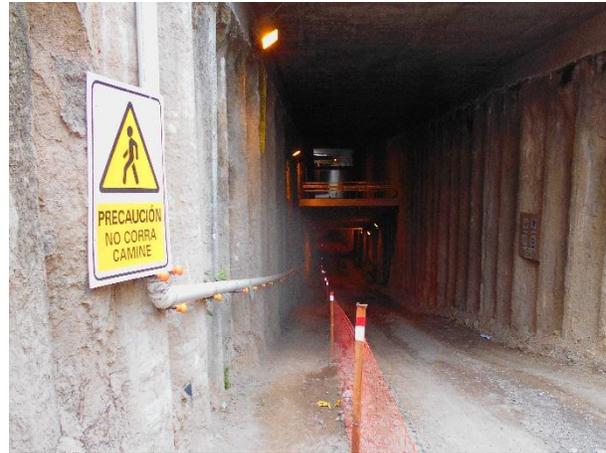
**Fotos 75 y 76.- Señalización de obligatoriedad y advertencia en las Estaciones La Magdalena y El Labrador.**

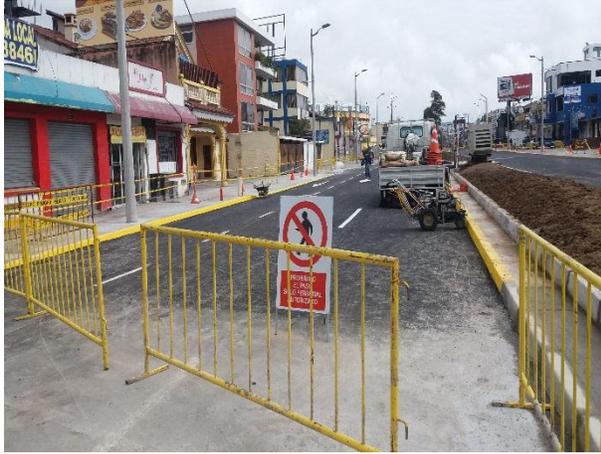
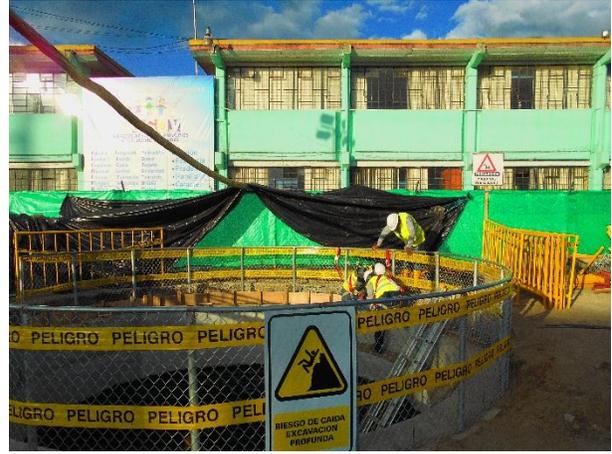
**Fotos 77 y 78.- Señalización de prohibición y advertencia en las Estaciones Jipijapa y El Calzado.**

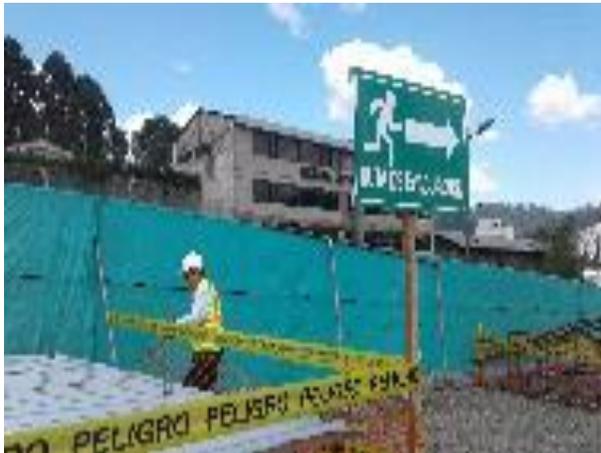
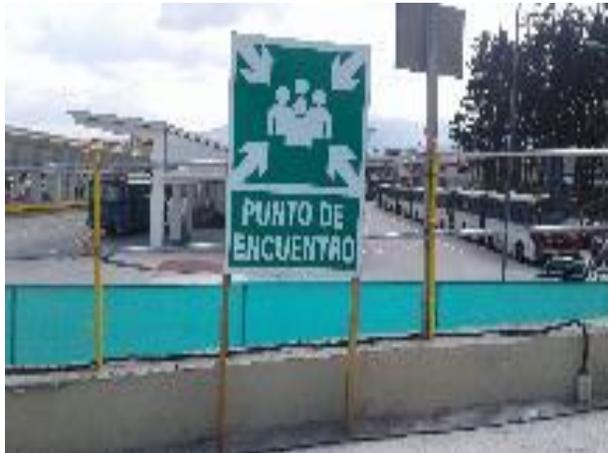
**Fotos 79 y 80.- Señalización de rutas de evacuación y punto de encuentro en la Estación Morán Valverde.**

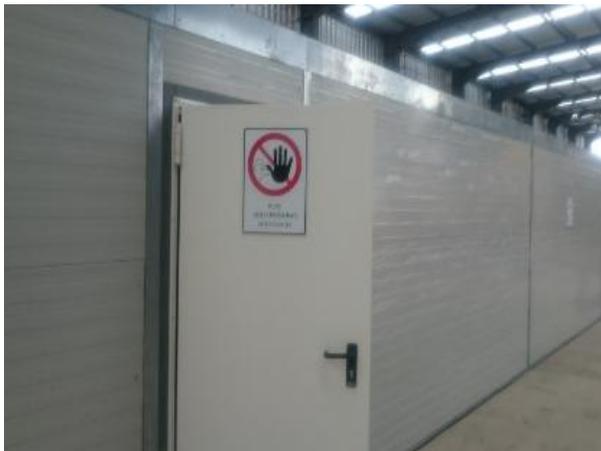
**Foto 81.- Instalación de señalización de "prohibición de ingreso a personal no autorizado" a la zona de hornos de dovelas.**

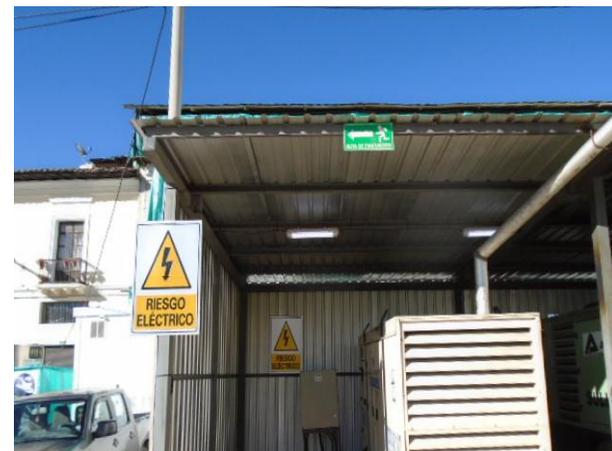
**Foto 82.- Señalización de advertencia "riesgo eléctrico" en el área de generadores en el frente de obra Santa Clara.**
