## **INFORME DE ACTIVIDADES REALIZADAS PARA EL CUMPLIMIENTO DEL PLAN DE MANEJO AMBIENTAL PARA LA CONSTRUCCIÓN DE LA PRIMERA LÍNEA DEL METRO DE QUITO – FASE 2**

**PERÍODO JULIO DE 2016 A ENERO 2017**

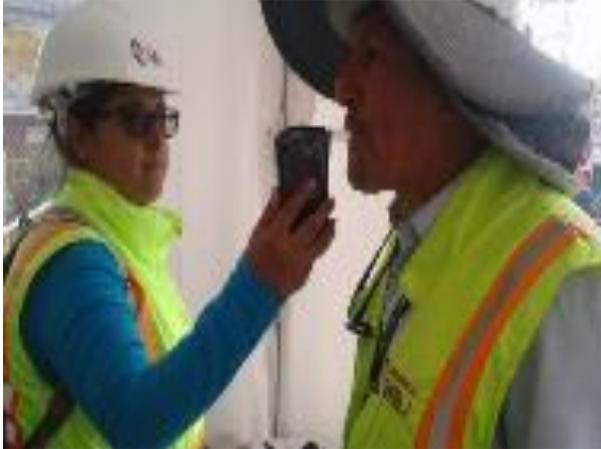
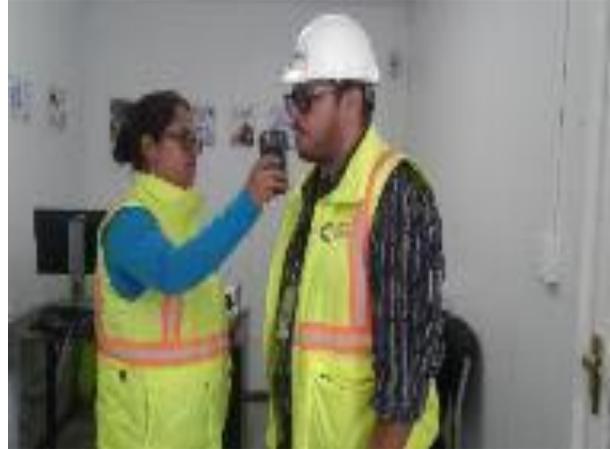
- Se constata que la Contratista realiza de manera aleatoria las pruebas de alcocheck a los trabajadores de los frentes de obra del Proyecto, hasta el periodo las pruebas han dado como resultado cero (0).

**Fotos 83 y 84.- Pruebas de alcocheck al personal de la Estación Morán Valverde.**

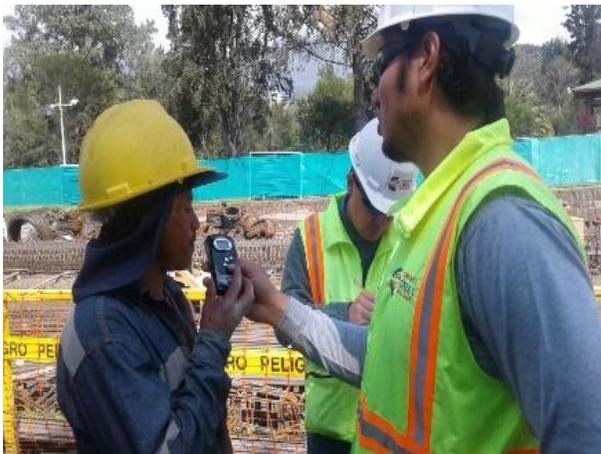
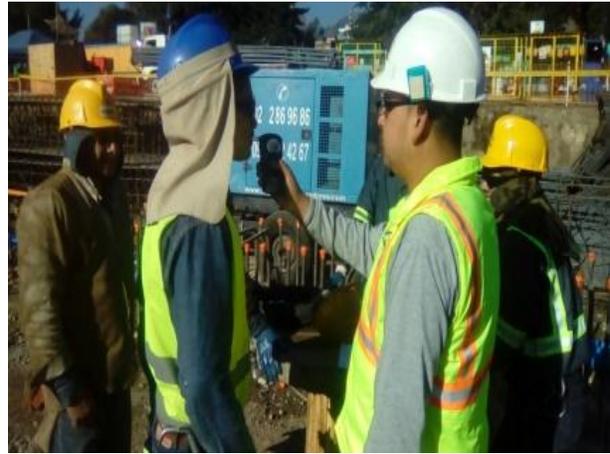
**Fotos 85 y 86.- Pruebas de alcocheck al personal de las Estaciones La Carolina e Iñaquito.**

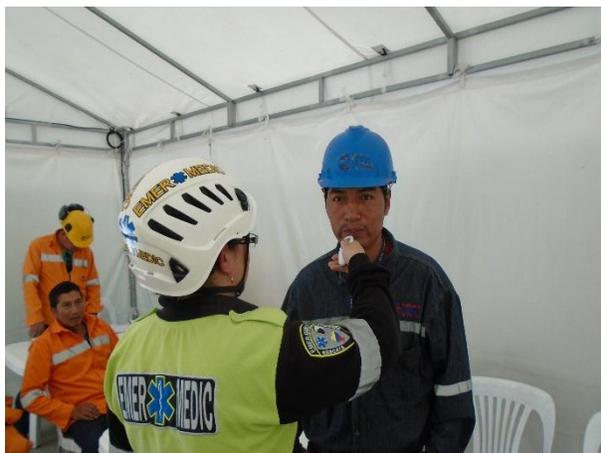
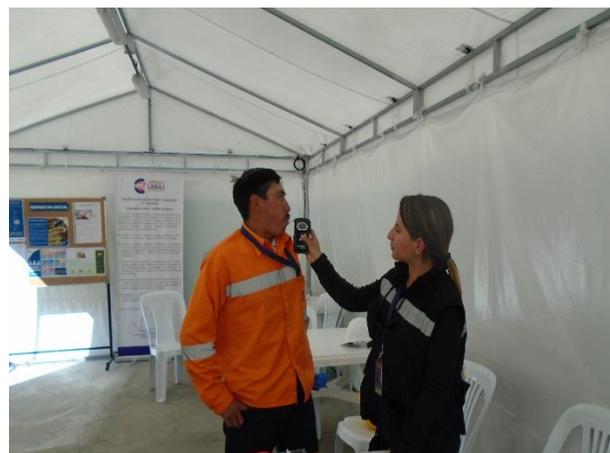
**Fotos 87 y 88.- Pruebas de alcocheck al personal de Santa Clara.**

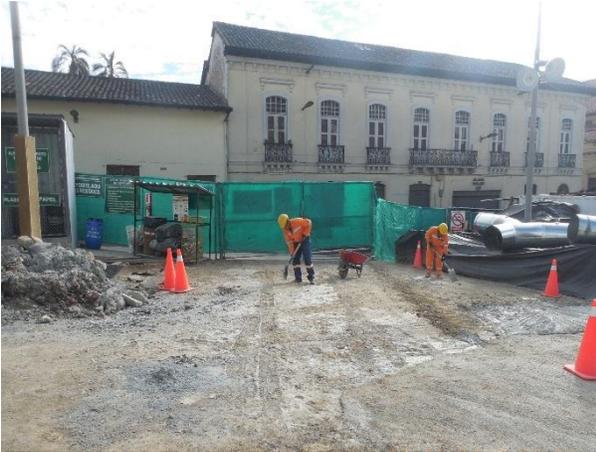
- Se verifica que la Contratista realiza actividades de orden y limpieza en los diferentes frentes de obra una vez concluidos los trabajos diarios, para evitar posibles accidentes/incidentes.

**Fotos 89 y 90.- Actividades de orden y limpieza en la Estación Santa Clara.**

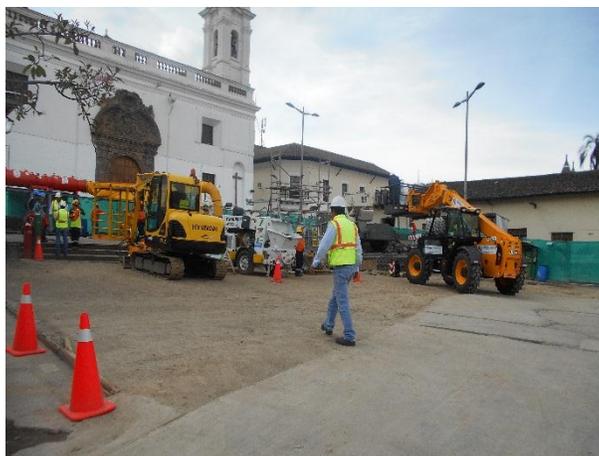
**Foto 91.- Frente de obra limpio y ordenado.**

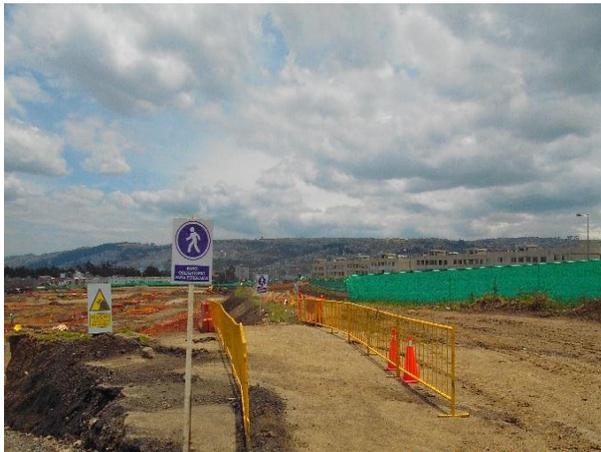
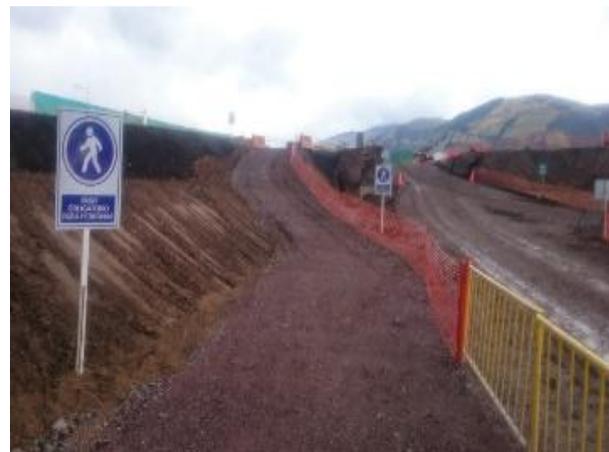
- La Fiscalización verificó la conformación, disponibilidad y apertura de senderos peatonales en los frentes de obra del Proyecto, como medida de seguridad para los trabajadores.

**Fotos 94 y 95.- Sendero peatonal en el Patio de Talleres y Cocheras.**

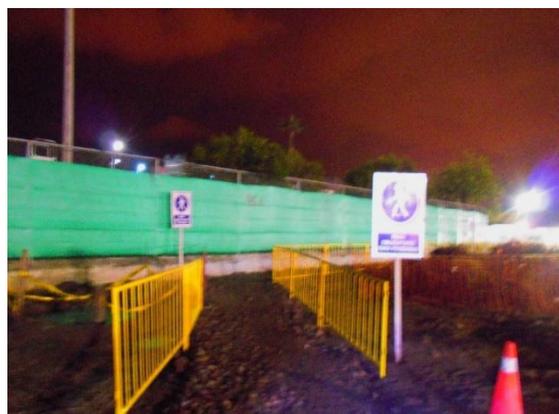
**Foto 96.- Sendero peatonal en el frente de obra.**

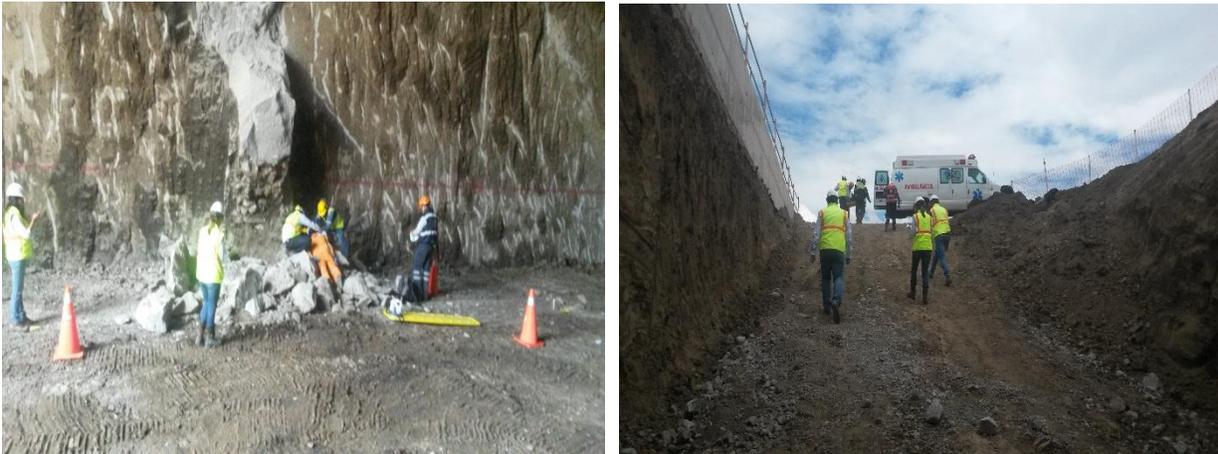
1. El viernes 23 de septiembre, se realizó un simulacro en el Fondo de Saco, cuya temática fue un accidente laboral por caída y herida expuesta de un trabajador; el tiempo de respuesta por parte de la Contratista fue de 12 minutos, desde la caída del trabajador, primeros auxilios, estabilización y evacuación del paciente hacia un centro hospitalario.

**Fotos 97 y 98.- Primeros auxilios y evacuación del herido.**

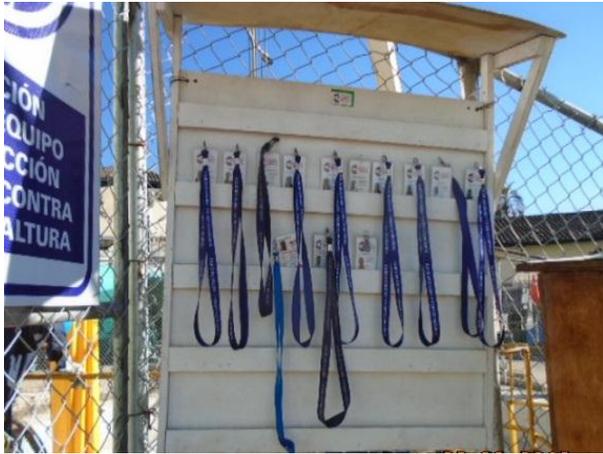
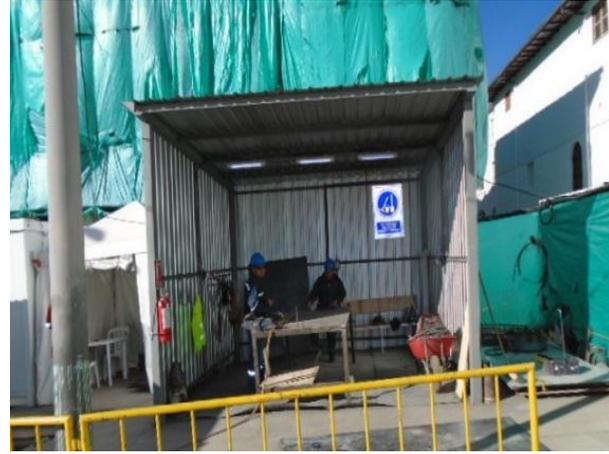
2. El jueves 29 de septiembre se llevó a cabo un simulacro en Santa Clara, el mismo que se desarrolló en tres partes: ocurrencia del evento natural (aviso mediante sirena de emergencia), activación de la alarma y la evacuación del personal hacia el “punto de encuentro”. En este sentido, participaron alrededor de 25 personas de las cuales una parte se encontraba dentro del pozo – galería.

**Fotos 99 y 100.- Verificación previo al simulacro.**

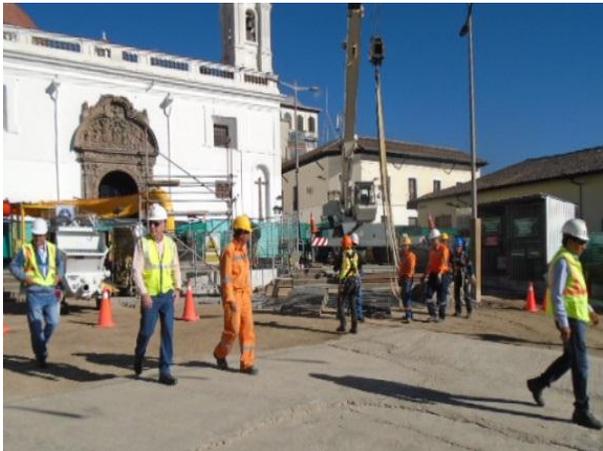
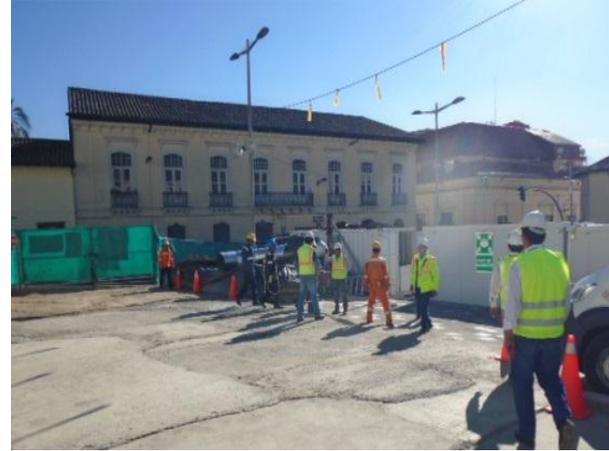
El tiempo de evacuación del personal de superficie fue de 3 minutos aproximadamente, el tiempo total de duración del simulacro fue de 9 minutos; hora de inicio: 07H52; hora de culminación: 8H01.

**Fotos 101 y 102.- Evacuación del personal en superficie.**

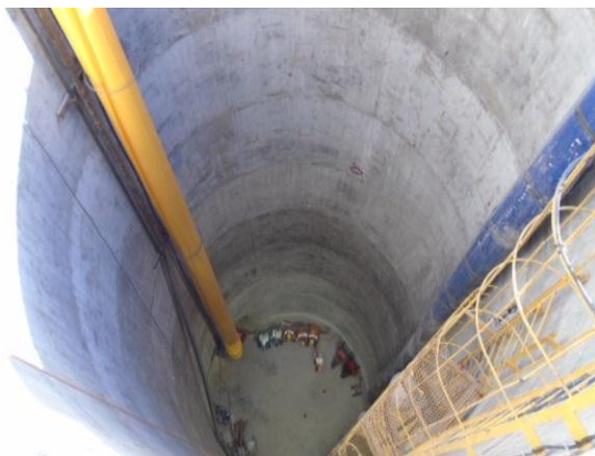
**Fotos 103 y 104.- Verificación del personal al interior del túnel y evacuación.**

Posterior a los simulacros realizados, la Fiscalización mantuvo reunión en campo con la Contratista para analizar, evaluar, corregir y mejorar algunas situaciones presentadas en dichos simulacros.

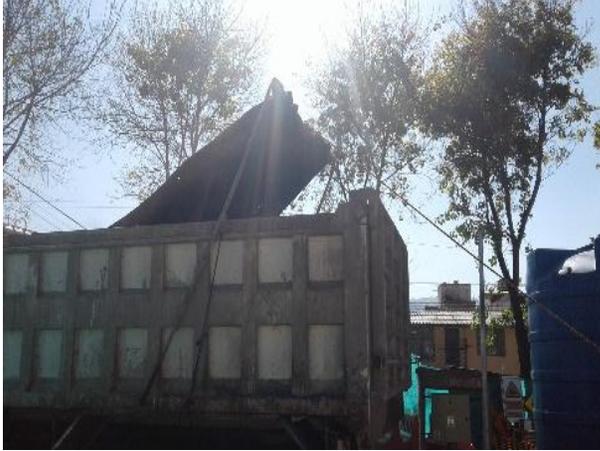
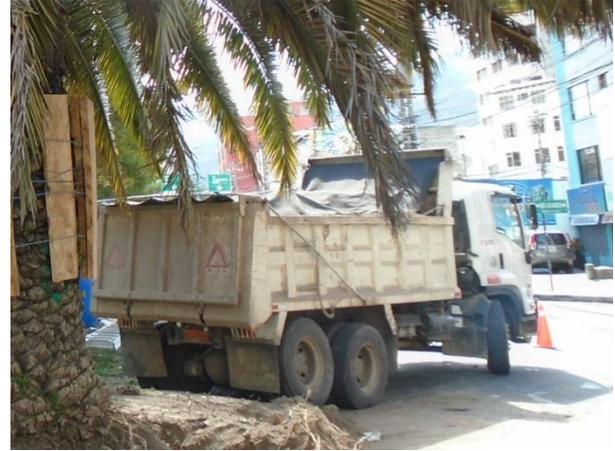
**Fotos 20 y 21.- Transporte de material de excavación en El Calzado y La Pradera.**

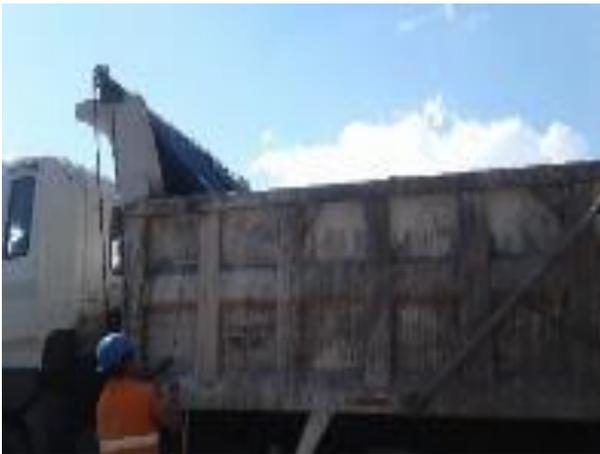
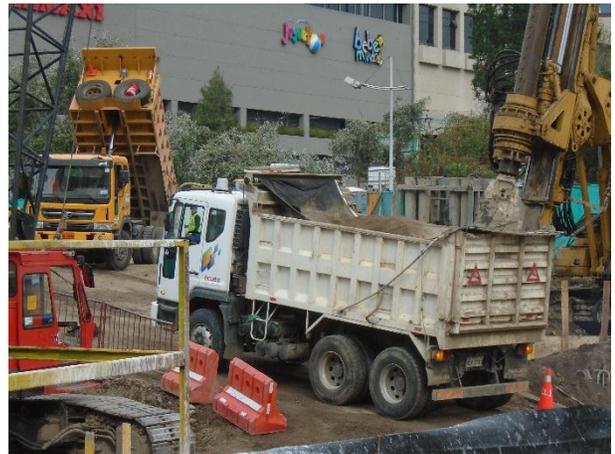
**Fotos 22 y 23.- Transporte de material de excavación.**

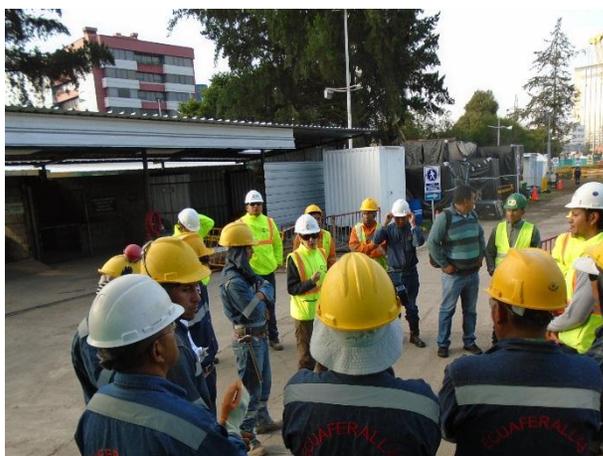
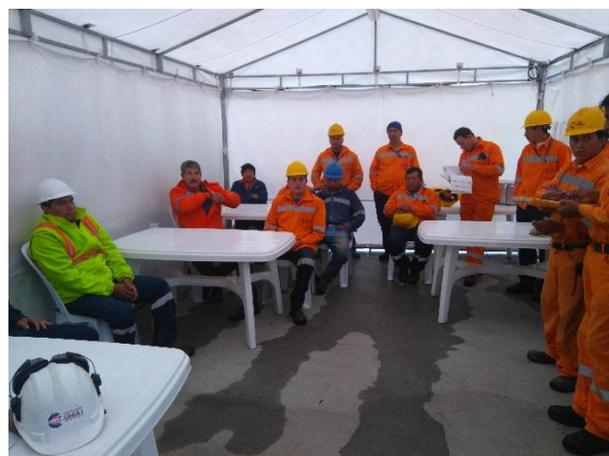
Fotos 24 y 25.- Charlas de Medio Ambiente en La Carolina y Santa Clara.

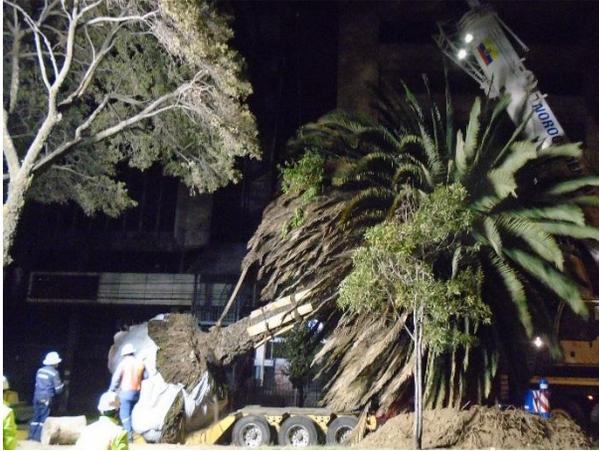
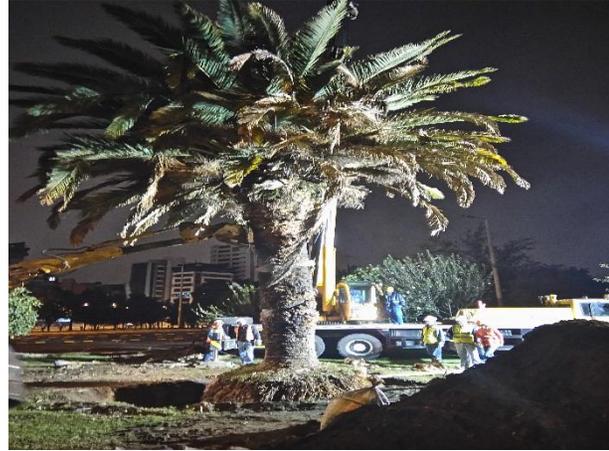
**Fotos 26 y 27.- Trasplante de palmas en la avenida Eloy Alfaro – Estación La Pradera.**

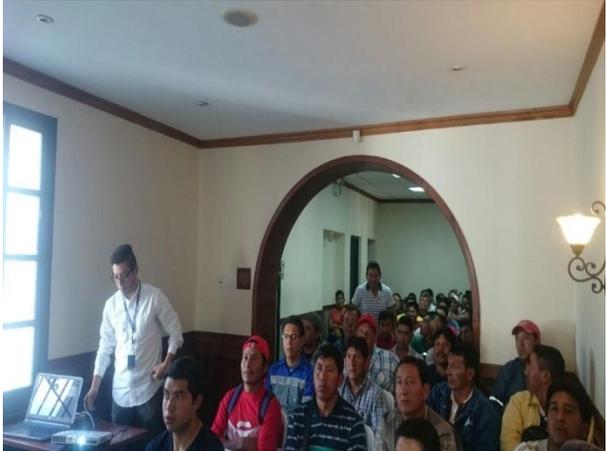
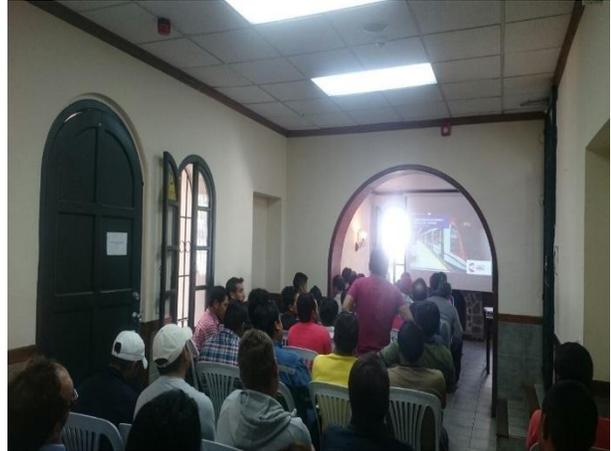
**Fotos 28 y 29.- Inducción al personal nuevo que ingresa a laborar en el Proyecto/ Patria y 6 de Diciembre.**

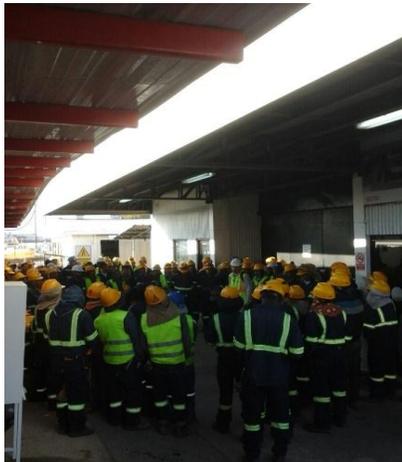
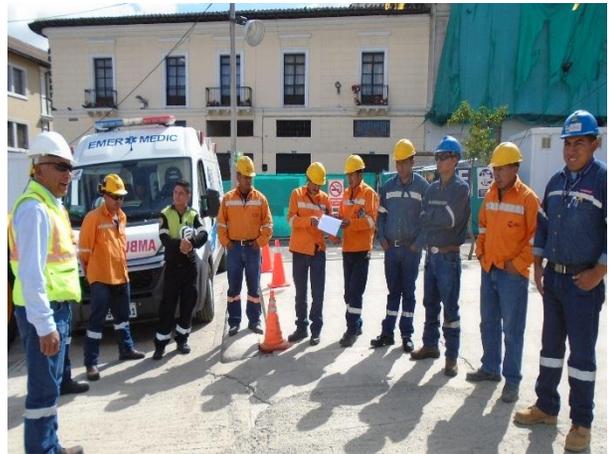
**Fotos 30 y 31.- Charla diaria al personal que labora en el Proyecto.**

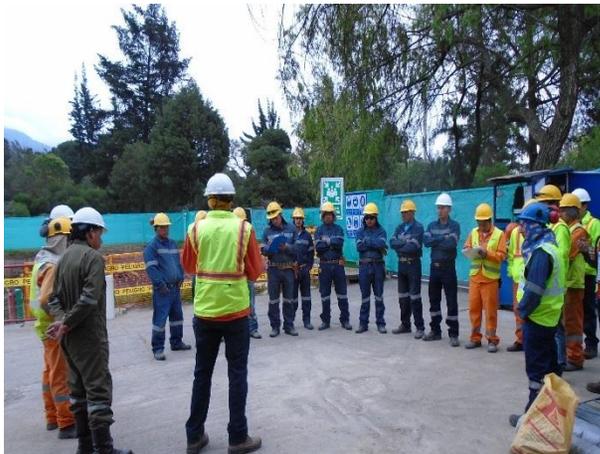
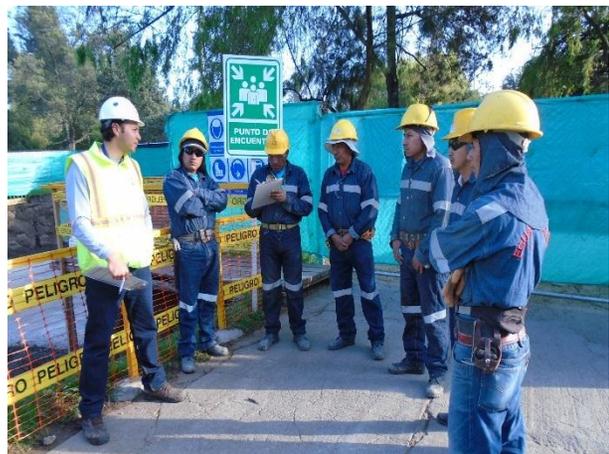
**Fotos 32 y 33.- Charla diaria al personal que labora en el Proyecto.**

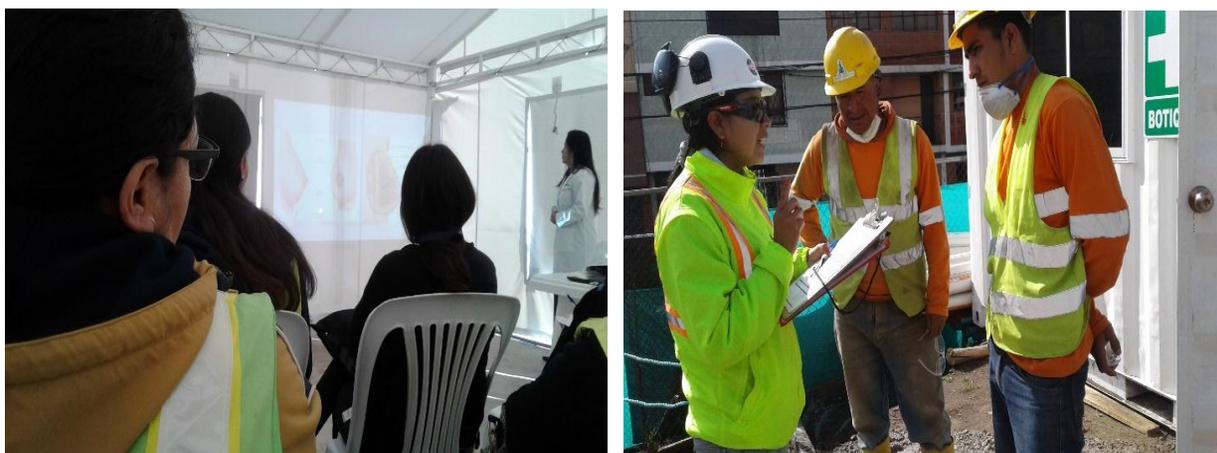
**Fotos 34 y 35.- Charla específica de Seguridad Industrial y Salud Ocupacional en los frentes de obra.**

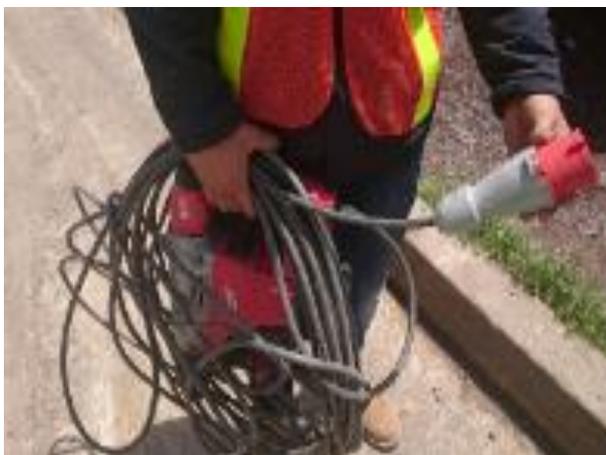
**Foto 36.- Cambio/uso de conectores eléctricos industriales en el Proyecto.**

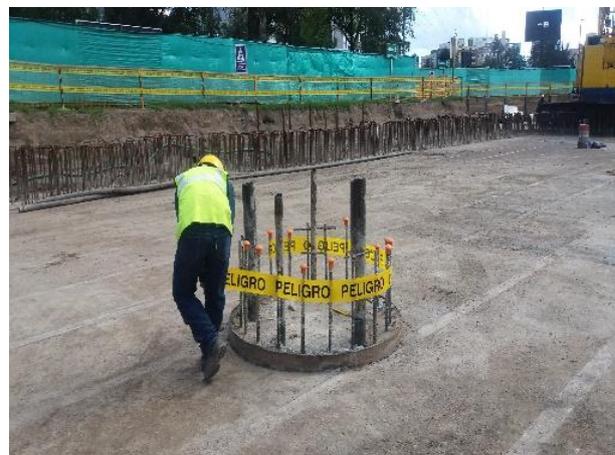
**Foto 37.- Colocación de capuchones en "puntas vivas" como medida de seguridad para los trabajadores.**

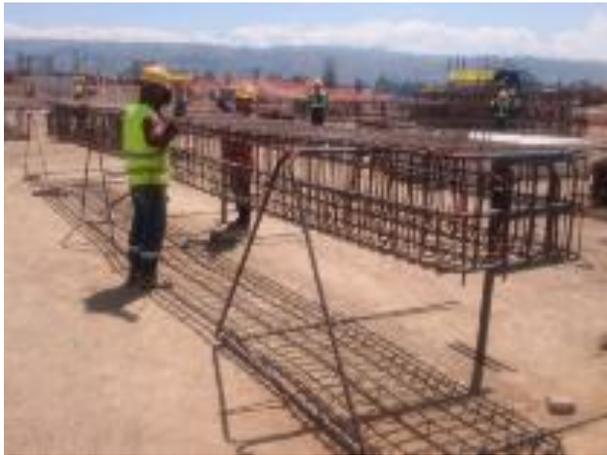
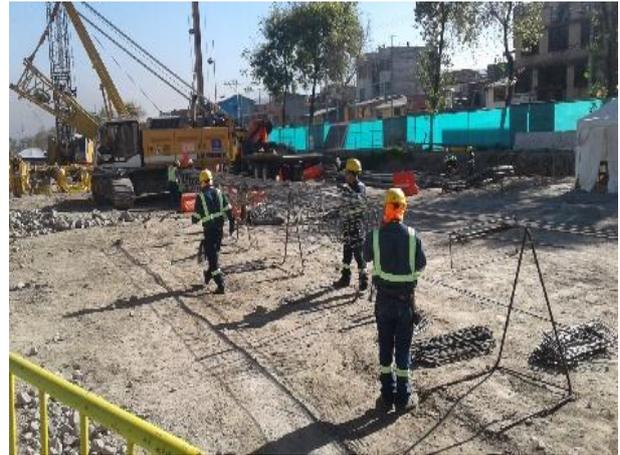
**Fotos 38 y 39.- Soportes para realizar actividades de armado y soldadura de hierro de estructuras para pantallas y pilotes para evitar que el personal adopte posturas inadecuadas ergonómicamente.**

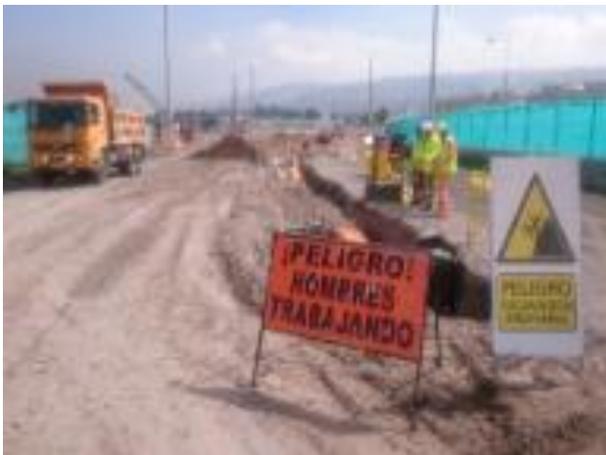
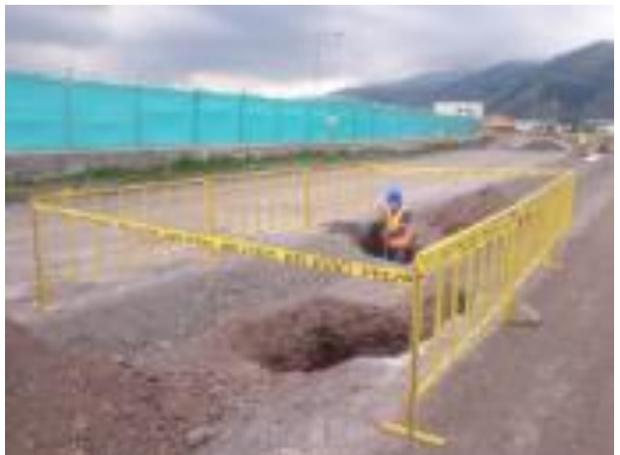
**Fotos 40 y 41.- Colocación de mallas, cintas de seguridad y señalización de advertencia en los sitios de excavaciones, perforaciones y cambios de nivel como medida de seguridad para los trabajadores.**

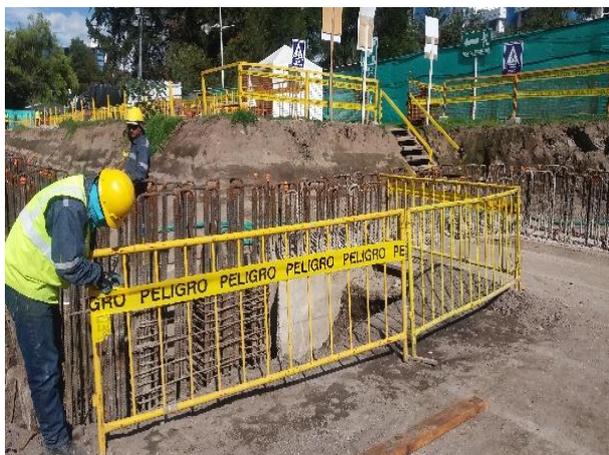
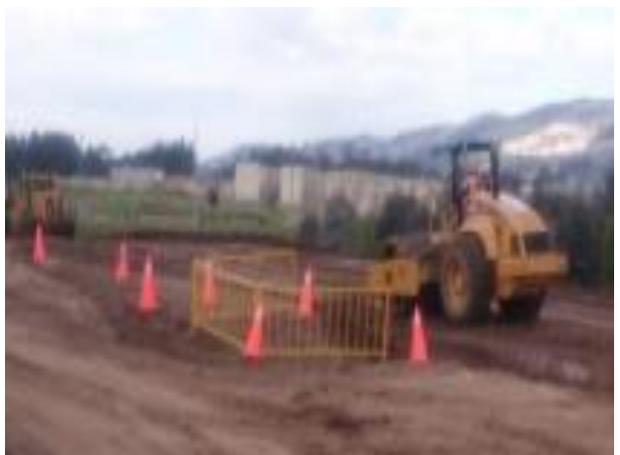
**Fotos 42 y 43.- Colocación de mallas, cintas de seguridad, conos en los sitios de excavaciones y conformación de accesos y gradas, como medida de seguridad para los trabajadores.**

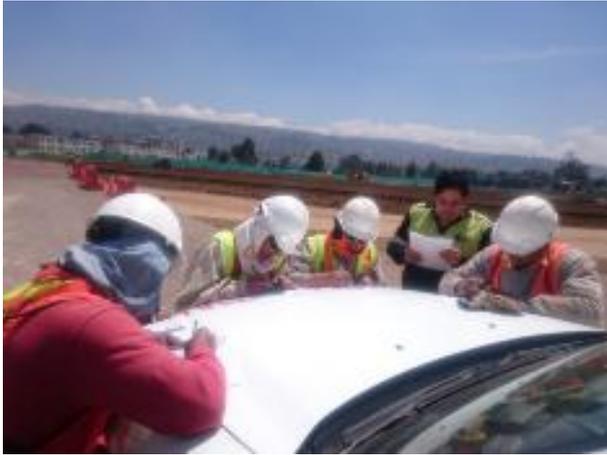
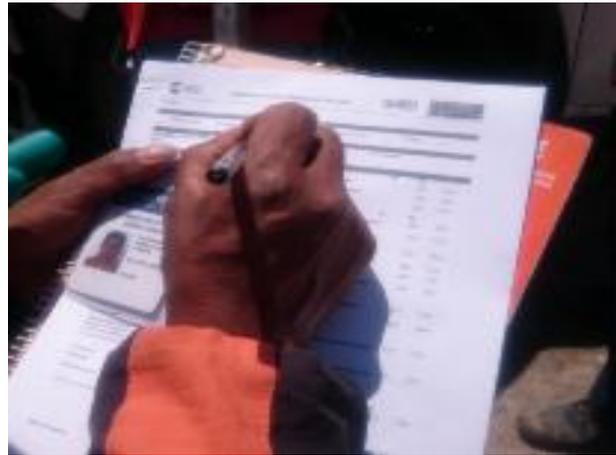
**Fotos 44 y 45.- Elaboración de documentación (APT, Permiso de trabajo y chequeo médico) previo a ejecutar trabajos en altura en Talleres y Cocheras.**

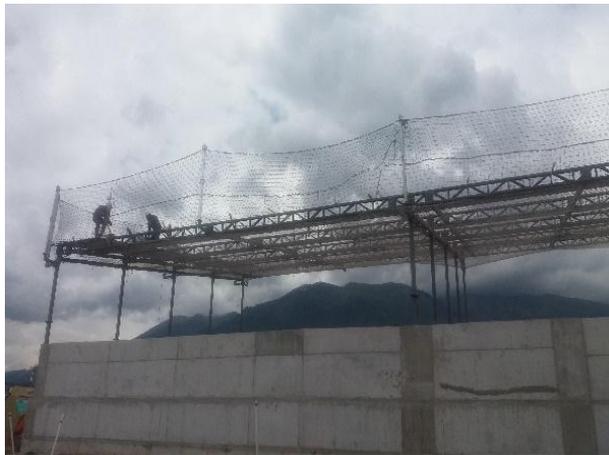
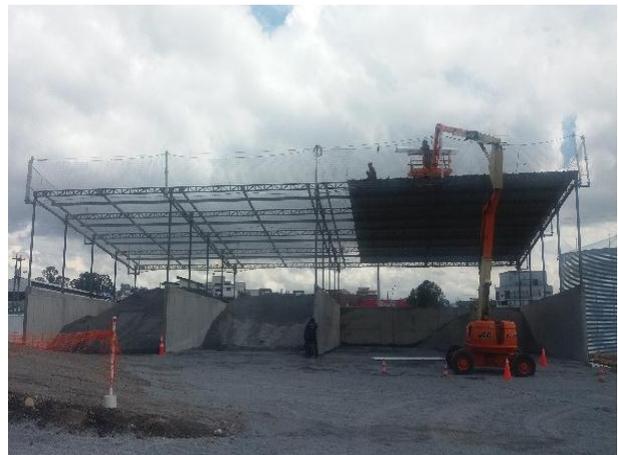
**Fotos 46 y 47.- EPP-EPC (red de seguridad, línea de vida y arneses) en la colocación de la cubierta del almacenamiento de los agregados de la planta de dovelas.**

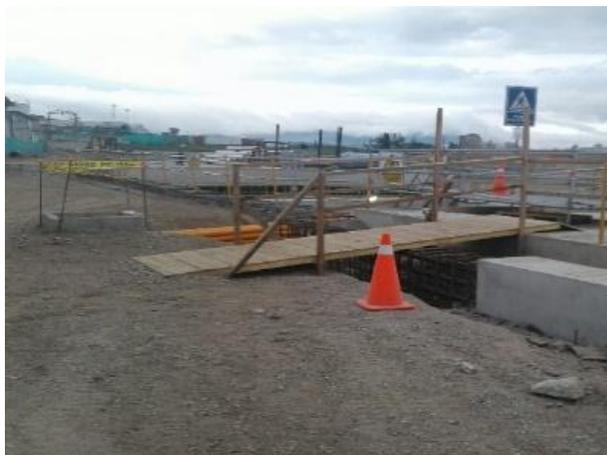
**Foto 48.- Accesos para el personal a losa superior del Fondo de Saco.**

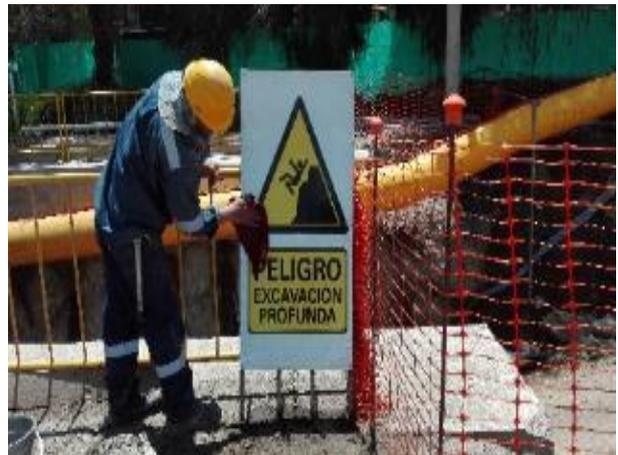
**Foto 49.- Limpieza y mantenimiento de señalización.**

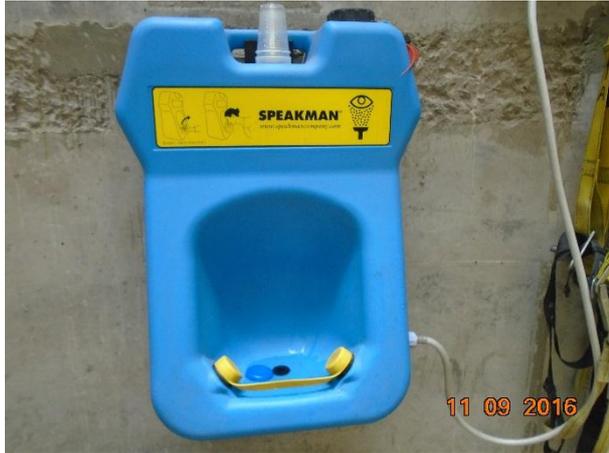
**Foto 50.- Lava ojos en el túnel de Santa Clara.**

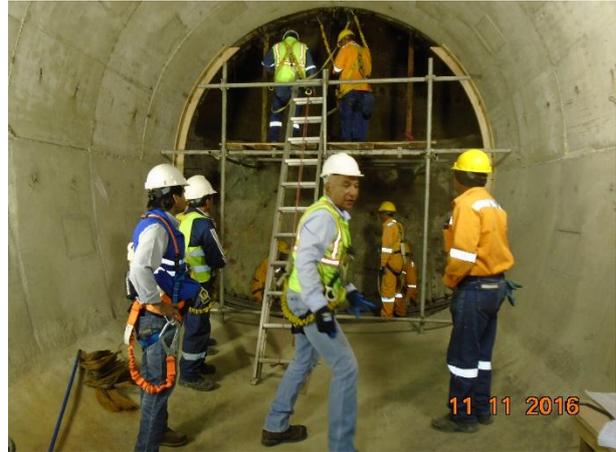
**Foto 51.- Uso de arnés y andamio en los trabajos realizados en el túnel de Santa Clara.**

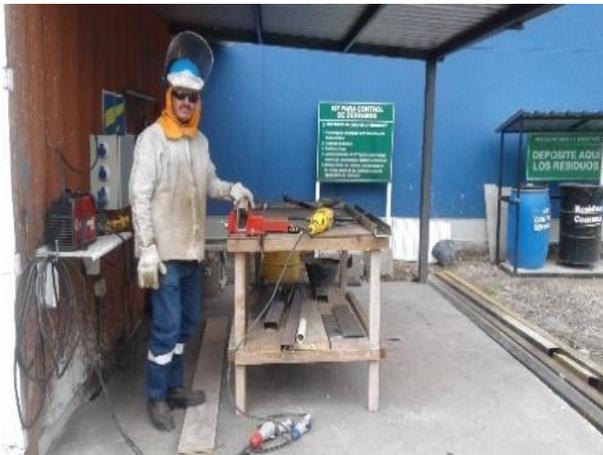
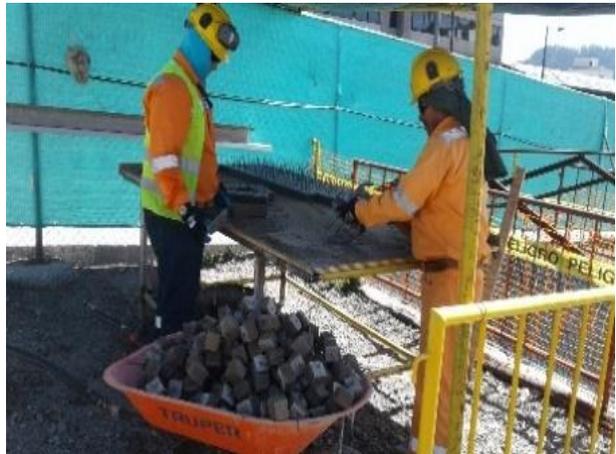
**Fotos 52 y 53.- Uso de mesa de trabajo para evitar posturas inadecuadas ergonómicas de los trabajadores.**

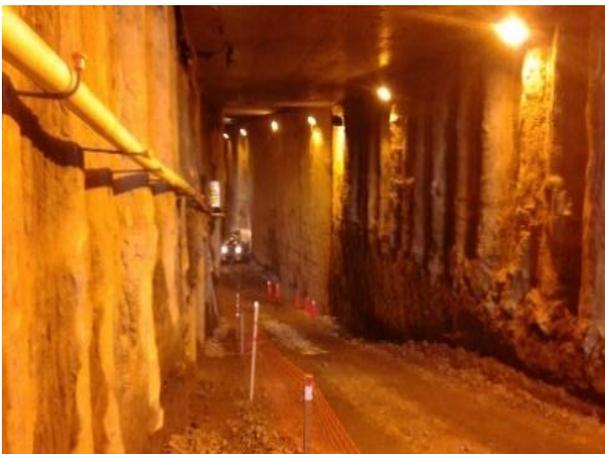
**Foto 54.- Iluminación del túnel en la Estación La Magdalena.**

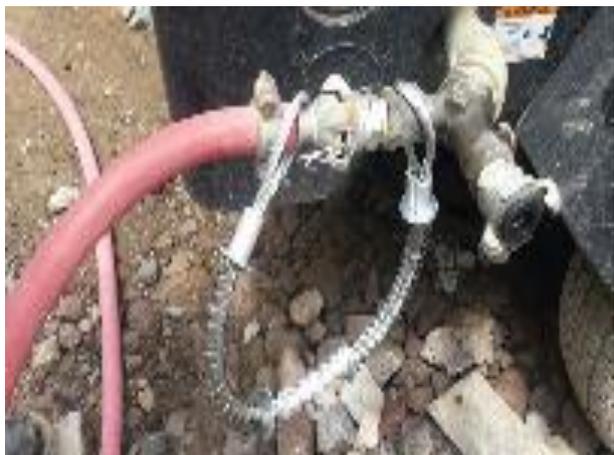
**Foto 55.- Mangueras sujetadores para evitar el efecto látigo.**

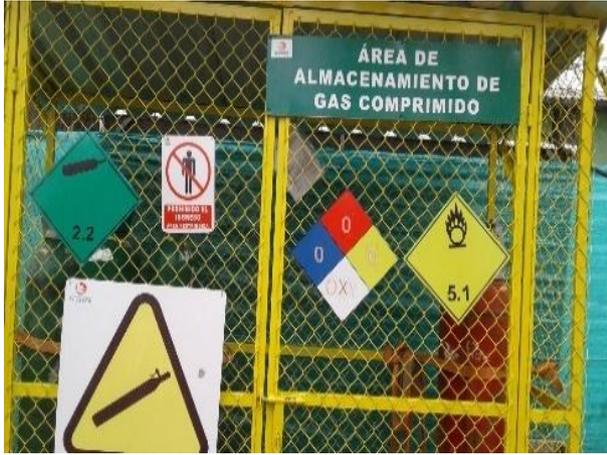
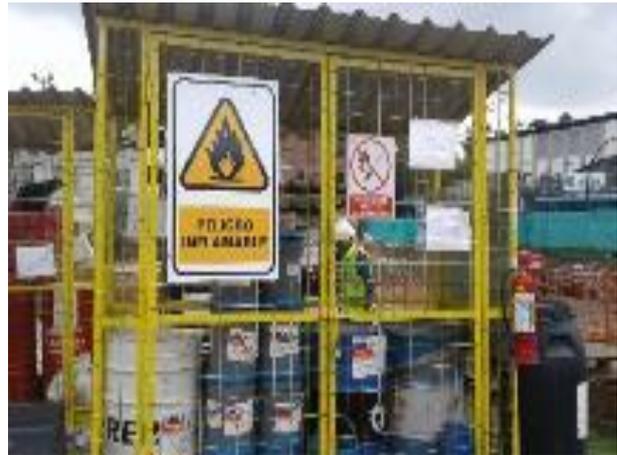
**Fotos 56 y 57.- Islas de almacenamiento de oxígeno, acetileno; grasas y lubricantes que se disponen en los frentes de obra del Proyecto, cuentan con señalización, etiquetado y MSDS de dichos productos.**

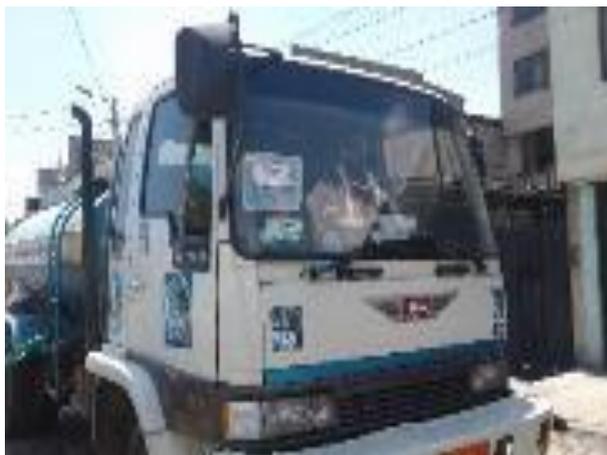
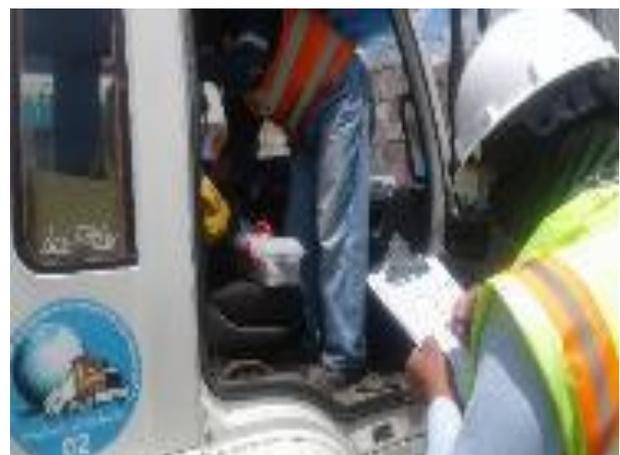
Se verificó que la Contratista realiza las liberaciones e inspecciones mensuales de maquinarias y equipos que prestan sus servicios en el Proyecto, así como también, la vigencia de la documentación correspondiente (certificación técnica y operativa, licencias/matriculas); kit para el control de derrames, botiquines y extintores en los equipos y maquinaria.

**Fotos 68 y 69.- Inspecciones mensuales de vehículos en los frentes de obra del Proyecto.**

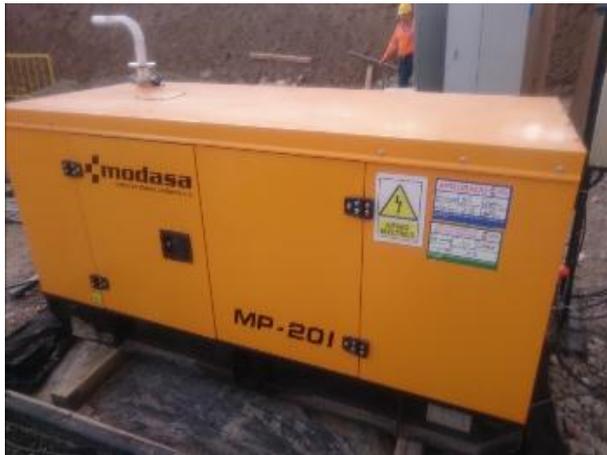
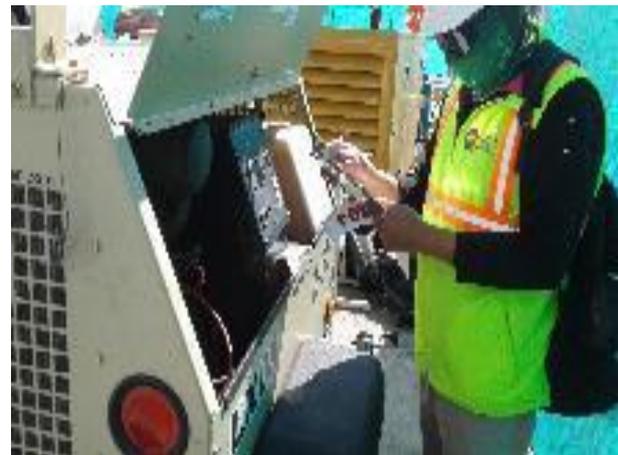
**Fotos 70 y 71.- Inspección mensual de equipos (generadores) en el Proyecto.**

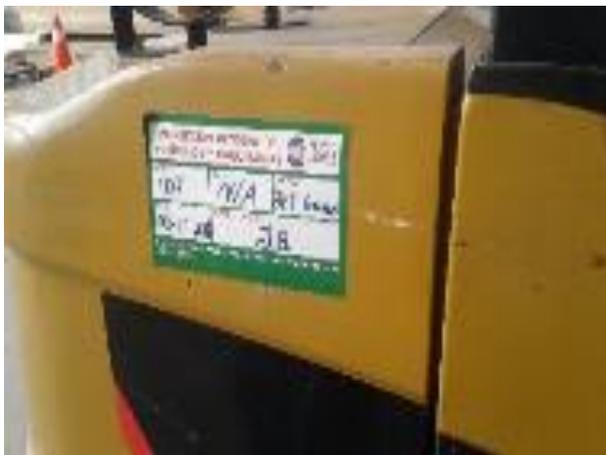
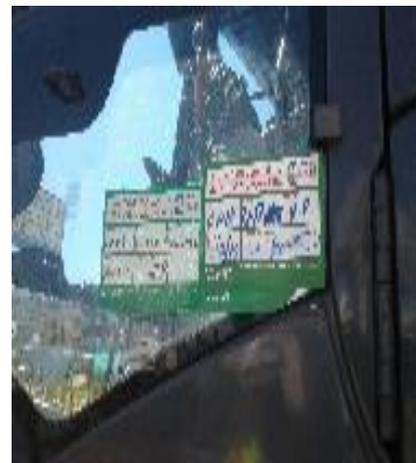
**Fotos 72 y 73.- Inspección mensual de maquinarias en el Proyecto.**

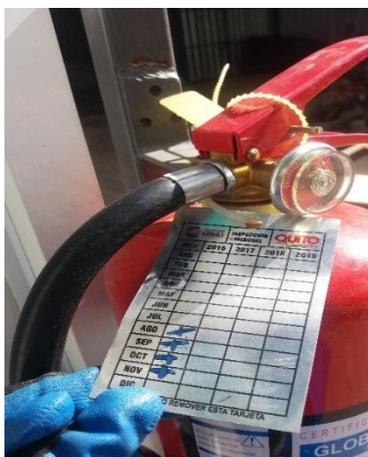
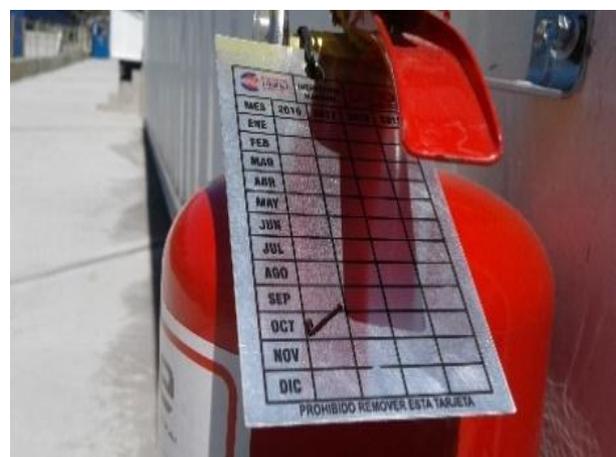
Se continuó con la revisión de los registros de inspecciones mensuales de los extintores que se encuentran disponibles en los diferentes frentes de obra del Proyecto, así como también, la vigencia de mantenimiento y el incremento de unidades de acuerdo a la necesidad.

**Fotos 74 y 75.- Extintores con inspección mensual realizada.**

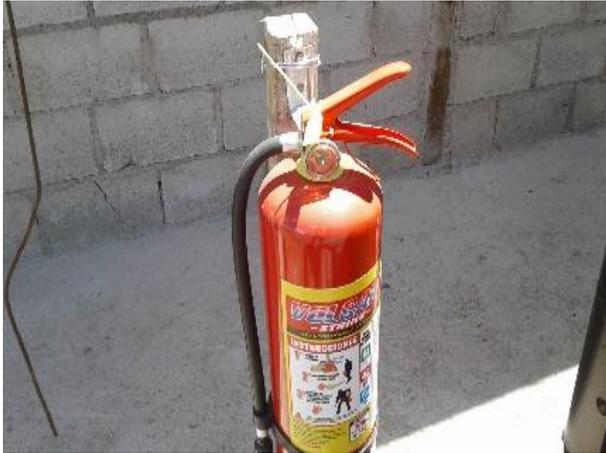
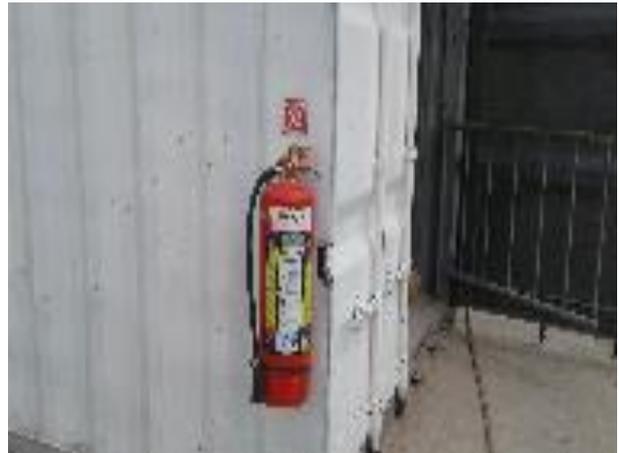
**Fotos 76 y 77.- Extintores con inspección mensual realizada.**

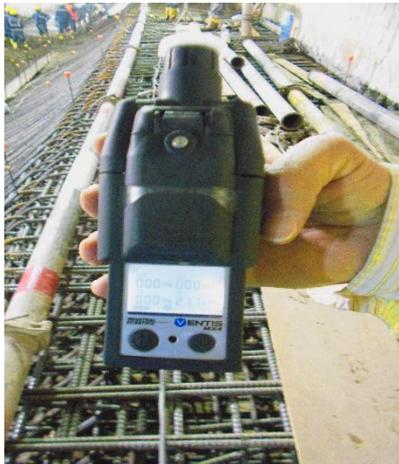
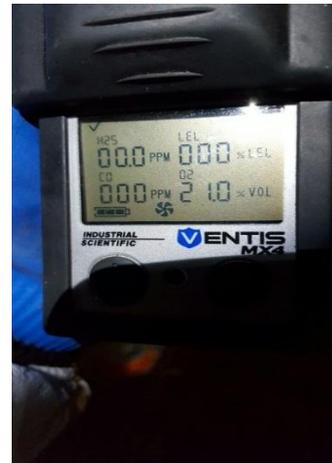
Se continuó verificando que la Contratista realice los controles de atmósferas peligrosas antes, durante y después de las actividades que se desarrollan en los frentes donde existe obra subterránea. Los parámetros medidos (oxígeno de 19,5% a 23,5% y monóxido de carbono <30 ppm), estuvieron dentro de los límites máximos permisibles estipulados en la normativa y en el procedimiento de Trabajos en espacios confinados-SC-CL1-ST-007-PR, de CL1. También se ha verificado que CL1 realiza el chequeo médico previo al ingreso a la obra subterránea.

**Fotos 82 y 83.- Monitoreo de atmósferas peligrosas en las obras subterráneas.**

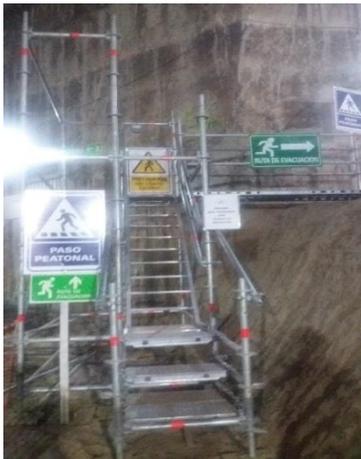
Fotos 86 y 87.- Señalización de obligatoriedad, advertencia y de evacuación en El Labrador.

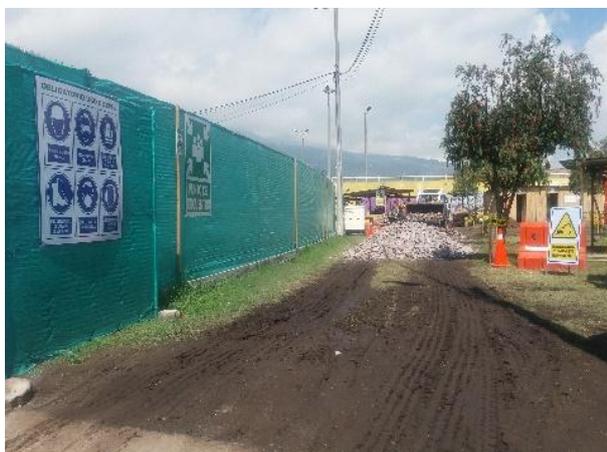
Foto 88.- Señalización de obligatoriedad, advertencia y punto de encuentro en el pozo colector-norte.

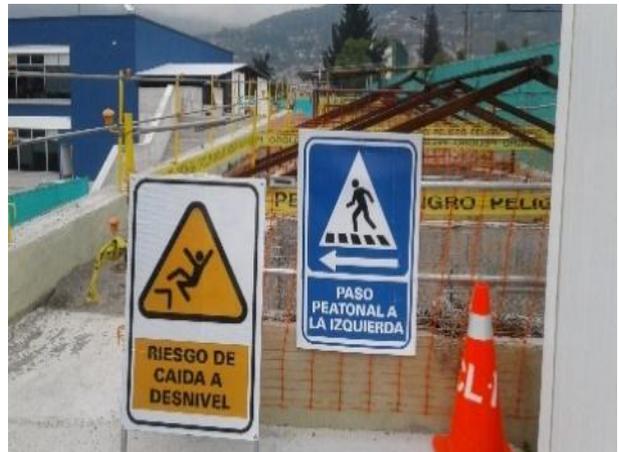
Foto 89.- Señalización informativa y de advertencia en la Estación La Magdalena.

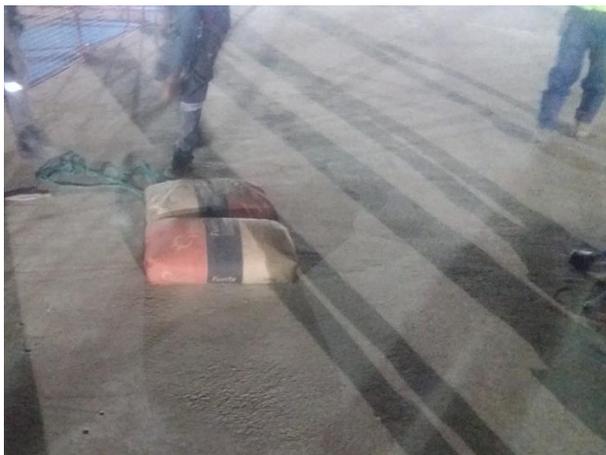
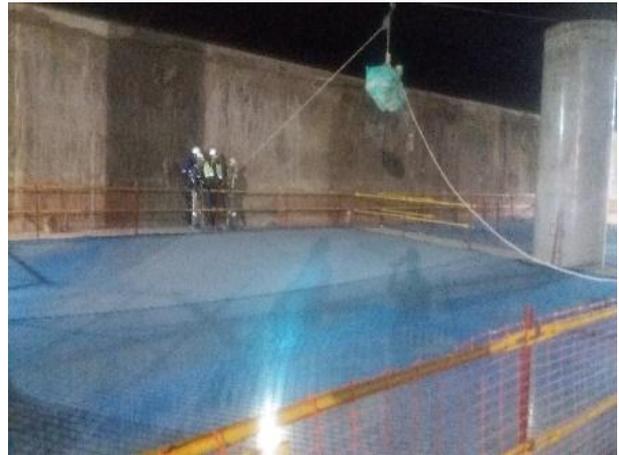
En este periodo CL1 a través de la empresa Kranec realiza la prueba de carga de las redes de seguridad tipo “S” instaladas en las ventanas de ventilación de El Labrador. La prueba se la hizo con una carga de 100 Kg y una altura de 3 m según lo que establece la norma para este tipo de redes.

**Fotos 100 y 101.- Preparación de la carga.**

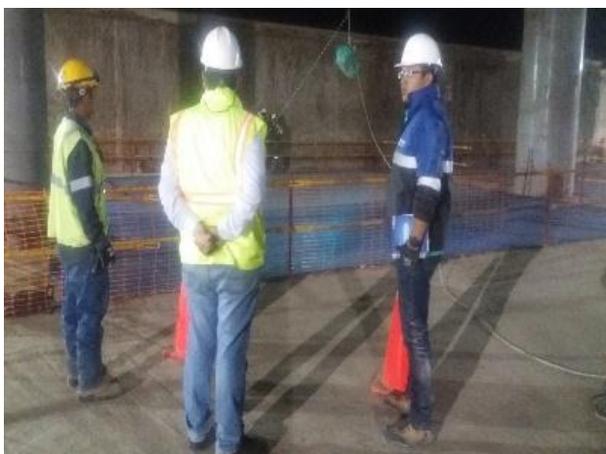
**Fotos 102 y 103.- Realización de la prueba de carga.**

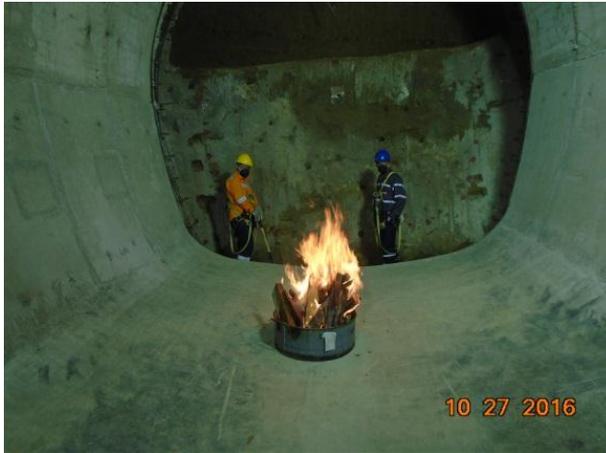
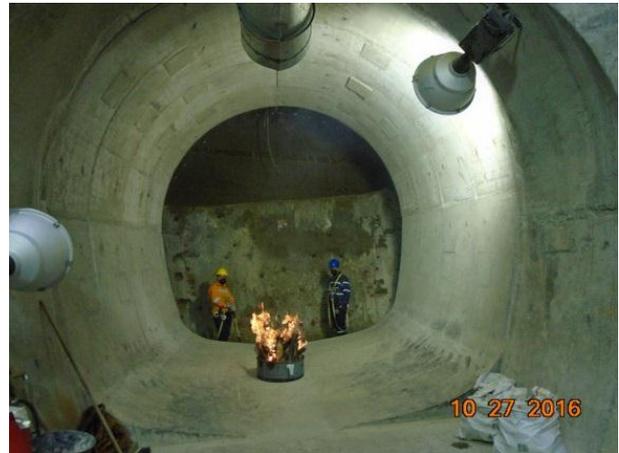
El jueves 27 de octubre, se realizó un simulacro en Santa Clara, cuya temática fue un conato de incendio en el pozo; el tiempo de respuesta por parte de la Contratista fue de 8 minutos, desde que se inició el

conato de incendio hasta que se controló el fuego mediante el uso de extintores, incluido la evacuación del personal. La consideración de CL1 de involucrar a una persona que no ha descendido al pozo con anterioridad es apropiada debido a que esta condición simula una situación adversa que eventualmente podría presentarse y que requiere atención especial. En este simulacro el personal tenía conocimiento del mismo, por esta razón se instruyó a la Contratista realizar un nuevo simulacro sin previo aviso a los trabajadores para evaluar la respuesta ante una situación imprevista.

**Fotos 104 y 105.- Encendido del material combustible.**
