## **INFORME DE ACTIVIDADES REALIZADAS PARA EL CUMPLIMIENTO DEL PLAN DE MANEJO AMBIENTAL PARA LA CONSTRUCCIÓN DE LA PRIMERA LÍNEA DEL METRO DE QUITO – FASE 2**

**PERÍODO JULIO DE 2016 A ENERO 2017**

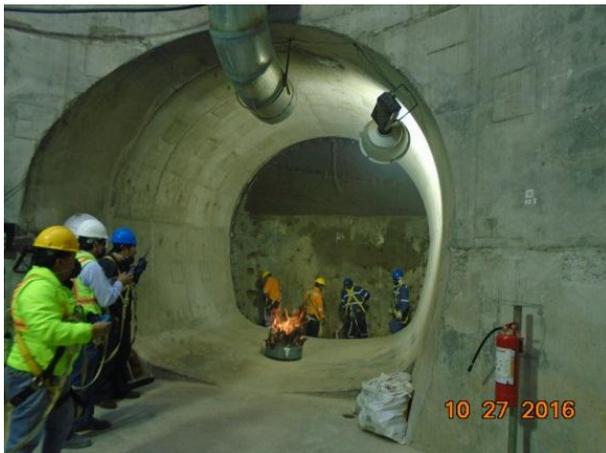
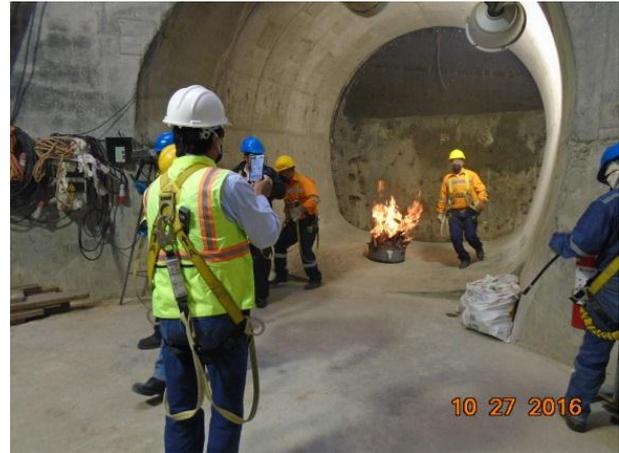
**Fotos 106 y 107.- Inicio del simulacro.**

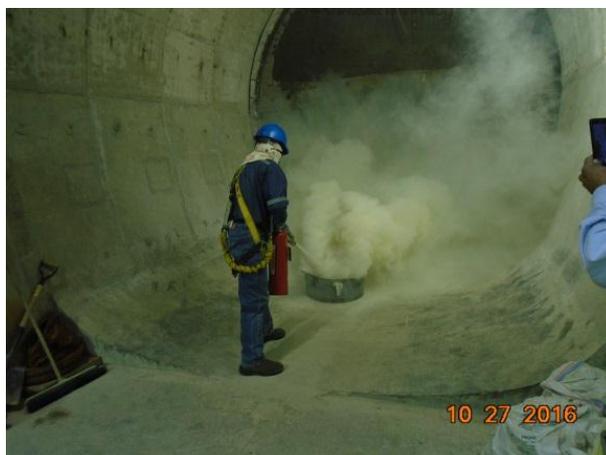
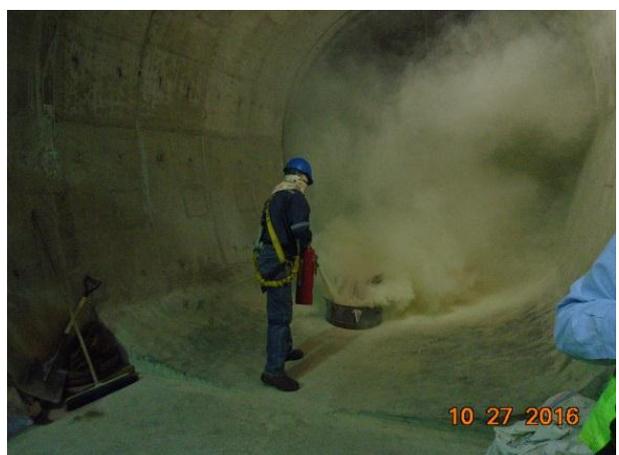
**Fotos 108 y 109.- Combatiendo el fuego.**

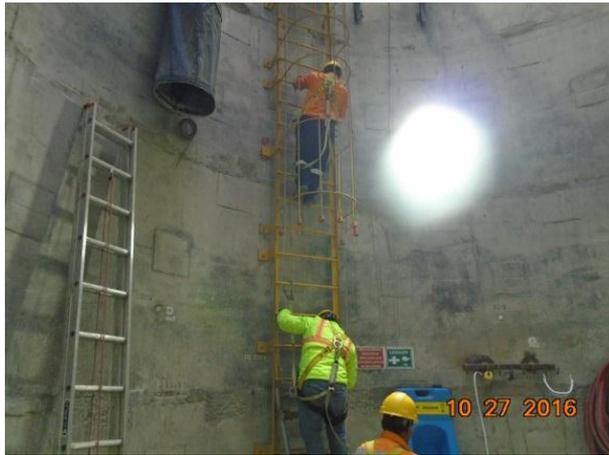
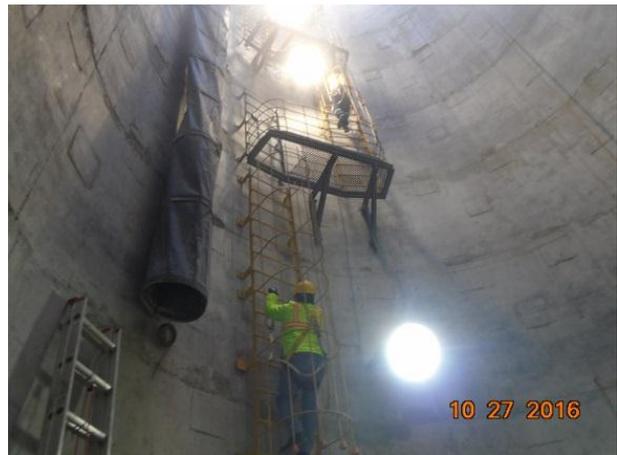
**Fotos 110 y 111.- Evacuación del personal.**

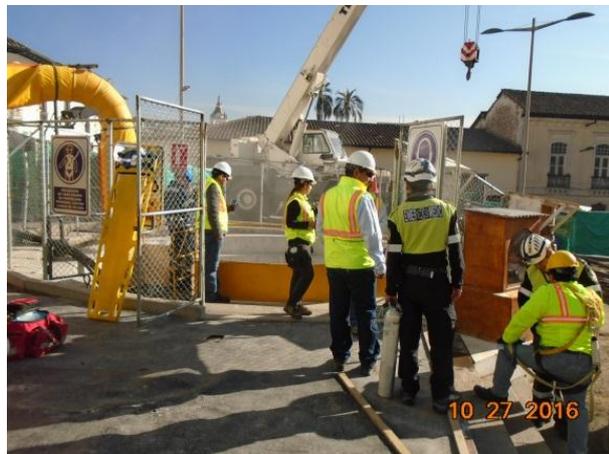
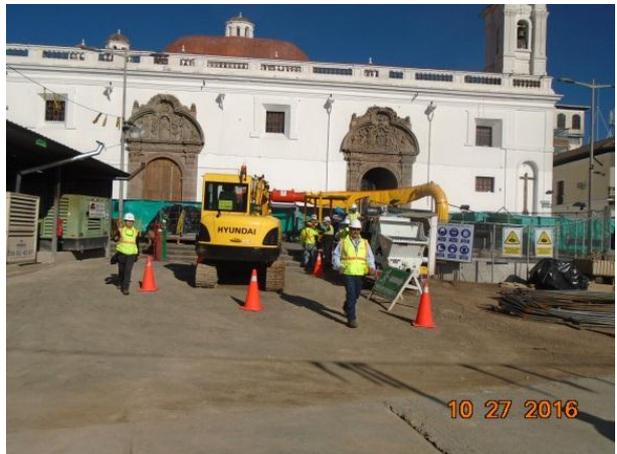
**Fotos 112 y 113.- Evaluación de personal en superficie.**

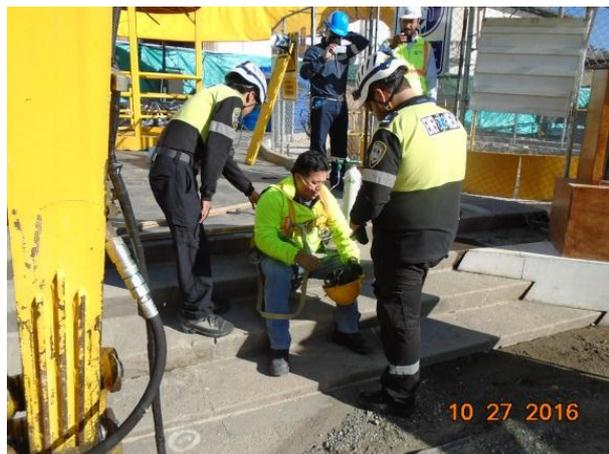
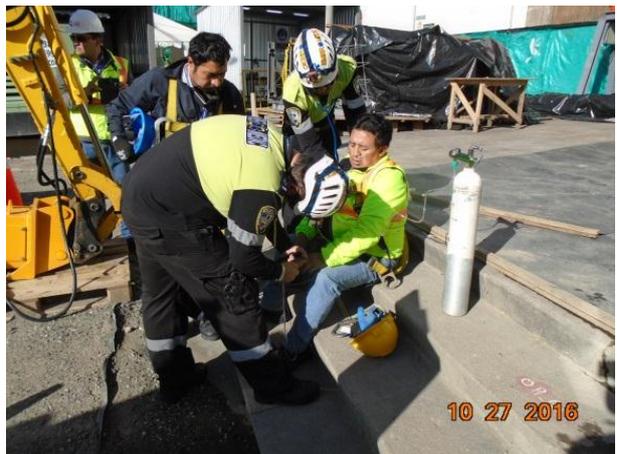
**Fotos 114 y 115.-Atención a personal afectado.**

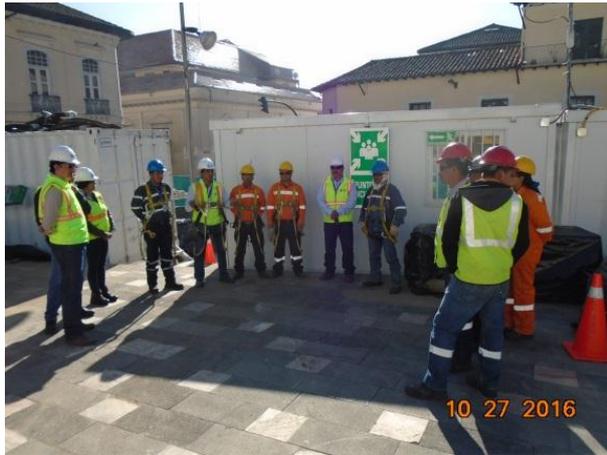
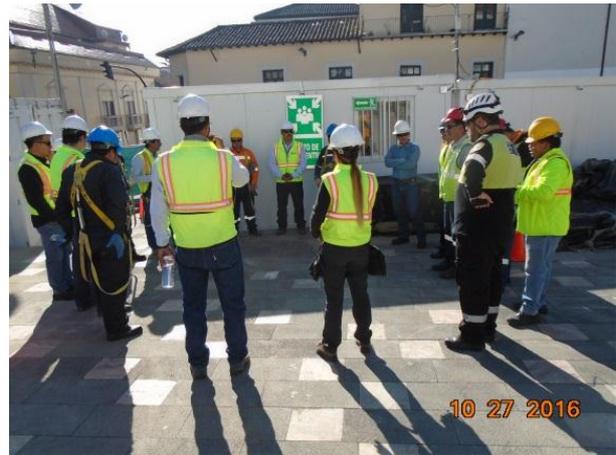
**Fotos 116 y 117.- Reunión en el punto de encuentro.**

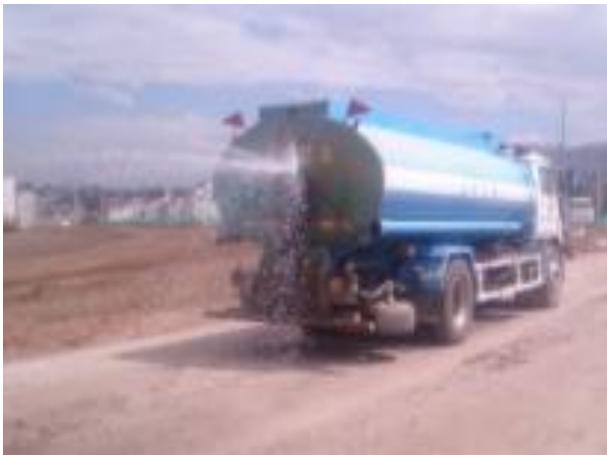
El consumo de agua para hidratación y control de polvo en este período ha sido menor respecto al período anterior, debido a que han existido varios días de lluvia, las precipitaciones se han presentado especialmente durante la tarde y noche, hidratando las superficies de forma natural. En lo únicos frentes que se manejan volúmenes similares con Morán Valverde y Bicentenario, en donde las áreas expuestas son amplias y se requiere un control permanente puesto que el suelo absorbe la humedad hacia el interior permaneciendo la superficie seca y expuesta a erosión.

**Foto 1.- Hidratación del suelo Patio de Talleres y Cocheras.**

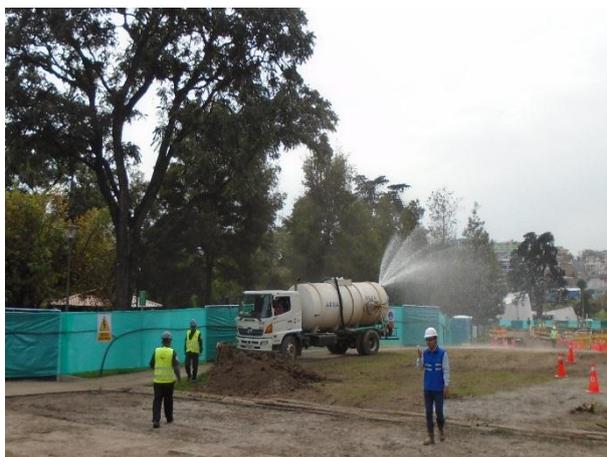
**Foto 2.- Hidratación del suelo Estación El Ejido.**

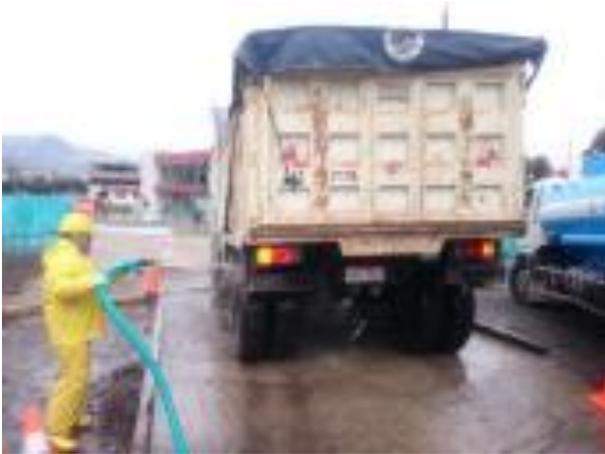
**Foto 4.- Lavado de neumáticos en variante Quitumbe.**

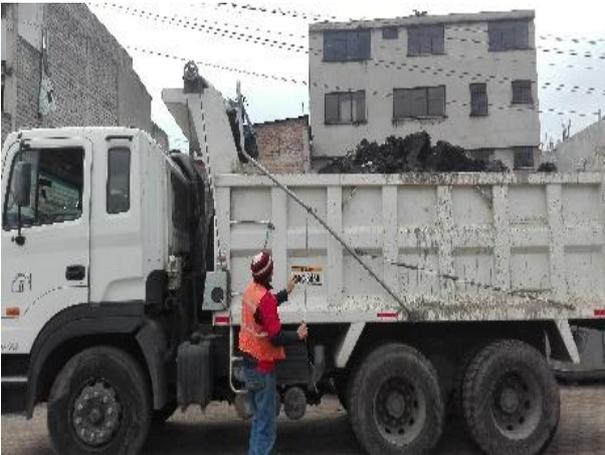
**Foto 5.- Colocación de carpa en volqueta – Morán Valverde.**

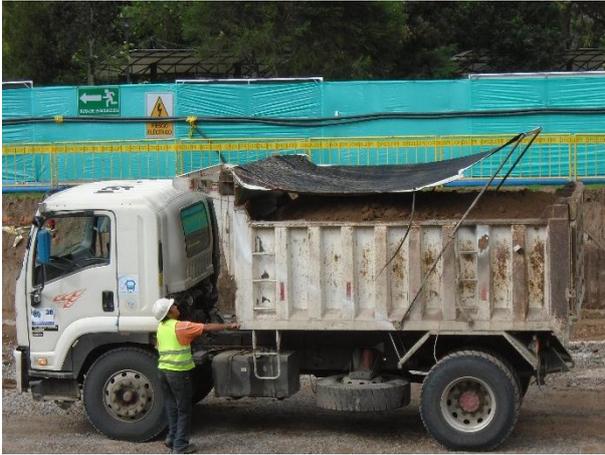
**Foto 6.- Colocación de carpa en volqueta – El Ejido.**

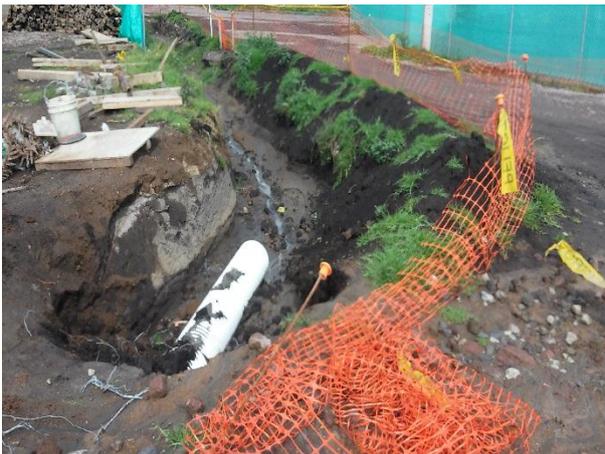
**Foto 7.- Encauzamiento y protección de curso de agua – Solanda.**

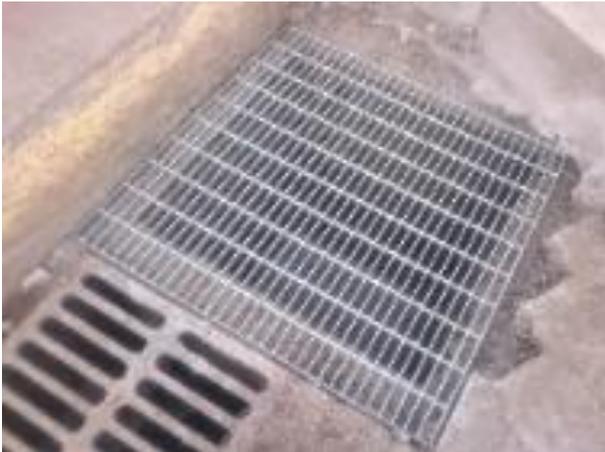
**Foto 8.- Trampa de lodos para lavador de neumáticos – variante Quitumbe.**

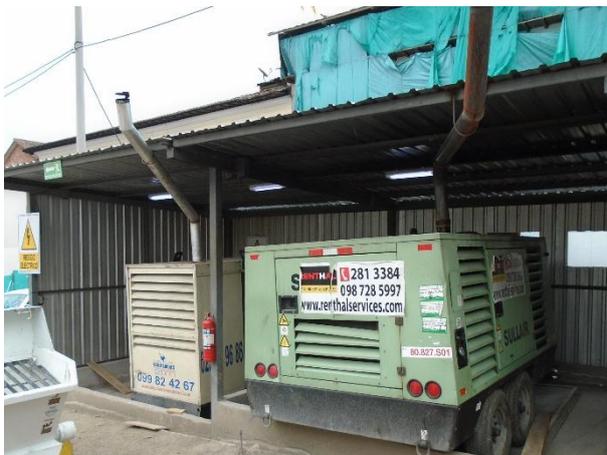
**Foto 9.- Aislamiento acústico de generadores y compresores mecánicos – Pozo de Santa Clara.**

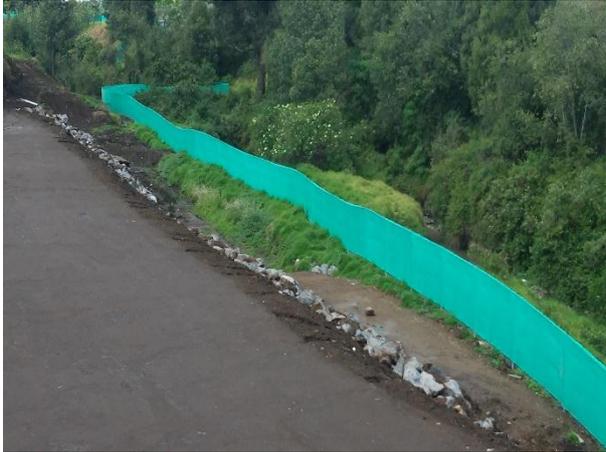
**Foto 10.- Protección visual y acústica – Quebrada Ortega.**

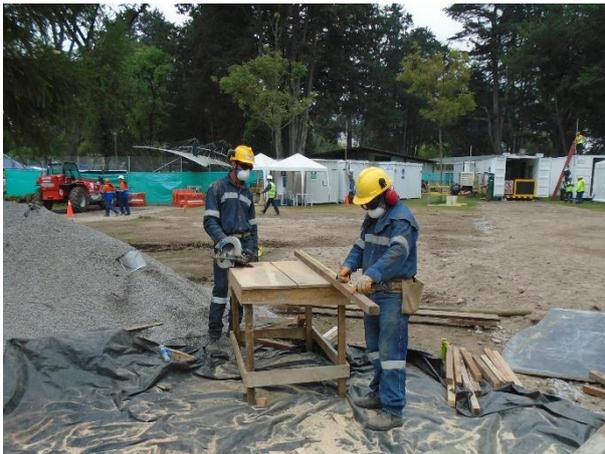
**Foto 11.- Protección del suelo con geomembrana para evitar contacto con residuo de materiales – El Ejido.**

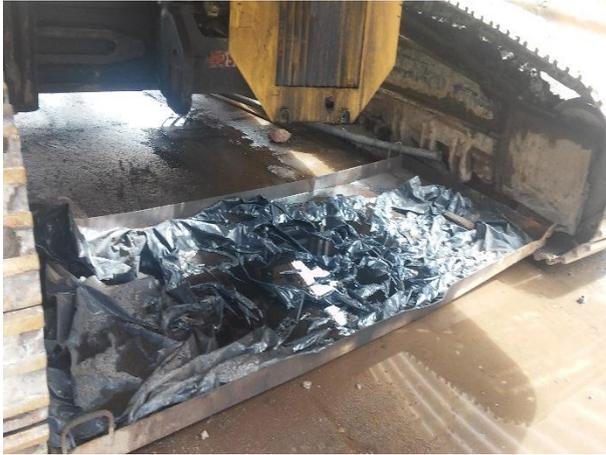
**Foto 12.- Colocación de cubeto anti derrame bajo maquinaria durante mantenimiento preventivo – Fondo de Saco.**

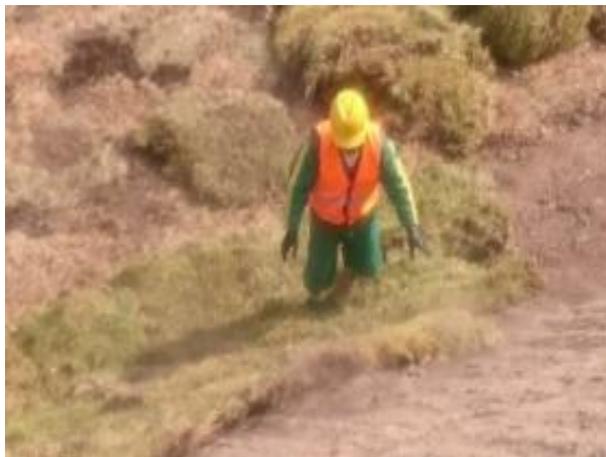
**Foto 13.- Colocación de chamba para protección de talud en Dovelas Sur.**

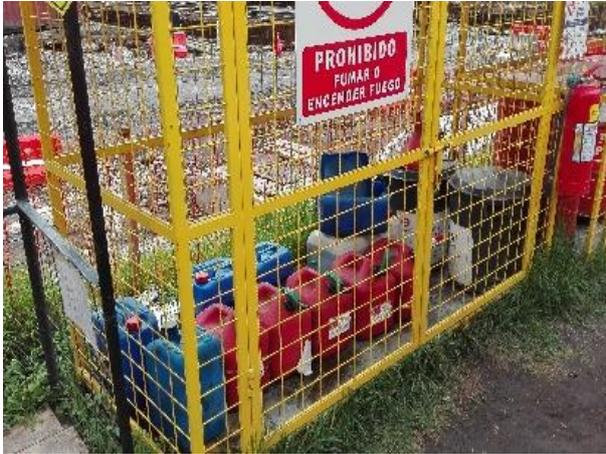
**Foto 15.- Almacenamiento menor de combustibles – Morán Valverde.**

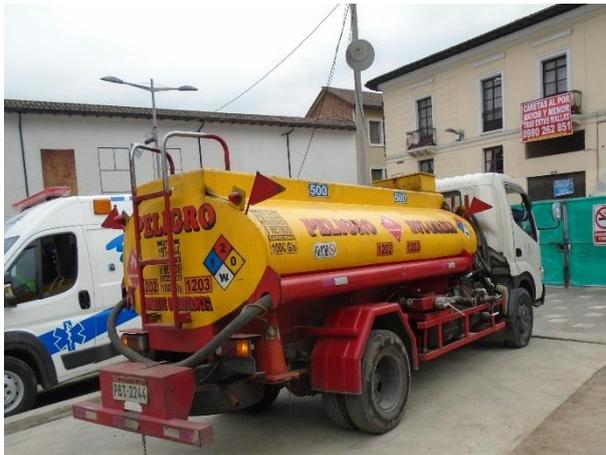
**Foto 16.- Tanquero para abastecimiento de combustible – Pozo Santa Clara.**

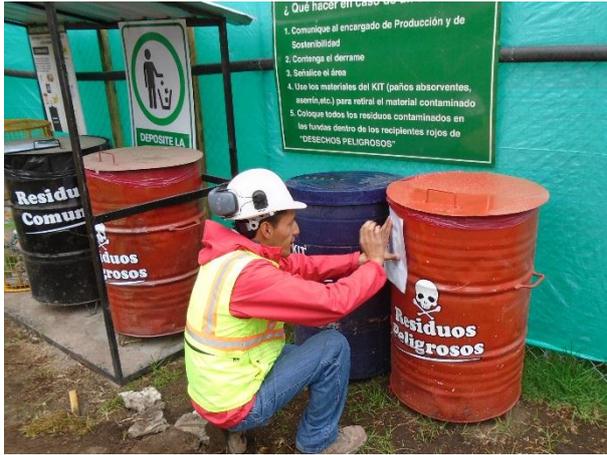
**Foto 19.- Etiquetado de contenedores de desechos peligrosos – El Ejido.**

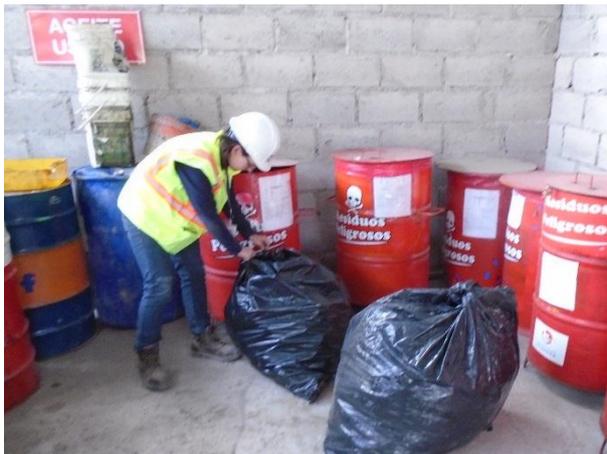
**Foto 20.- Almacenamiento de desechos peligrosos – La Carolina.**

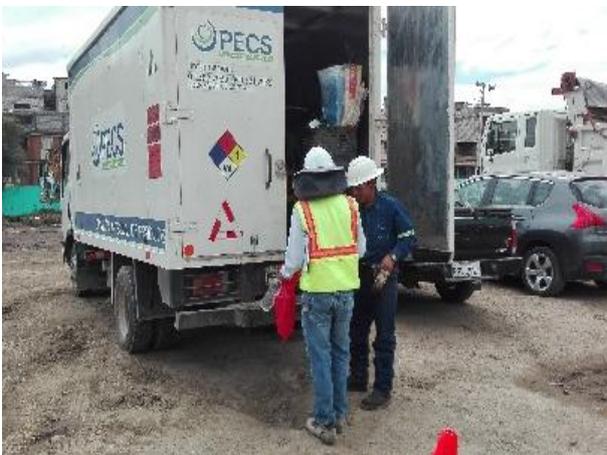
**Foto 21.- Retiro de desechos peligrosos – Solanda.**

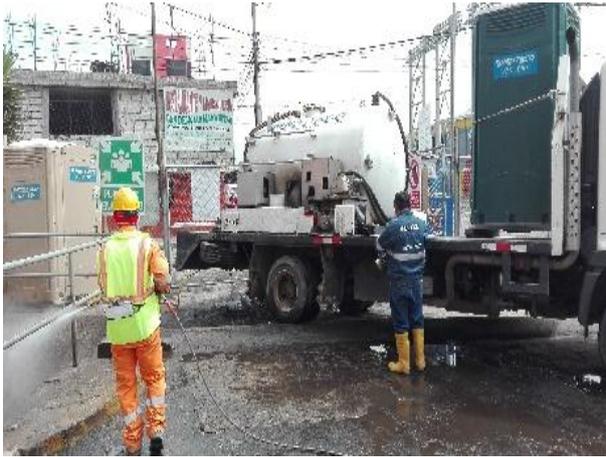
Foto 23.- Limpieza de letrinas – Morán Valverde.

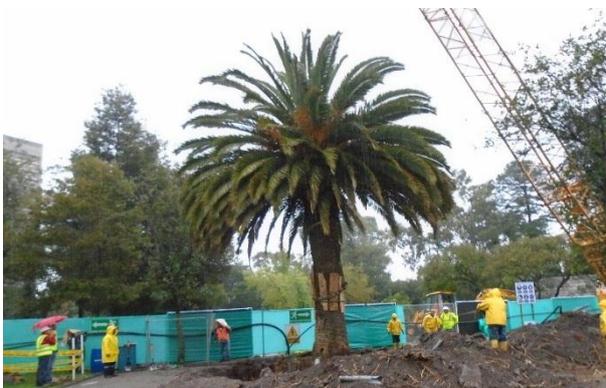
**Foto 25.- Trasplante palma canaria – Estación El Ejido.**

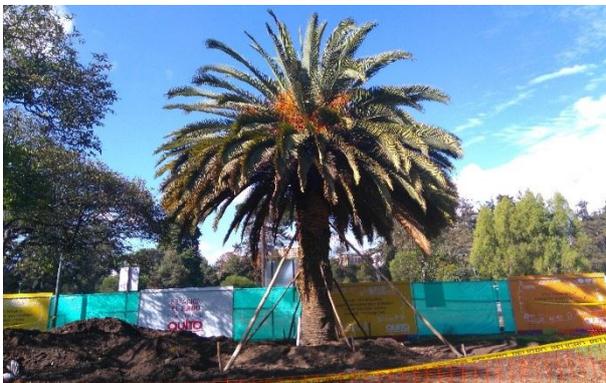
**Foto 26.- Trasplante palma canaria – Estación El Ejido.**

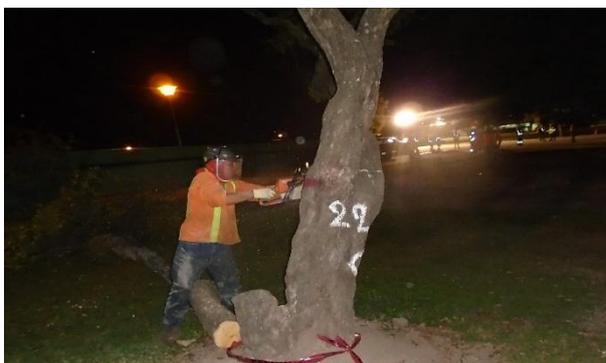
**Foto 27.- Procedimiento de corta y medición de árboles – Estación El Ejido.**

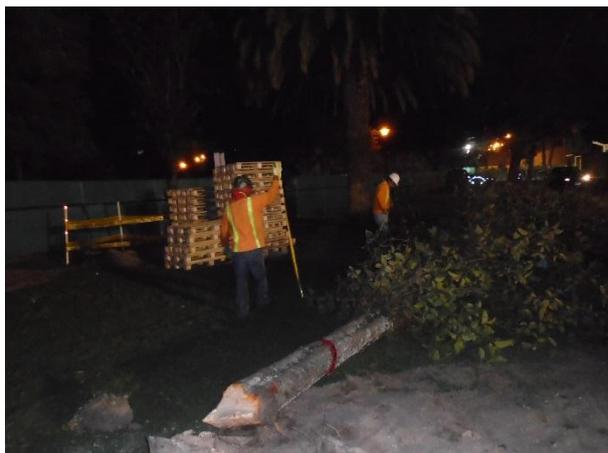
**Foto 28.- Procedimiento de corta y medición de árboles – Estación El Ejido.**

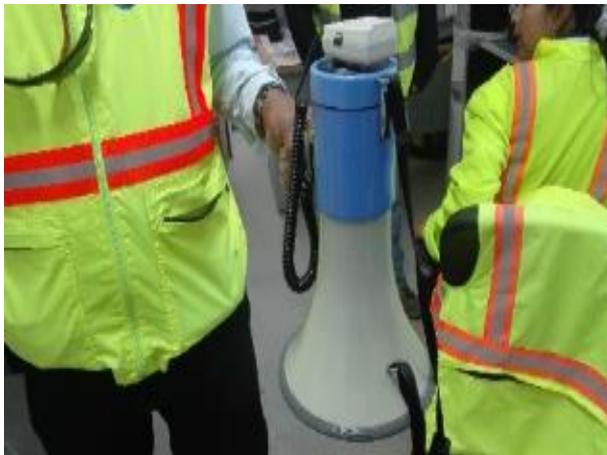
**Foto 36.-** Mecanismo para alertar al personal en la actividad de izaje en la losa de entre plantas. La contratista incorporó un megáfono.

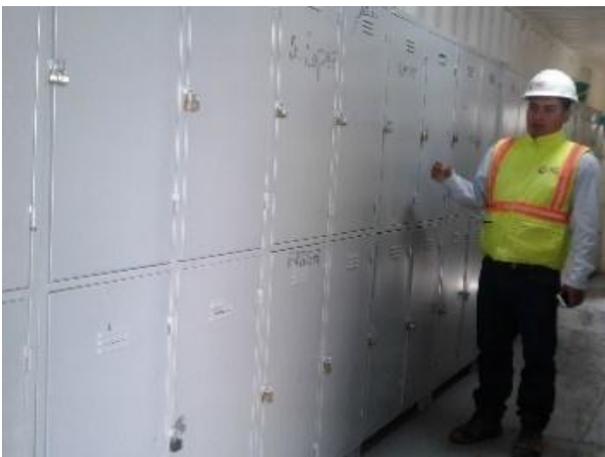
**Foto 39.- Inspección del estado de los vestidores que se encuentran disponibles en los sitios de obra.**

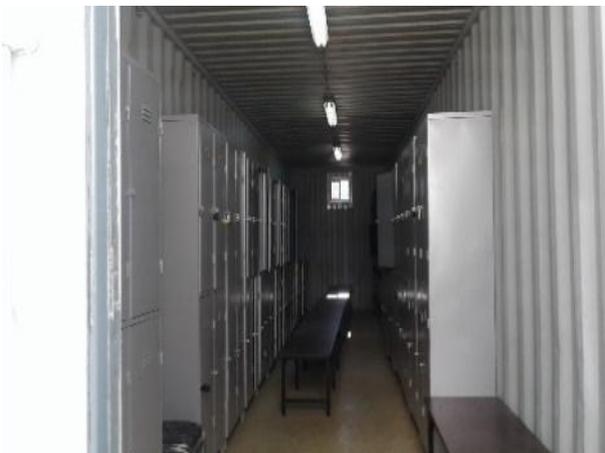
**Foto 40.- Inspección del estado de los vestidores que se encuentran disponibles en los sitios de obra.**

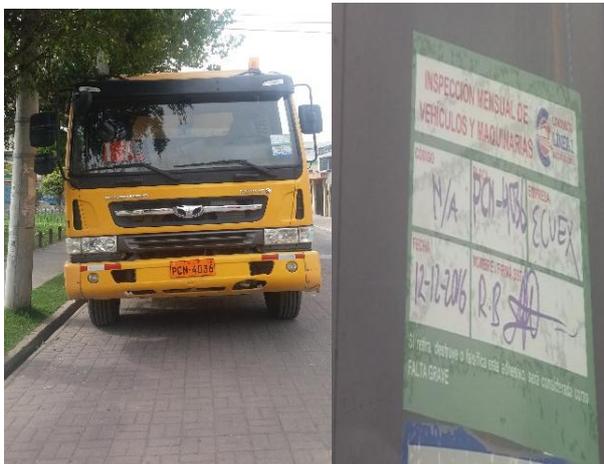
Foto 54.- Inspecciones mensuales de vehículos en los frentes de obra del Proyecto.

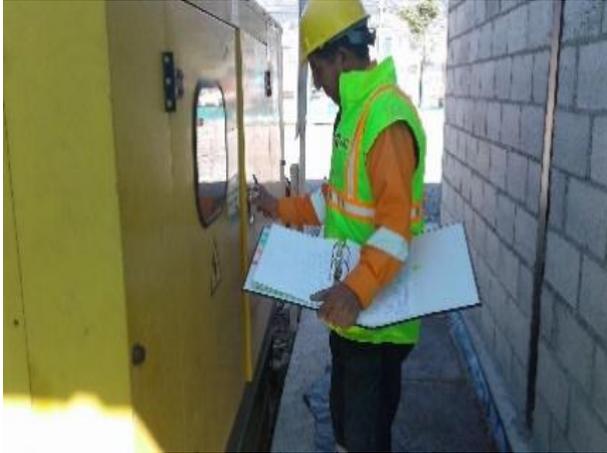
**Foto 55.- Inspección mensual de equipos en el Proyecto.**

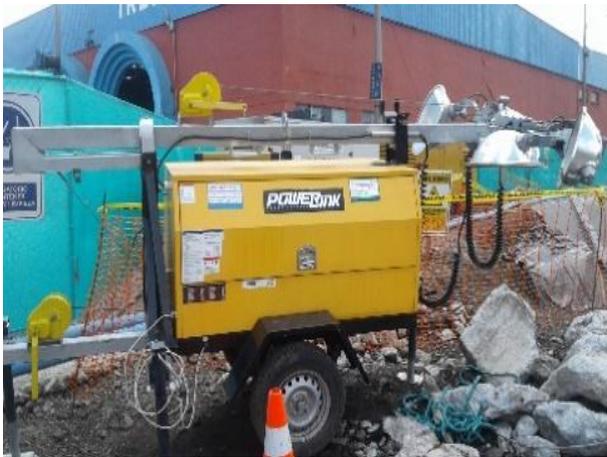
**Foto 56.- Inspección mensual de equipos en el Proyecto.**

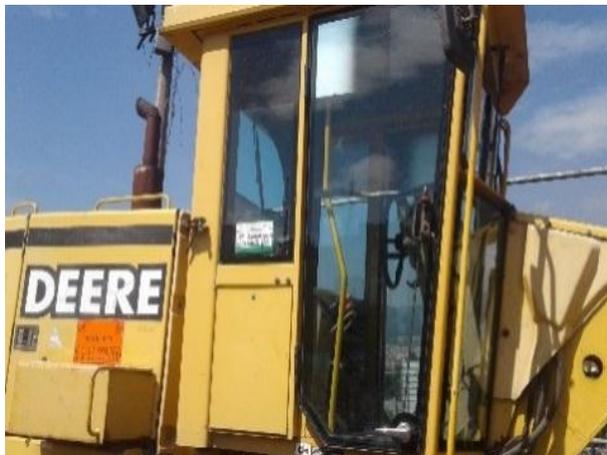
**Foto 57.- Inspección mensual de equipos en el Proyecto.**

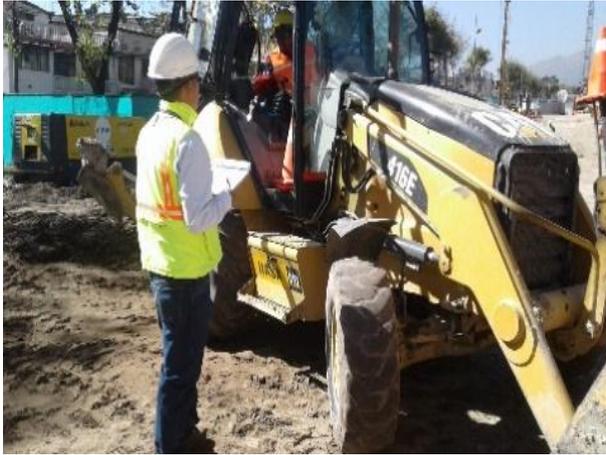
**Foto 58.- Inspección mensual de equipos en el Proyecto.**

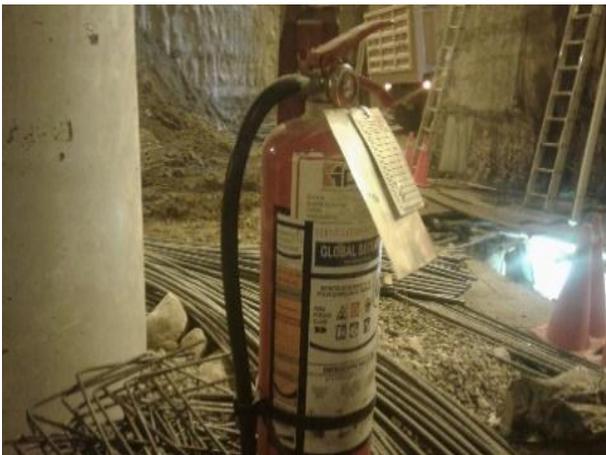
**Foto 59.- Extintores con inspección mensual realizada.**

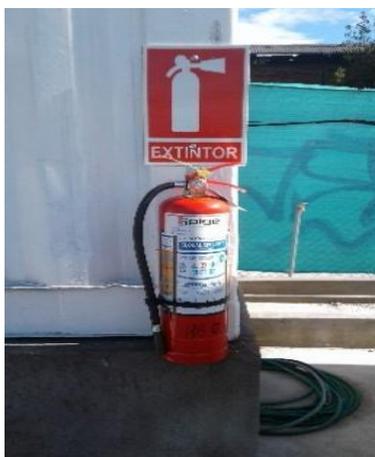
**Foto 60.- Extintores con inspección mensual realizada.**

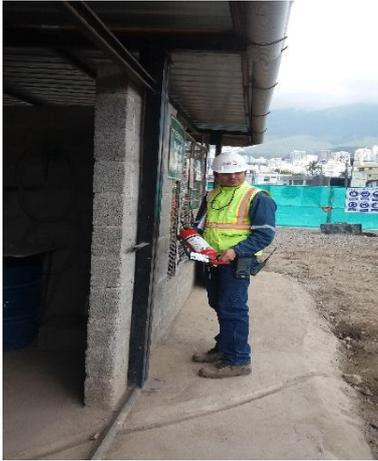
**Foto 61.- Extintores con inspección mensual realizada.**

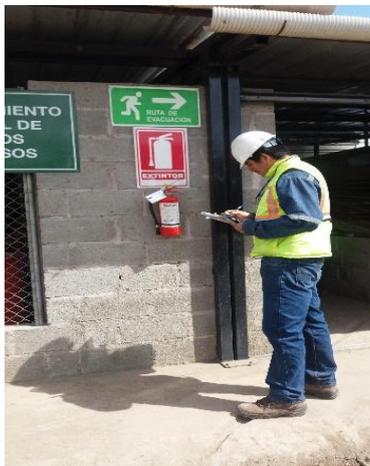
**Foto 62.- Extintores con inspección mensual realizada.**

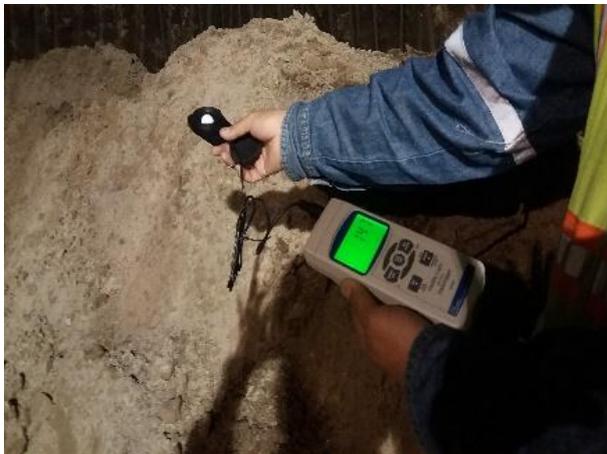
Se continuó verificando que la Contratista realice las mediciones de higiene laboral y luminosidad, antes, durante y después de las actividades que se desarrollan en los frentes de obra subterránea. Los parámetros medidos (oxígeno de 19,5% a 23,5% y monóxido de carbono <30 ppm) y los luxes (60 luxes en los sitios circundantes a los trabajos y 100 luxes en el sitio donde se ejecutan los trabajos en la obra subterránea), estuvieron dentro de los límites máximos permisibles estipulados en la normativa y en el procedimiento de Trabajos en espacios confinados. Los registros de éstas mediciones se encuentran disponibles para su revisión y verificación en los frentes de obra donde existe obra subterránea.

**Foto 65.- Mediciones de higiene laboral y luminosidad en obra subterránea.**

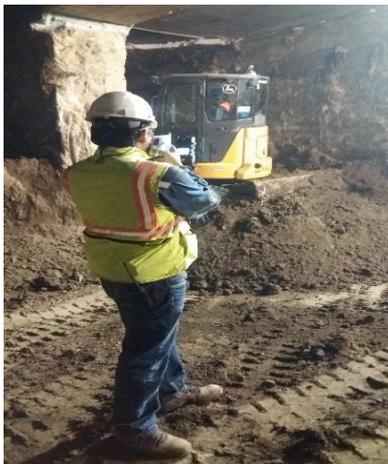
**Foto 66.- Mediciones de higiene laboral y luminosidad en obra subterránea.**

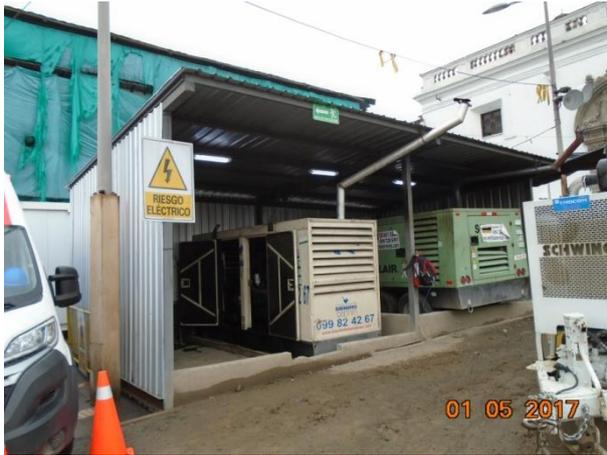
En casos donde se mantiene generadores y compresores mecánicos de gran capacidad pero que aún se catalogan como fuentes fijas no significativas, se mantienen aislados para atenuar el ruido. Como medidas preventivas, la contratista efectúa inspecciones mensuales a los equipos mecánicos para garantizar su adecuado funcionamiento evitando la generación de ruido excesivo, siendo estos verificados por la Fiscalización.

Foto 10.- Aislamiento y mantenimiento de generadores y compresores mecánicos – Pozo de Santa Clara.

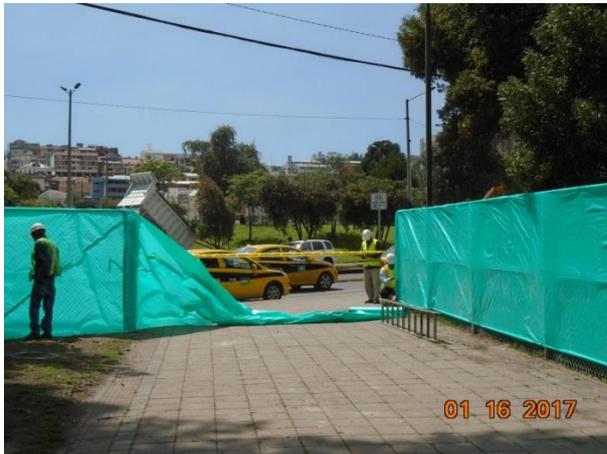
Foto 11.- Aislamiento visual – acústico en área de colector El Ejido.

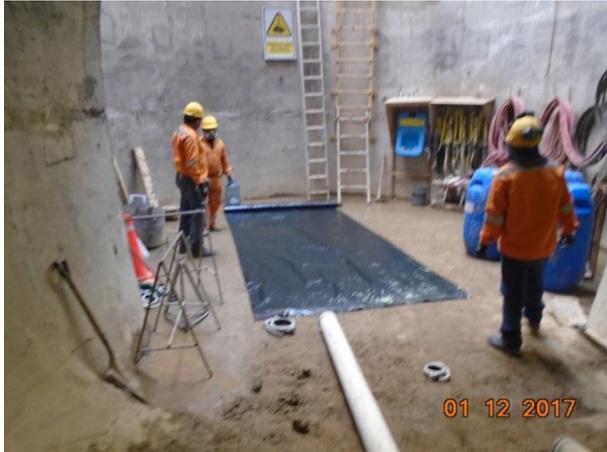
**Foto 12.- Protección del suelo con geomembrana durante actividad de lanzado con bomba – Santa Clara.**

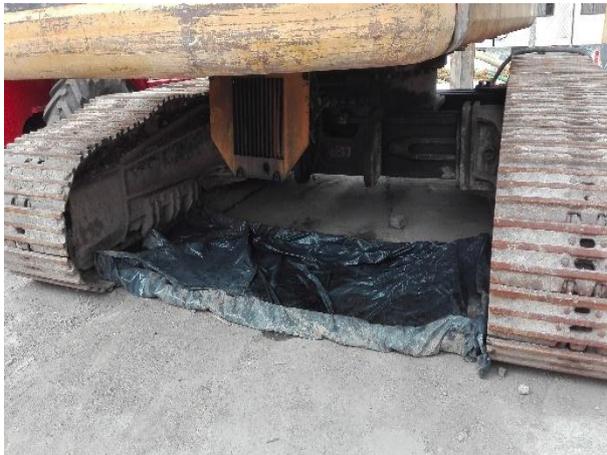
**Foto 13.- Colocación de cubeto antiderrame bajo maquinaria – Morán Valverde.**

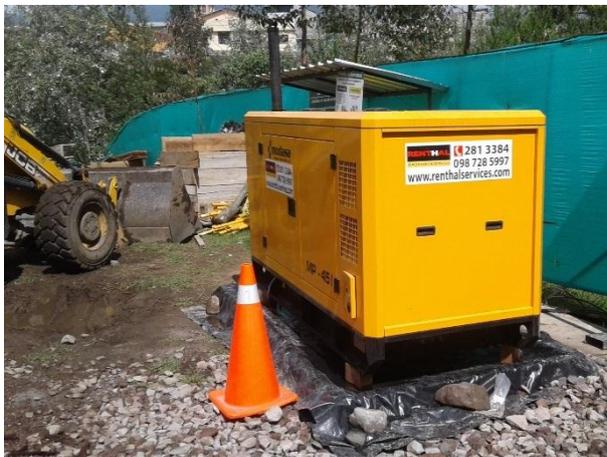
**Foto 14.- Colocación de impermeabilización bajo generador – Quebrada Río Grande.**

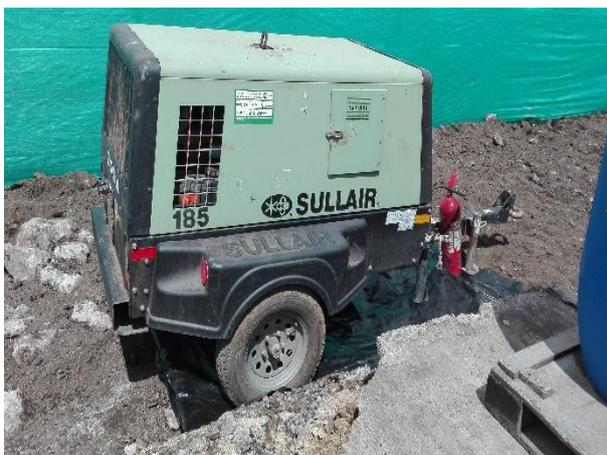
**Foto 15.- Colocación de cubeto bajo compresor – Estación El Recreo.**

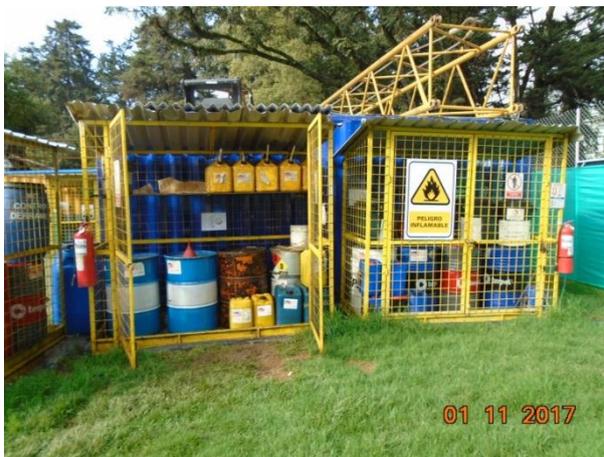
En los frentes donde se requiere un almacenamiento de combustibles menor a 20 galones, se inspecciona constantemente las instalaciones verificando su integridad, la ausencia de derrames y el uso de medidas complementarias como son paños absorbentes y membranas impermeables para asegurar que el hidrocarburo no llegue hasta el suelo.

**Foto 16.- Almacenamiento menor de combustibles – Estación El Ejido.**

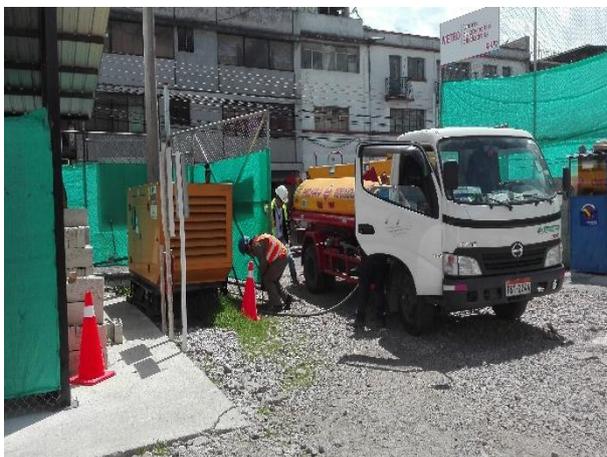
**Foto 17.- Abastecimiento de combustible – Estación El Recreo.**

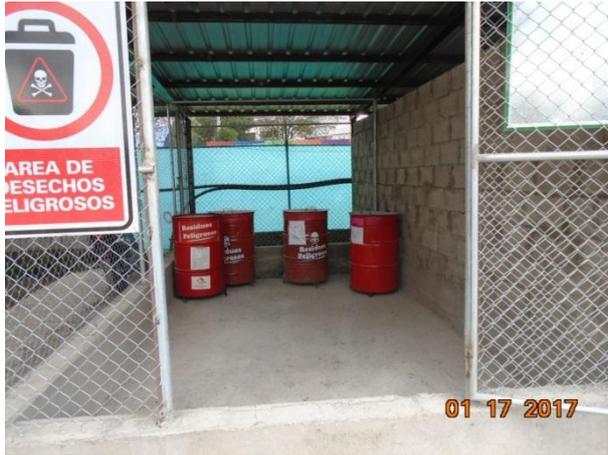
Foto 20.- Etiketado de contenedores de desechos peligrosos – El Ejido.

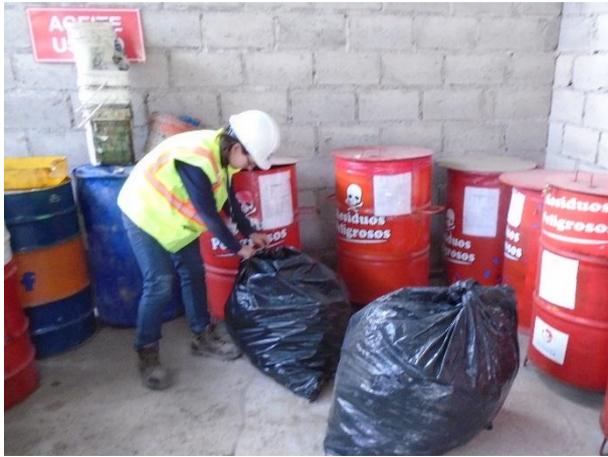
Foto 21.- Almacenamiento de desechos peligrosos – Estación El Ejido.

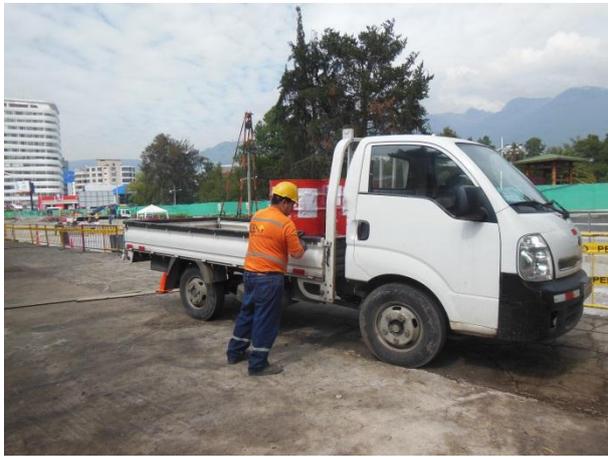
Foto 22.- Retiro de desechos peligrosos– Estación La Carolina.

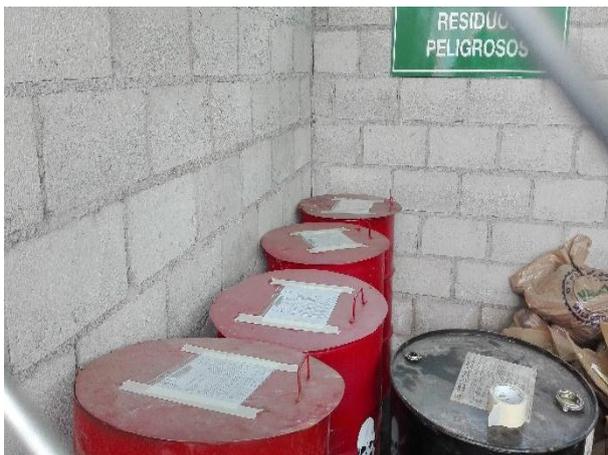
Foto 23.- Almacenamiento de desechos peligrosos – Estación El Recreo.

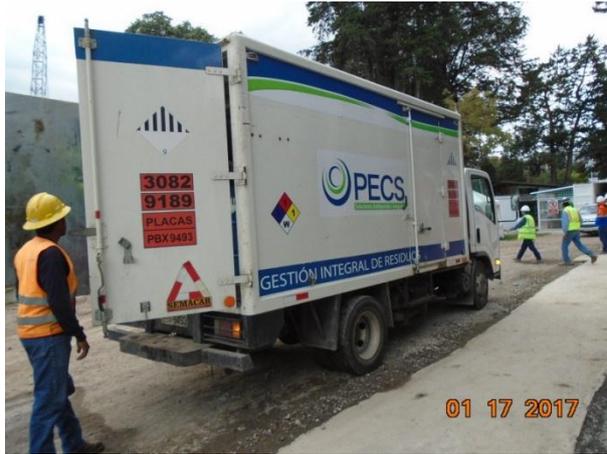
Foto 24.- Retiro de desechos peligrosos – Estación El Ejido.

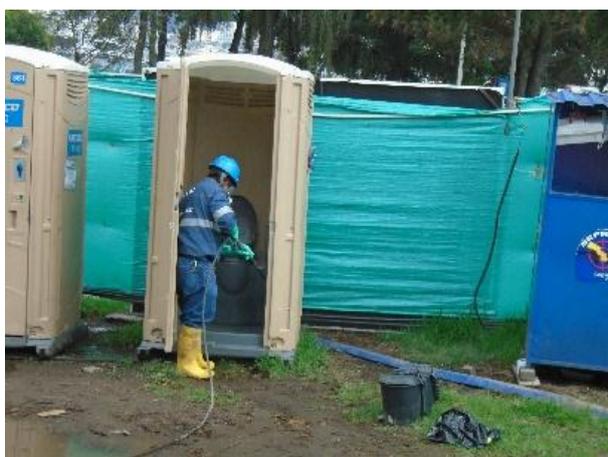
**Foto 25.- Limpieza de letrinas – Estación Iñaquito.**

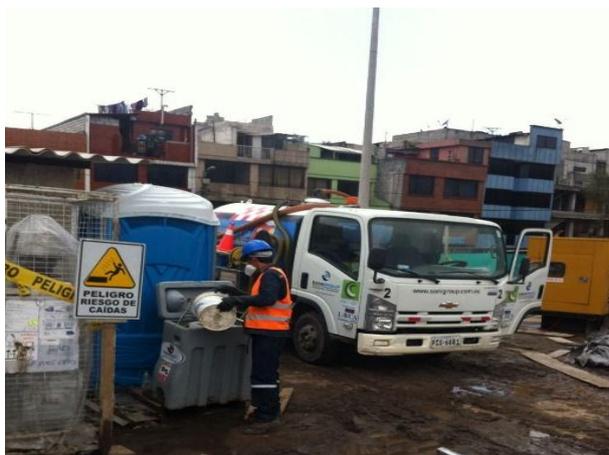
Foto 26.- Gestión de desechos líquidos especiales – Estación Solanda.

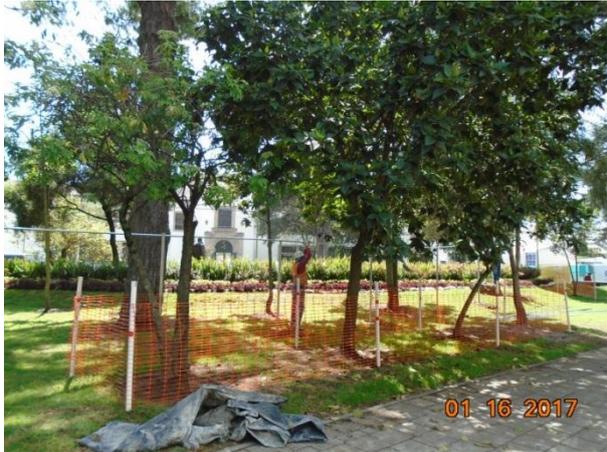
**Foto 28.- Protección de árboles en zona de construcción de colector – Estación El Ejido.**

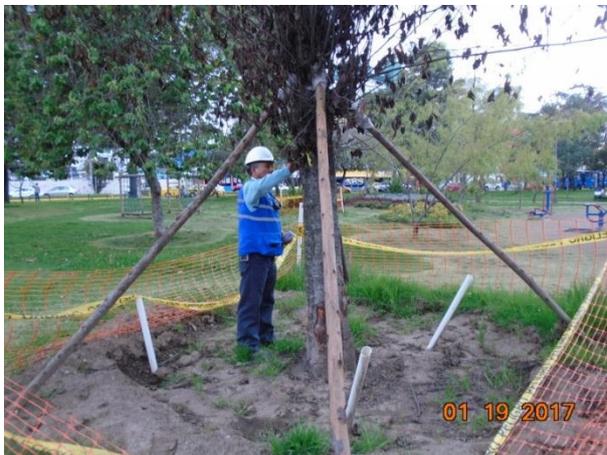
**Foto 30.- Inspección de prendimiento de especies trasplantadas – Estación El Ejido.**

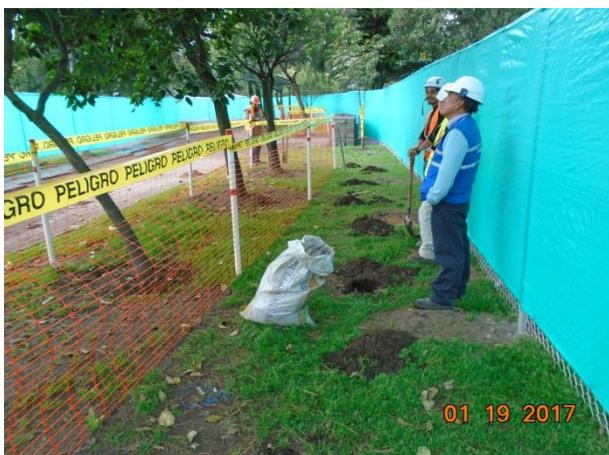
**Foto 33.- Aplicación de mulch en sección vertical, especies protegidas en zona de construcción de colector – Estación El Ejido.**

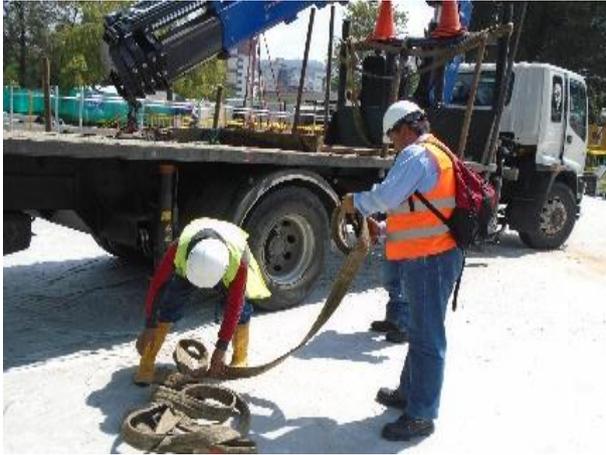
Foto 40.- Se verifica que la Contratista realiza la inspección de los accesorios de izaje (fajas), Estación La Carolina.

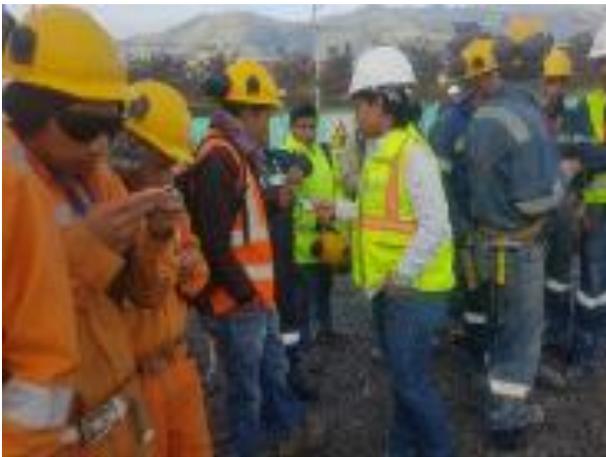
Foto 41.- Control del uso de credenciales en el Proyecto, Variante Quitumbe.

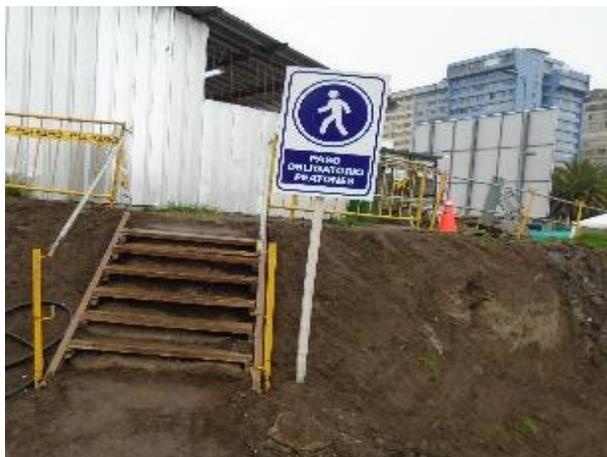
Foto 44.- La Contratista implementa escalinatas con pasamanos en el sitio de obra, como medida preventiva para los colaboradores, Estación La Carolina.

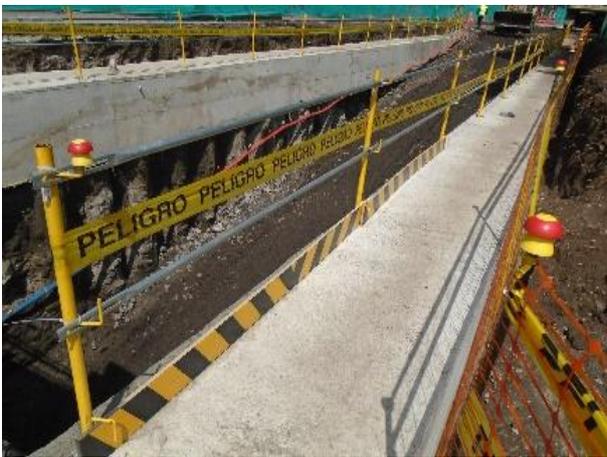
Foto 45.- La Contratista implementa senderos peatonales en el sitio de obra, como medida preventiva para los colaboradores, Estación La Carolina.

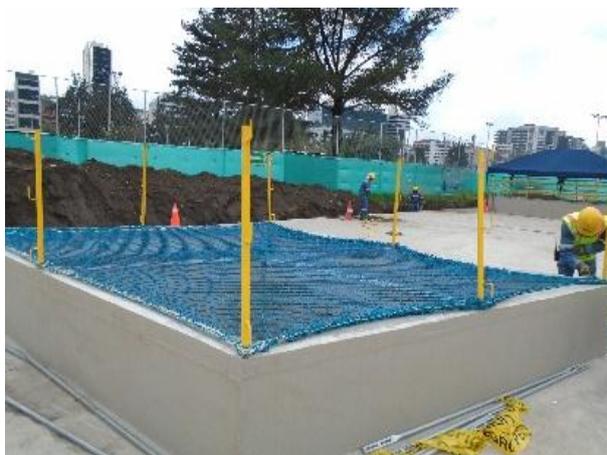
Foto 46.- Se verifica que la Contratista coloca la red de protección, alrededor de los ductos de ventilación como medida preventiva ante cualquier situación que pueda presentarse, Estación La Carolina.

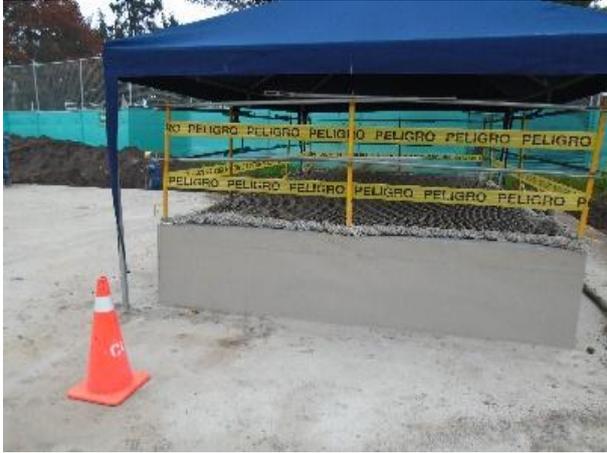
Foto 47.- Se verifica que la Contratista coloca la red de protección, alrededor de los ductos de ventilación como medida preventiva ante cualquier situación que pueda presentarse, Estación La Carolina..

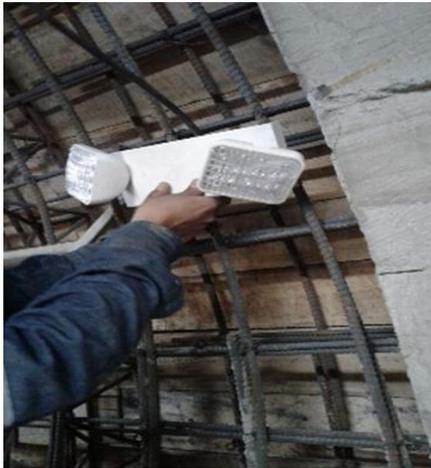
Foto 48.- Instalación de luces de emergencia en el pozo de ataque El Labrador.

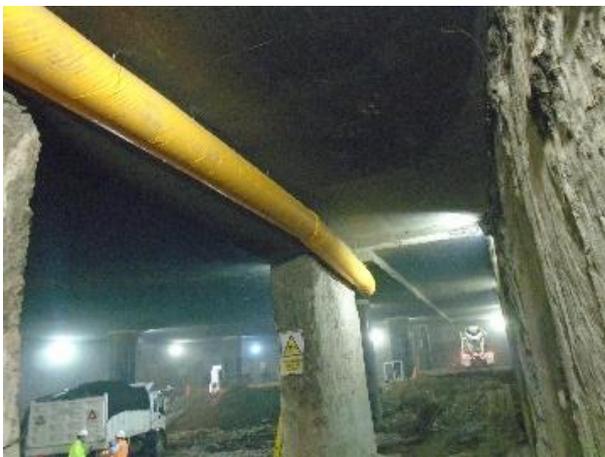
Foto 49.- La Contratista tiene instalado y en funcionamiento el sistema de ventilación en las obras subterráneas, Jipijapa.

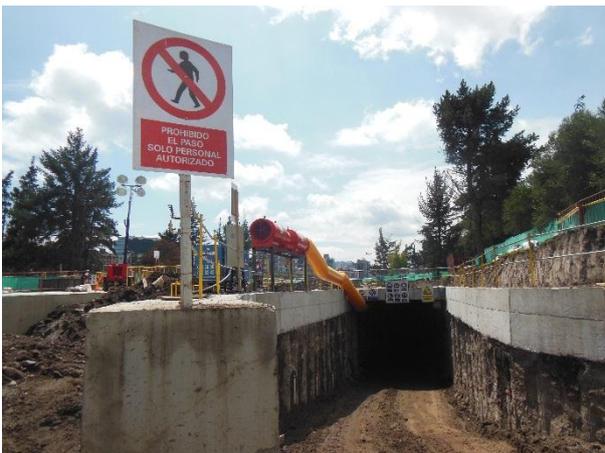
Foto 50.- La Contratista tiene instalado y en funcionamiento el sistema de ventilación en las obras subterráneas, Iñaquito.

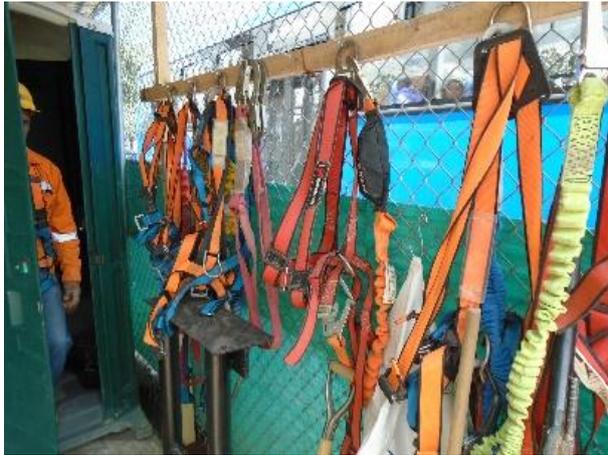
Foto 51.- Se verifica que la Contratista realiza la inspección de los arneses que se usan en el frente de obra, Patio de dovelas-norte.
