## **INFORME DE ACTIVIDADES REALIZADAS PARA EL CUMPLIMIENTO DEL PLAN DE MANEJO AMBIENTAL PARA LA CONSTRUCCIÓN DE LA PRIMERA LÍNEA DEL METRO DE QUITO – FASE 2**

**PERÍODO JULIO DE 2016 A ENERO 2017**

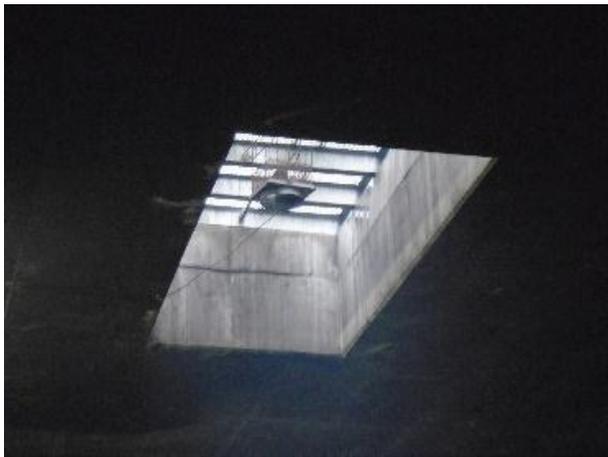
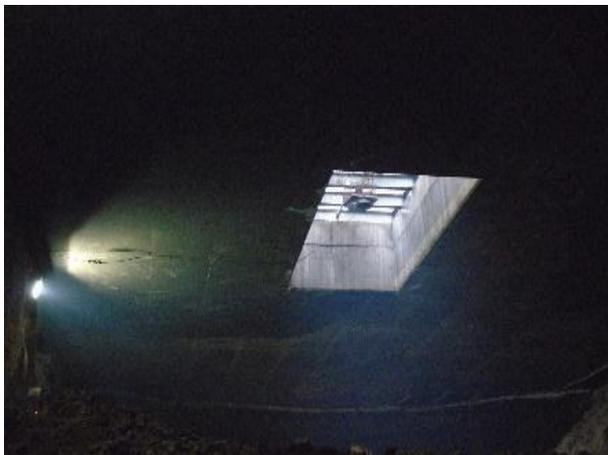
Foto 52 y 53.- Se constata que la Contratista instala equipos de extracción de gases en el ducto de ventilación, como medida preventiva en el frente de obra, Estación Jipijapa.

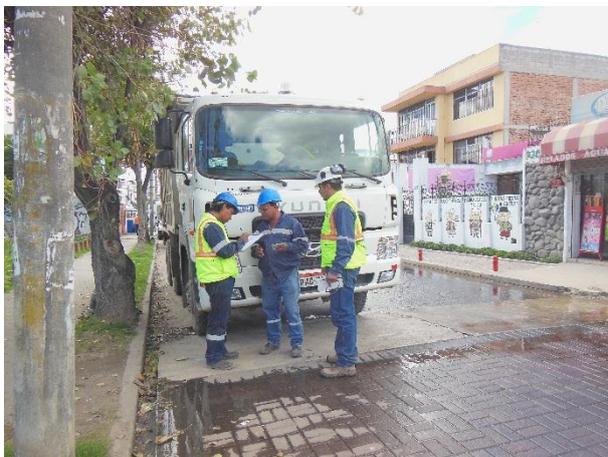
Foto 54.- Inspecciones mensuales de volquetas en los frentes de obra del Proyecto.

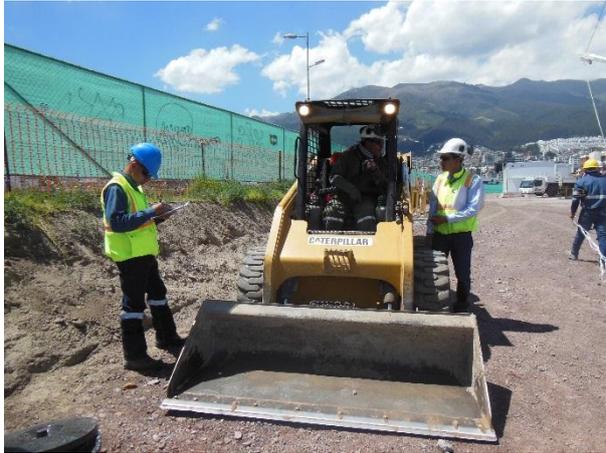
Foto 60.- Inspecciones de vehículos y maquinarias en el Proyecto.

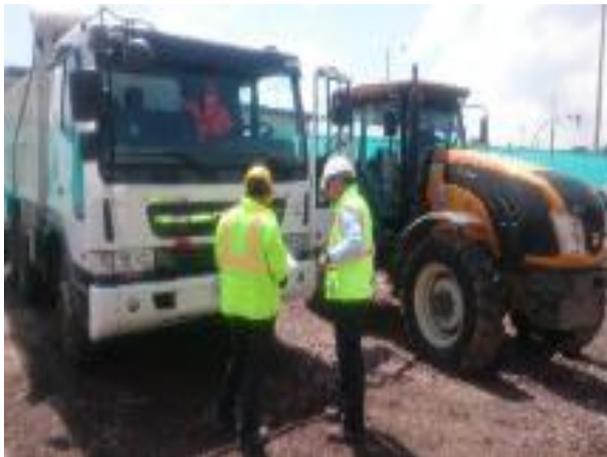
Foto 61.- Inspecciones de vehículos y maquinarias en el Proyecto.

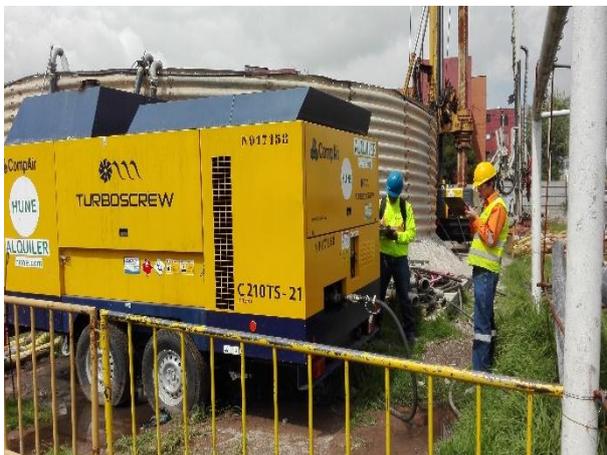
Foto 62.- Inspección mensual de equipos (generadores y luminarias) en el Proyecto.

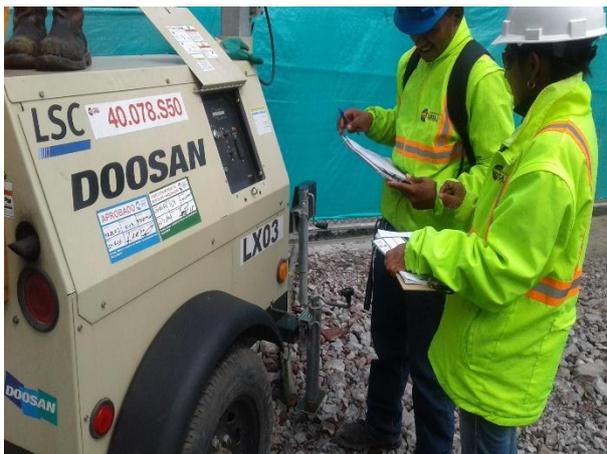
Foto 63.- Inspección mensual de equipos (generadores y luminarias) en el Proyecto.

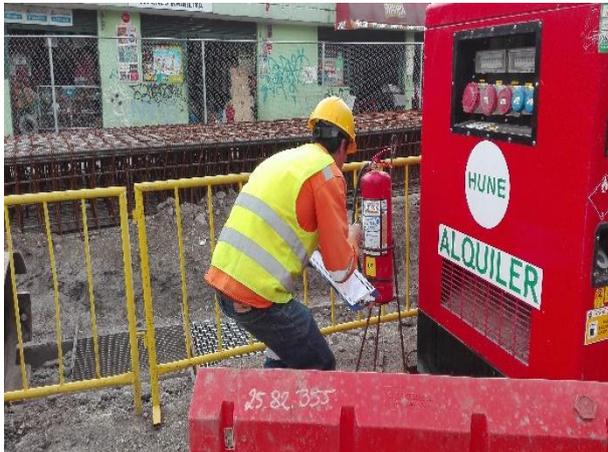
Se continuó con la revisión de los registros de inspecciones mensuales de los extintores que se encuentran disponibles en los diferentes frentes de obra del Proyecto, así como también, la vigencia de mantenimiento y el incremento de unidades de acuerdo a la necesidad. Los registros de inspecciones de extintores se encuentran disponibles para su verificación en cada frente de obra.

Foto 64.- Inspección mensual de extintores.

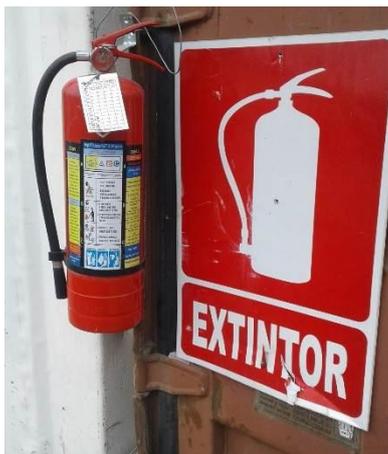
Foto 65.- Inspección de extintores al día.

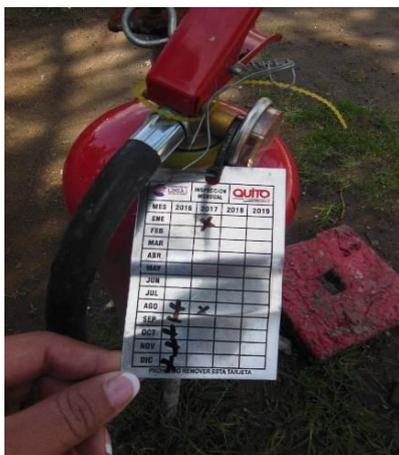
Foto 66.- Extintores con inspección mensual realizada.

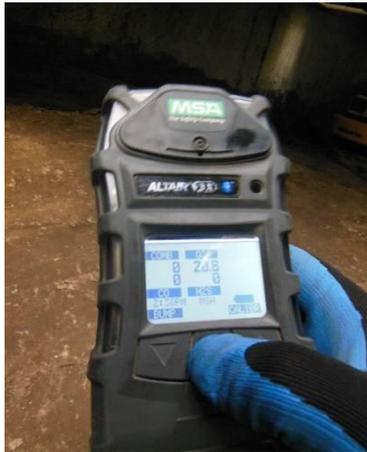
Foto 70.- Mediciones de higiene laboral en obra subterránea (Estación Jipijapa).

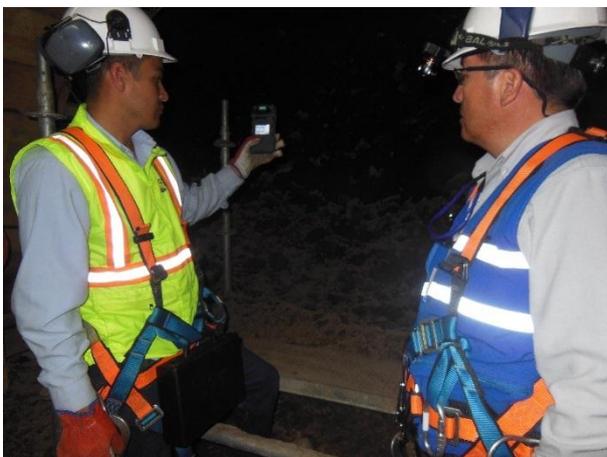
Foto 71.- Mediciones de higiene laboral en obra subterránea (Pozos colectores La Presa).

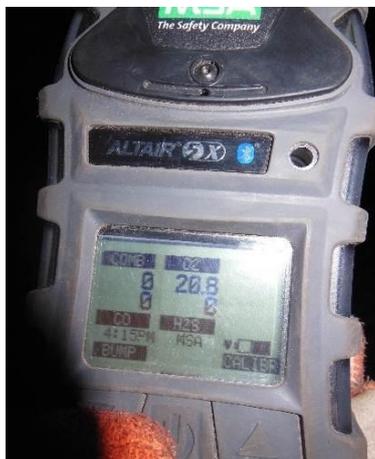
Foto 72.- Mediciones de higiene laboral en obra subterránea (Pozos colectores La Presa).

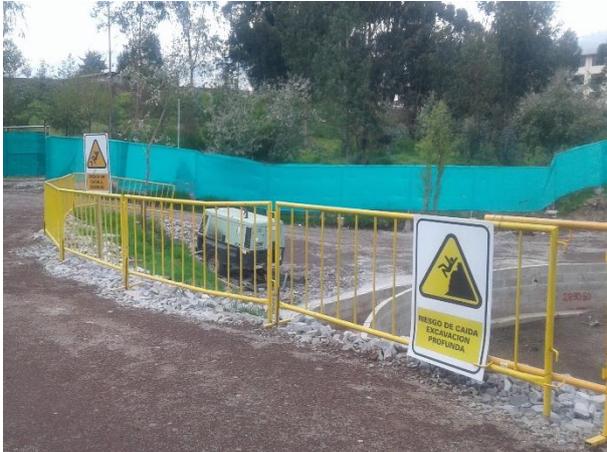
Foto 75.- Instalación de señalización de advertencia en excavaciones de Río Grande.

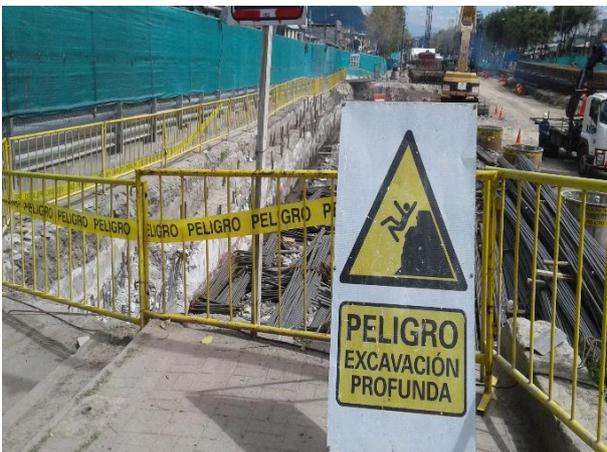
Foto 76.- Instalación de señalización de advertencia en excavaciones de El Calzado.

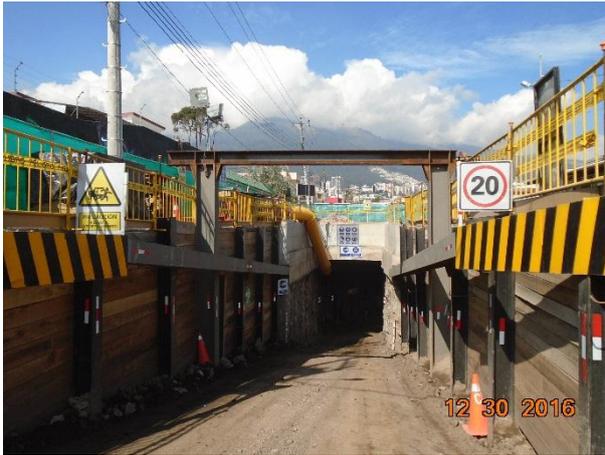
Foto 77.- Señalización colocada en el acceso al Túnel de Jipijapa.

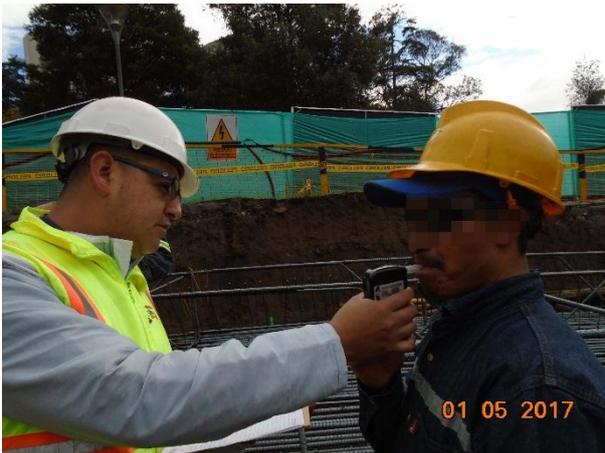
La Contratista continúa aplicando el Programa de alcocheck a los trabajadores en todos los frentes de obra; éstas pruebas se las realiza todos los días, hasta el periodo las pruebas han dado resultados negativos. Los registros de las pruebas de alcohol se encuentran disponibles para su revisión y verificación en cada frente de obra.

Foto 78.- Pruebas de alcocheck al personal en los frentes de obra (El Ejido).

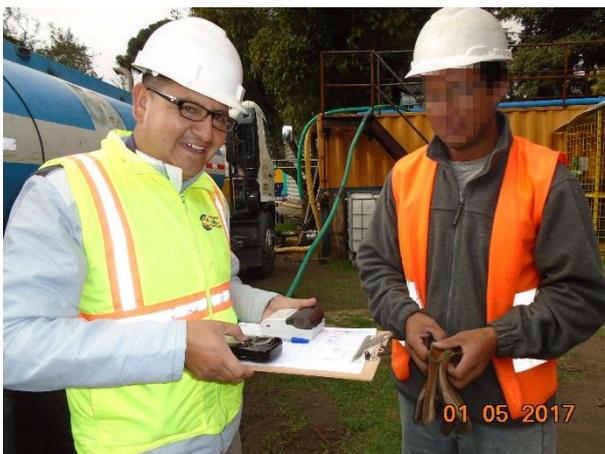
Foto 79.- Pruebas de alcocheck al personal en los frentes de obra (El Ejido).

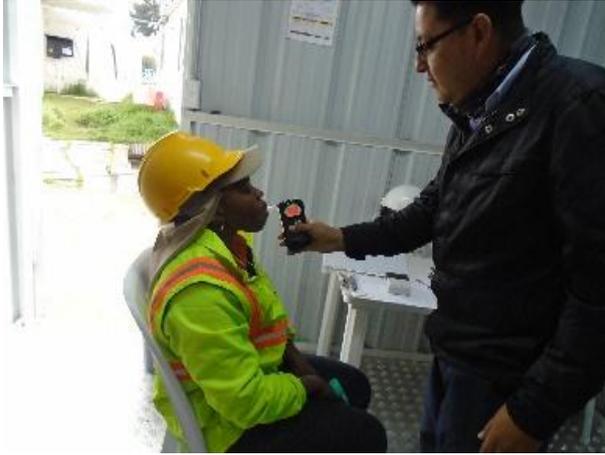
Foto 80.- Pruebas de alcocheck al personal en los frentes de obra (Iñaquito).

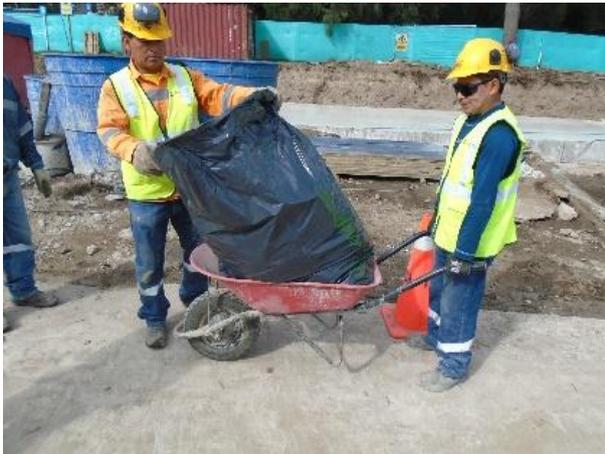
En este periodo Fiscalización ha continuado verificando que la Contratista para evitar posibles accidentes/incidentes, realiza el control en el orden y la limpieza en los diferentes frentes de obra una vez concluidos los trabajos diarios.

Foto 81.- Actividades de orden y limpieza en los frentes de obra (Iñaquito).

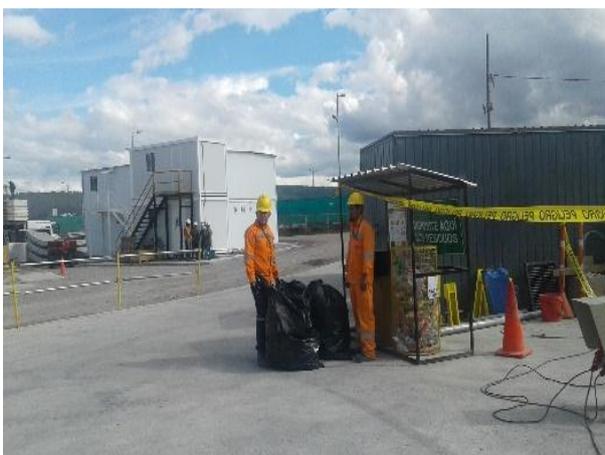
Foto 82.- Actividades de orden y limpieza en los frentes de obra (Patio de Dovelas-Norte).

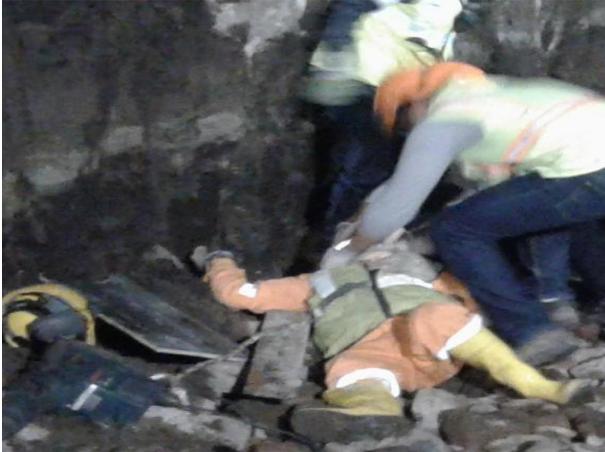
El 20 de enero de 2017, Fiscalización verificó la realización de un simulacro sobre prácticas de rescate, el mismo que se llevó a cabo en La Carolina, a las 09H05. En dicho simulacro participaron los trabajadores del frente de obra, supervisores de obra civil y de seguridad industrial.

La Fiscalización pudo evidenciar que existió respuesta inmediata de los paramédicos, la comunicación fue clara y eficiente (radios), se utilizó todo el equipo de primeros auxilios y existió una buena colaboración, el encargado de obra estuvo en todo momento.

**Foto 83.-** Por descuido y desorientación durante la ejecución de desencofrado, se suelta una tabla de la retroexcavadora, dicha tabla golpea al trabajador que se encuentra cerca al sitio. ( Simulacro)

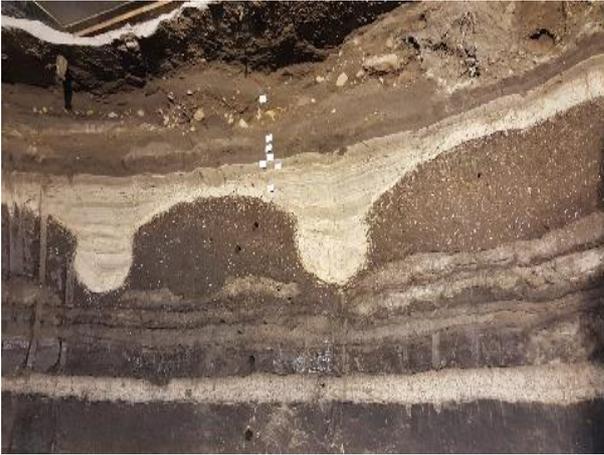
**Foto 112.- Camellones y estratos naturales Estación La Carolina.**

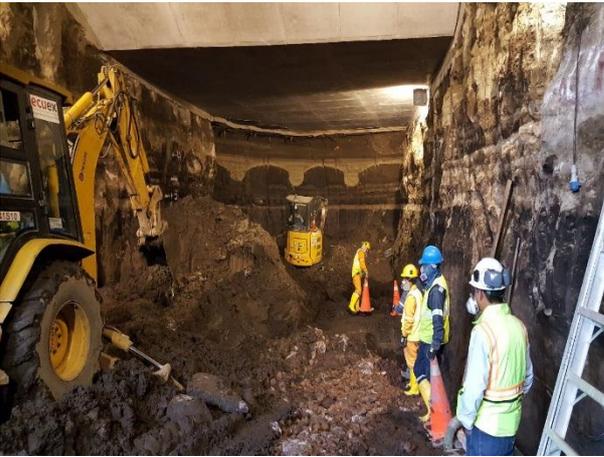
**Foto 113.- Camellones y estratos naturales Estación La Carolina.**

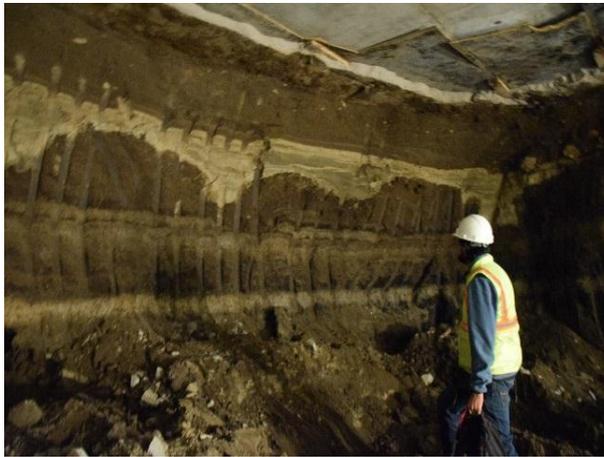
**Foto 114.- Camellones y estratos naturales Estación La Carolina.**

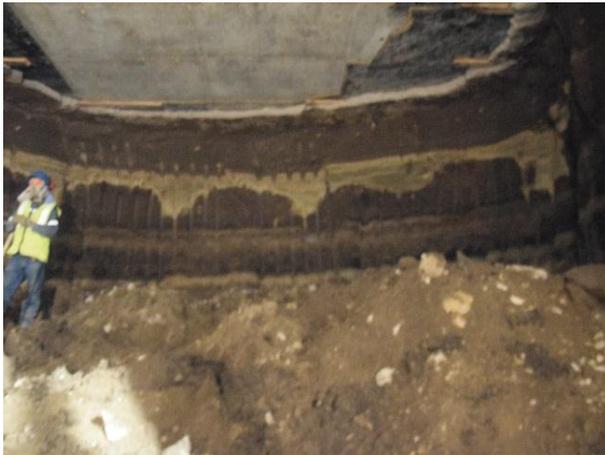
Foto 115.- Camellones y estratos naturales Estación La Carolina.

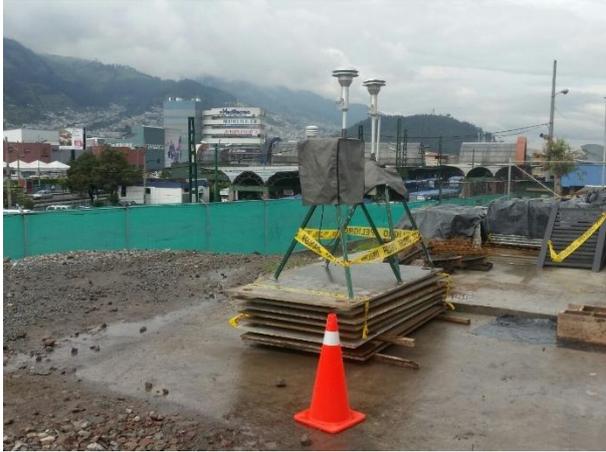
**Foto 116.- Instalación de equipo para monitoreo de Calidad del Aire – Estación El Recreo.**

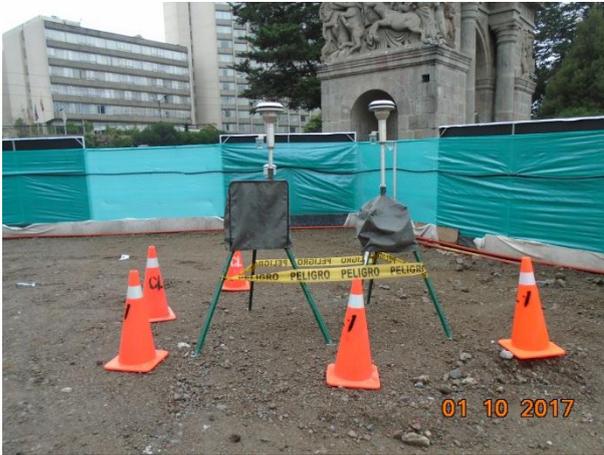
**Foto 117.- Equipo para monitoreo de Calidad del Aire Ambiente – Estación El Ejido.**

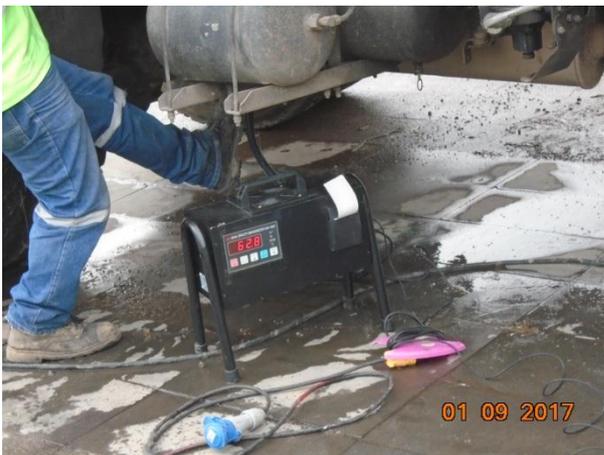
**Foto 118.- Monitoreo de gases de fuentes móviles a diésel – Intercambiador 24 de Mayo.**

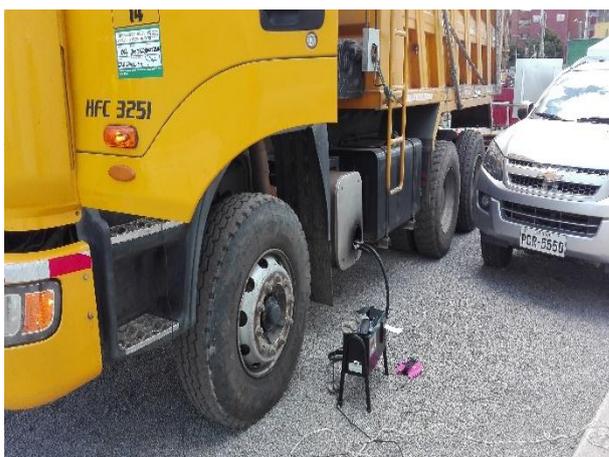
**Foto 119.- Monitoreo de emisión de gases por fuentes móviles – Estación Morán Valverde.**
