Asunto: Entrega del Plan de Acción del PMA
Tema: "Operación de Escombreras
EMGIRS-EP Troje 4 Fase II y Oyacoto".

Asunto: Incumplimientos Ambientales y de Seguridad y Recomendaciones para subsanar las mismas.

LOCACIÓN:	ESCOMBRERA EL TROJE IV		
UBICACIÓN:	QUITO_SUR	SECTOR:	EL TROJE_PARQUE METROPOLITANO DEL SUR
ACTIVIDAD:	INSPECCIÓN GENERAL DE LA ESCOMBRERA TROJE IV		
	26-10-2017

Área: Coordinación de Seguridad Industrial, Salud Ocupacional y Ambiente	Fecha: 01/06/2016	
Asunto: Informe de visita técnica a las instalaciones y operación de la escombrera Troje IV

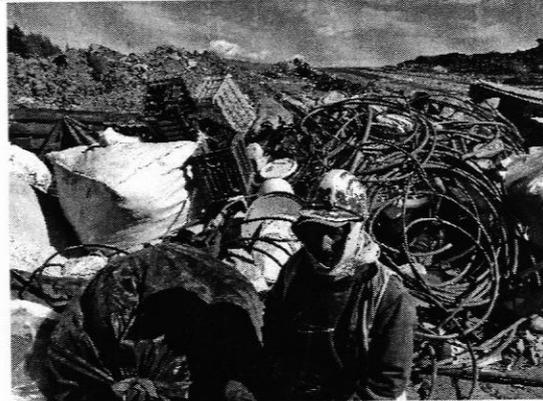
Foto 2: Material reciclado por parte de los gestores

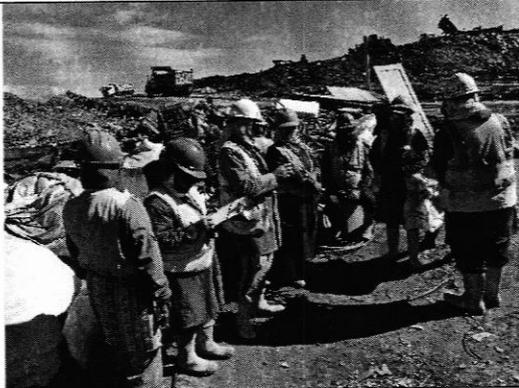
Foto 3: Registro de las capacitaciones

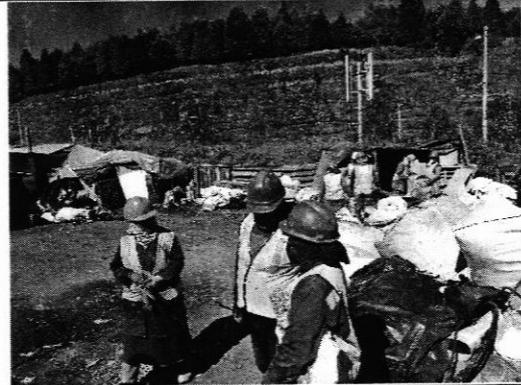
Foto 4: Zona delimitada para material reciclado, vía plataforma norte

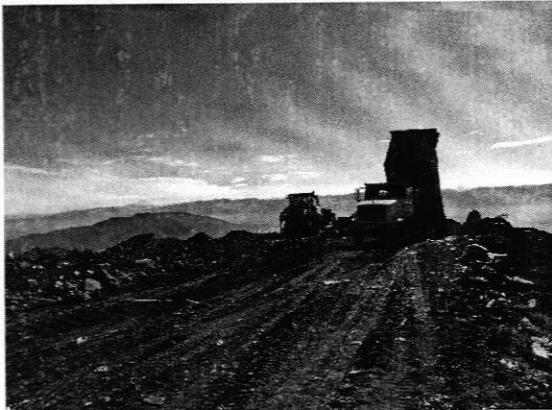
Foto 5: Disposición de material en plataforma norte

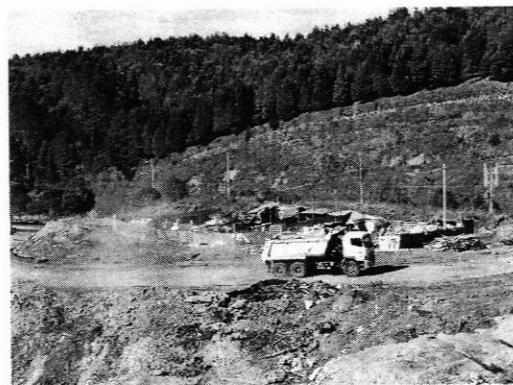
Foto 6: Vía a plataforma norte

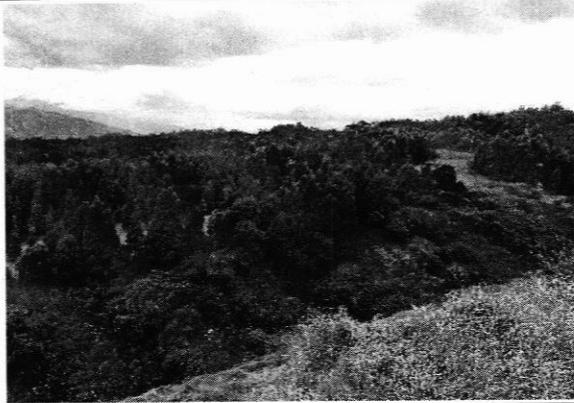
Foto 1: Inspección para sitio de reforestación Troje I

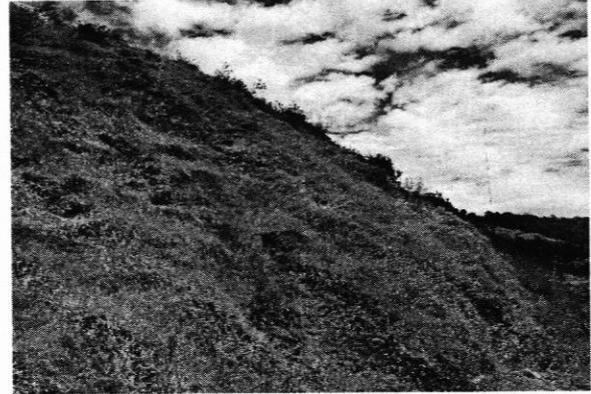
Foto 2: Inspección para sitio de reforestación Troje II

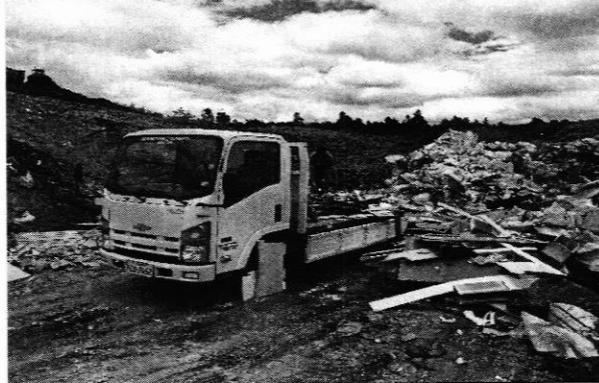
Foto 3: Disposición final del material para reciclar

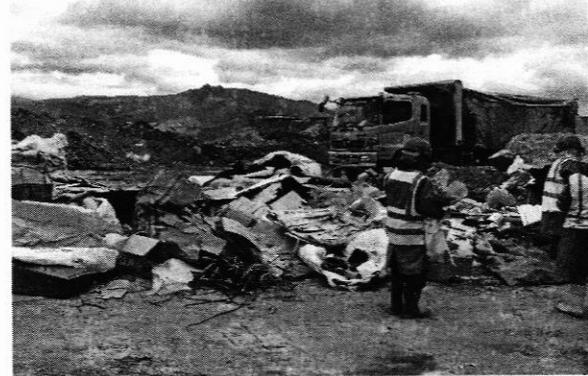
Foto 4: Gestores realizando su labor

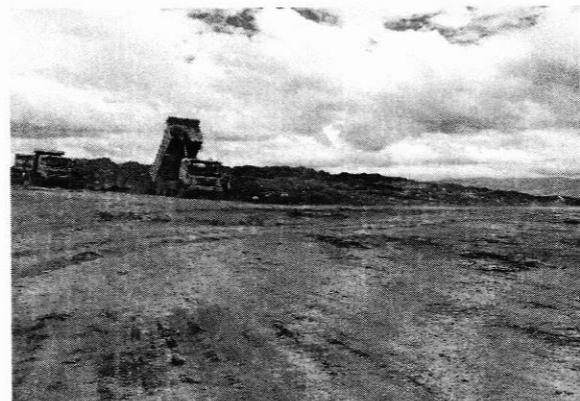
Foto 6: Plataforma de disposición final

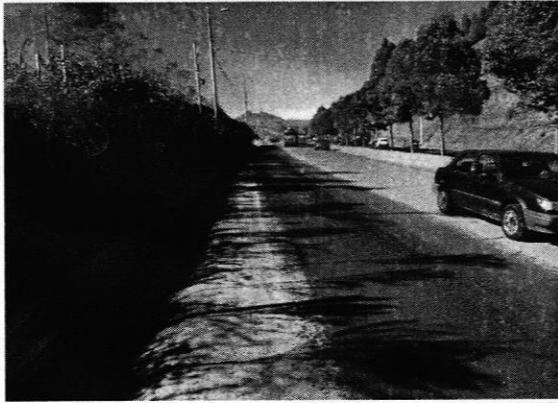
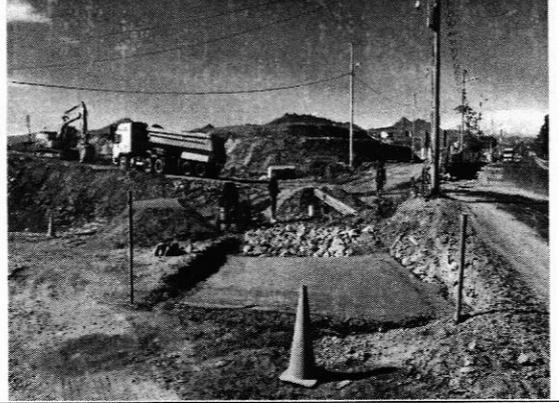
MES: Agosto	
Foto 1: Avenida Simón Bolívar se encuentra humectada	Foto 2: Construcción de piscina para la limpieza de neumáticos a la salida de la escombrera

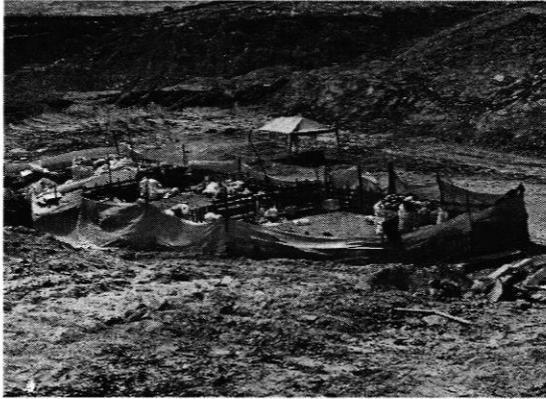
Foto 7: Uso adecuado de la zona delimitada para la disposición del material reciclado

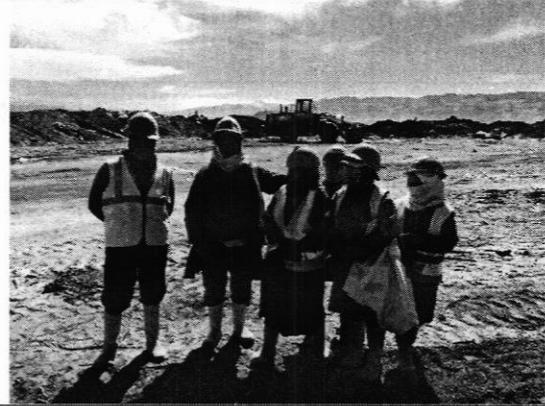
Foto 8: Recicladores laborando con normalidad y haciendo uso de EPP

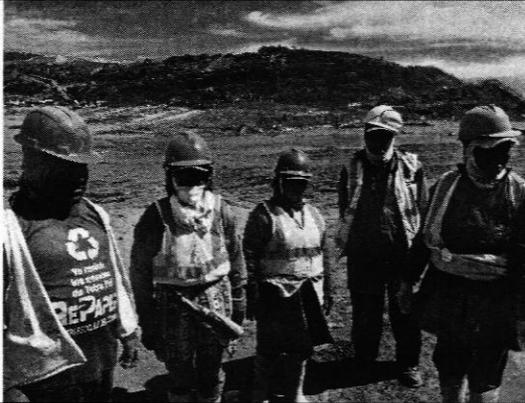
Foto 9: Recicladores laborando con normalidad y haciendo uso de EPP

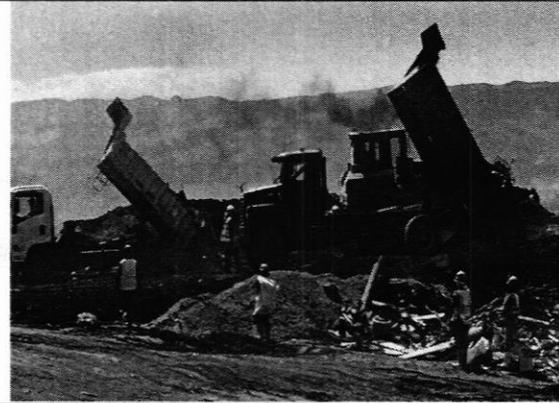
Foto 10: Volquetas disponiendo en plataforma con normalidad

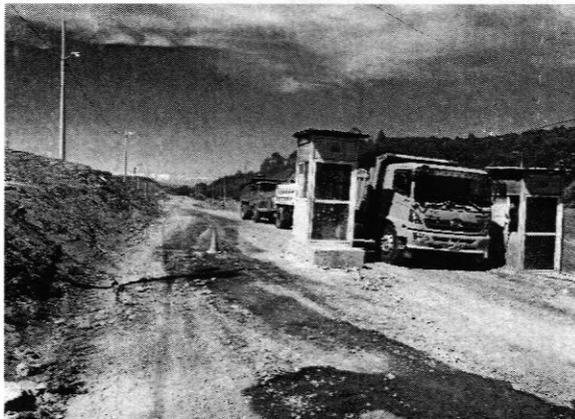
Foto 11: Humectación de la vía de acceso (caseta de cobro)

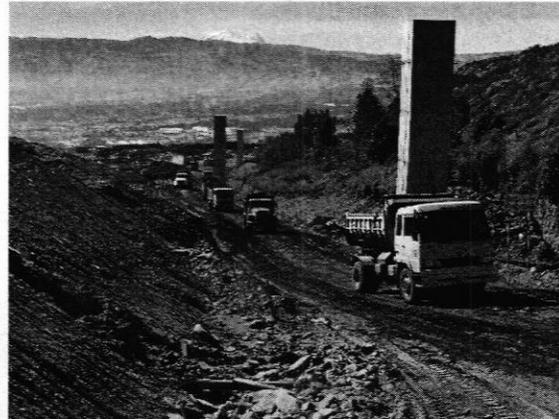
Foto 12: Caso omiso a la señalética del límite de velocidad (10km/h)

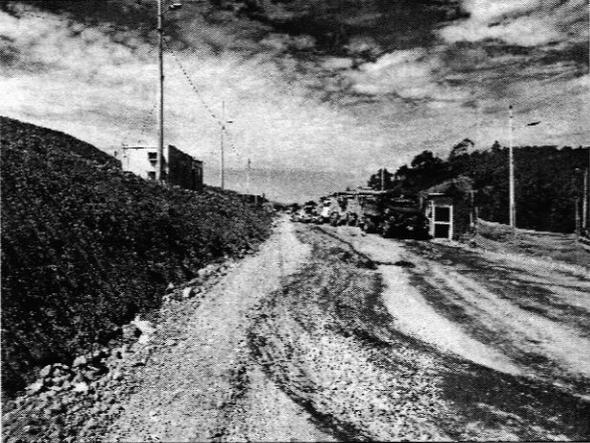
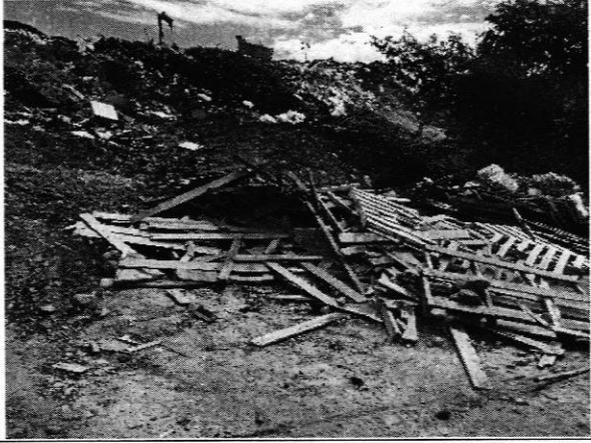
Foto 1: Vía de acceso ampliada a dos carriles	Foto 2: Zonificación de materiales reciclados

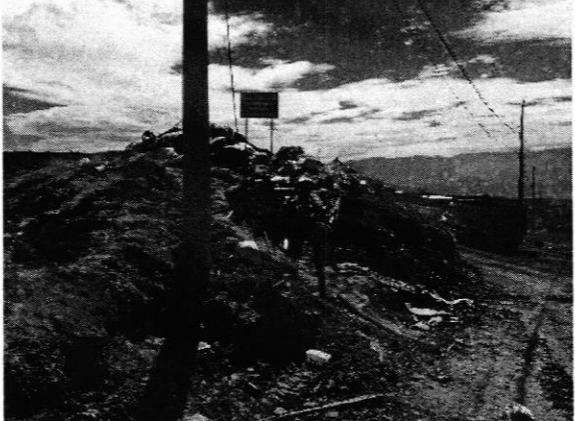
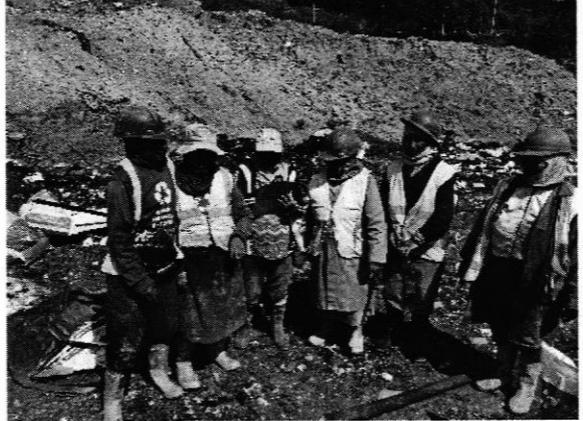
Foto 3: Señalética ubicada en varios sectores de la escombrera para información	Foto 4: Charla de Seguridad y Ambiente al primer grupo de recicladores

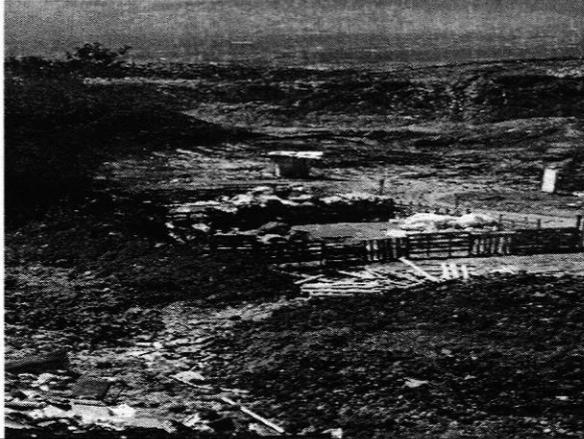
Foto 1: Delimitación de los materiales reciclados

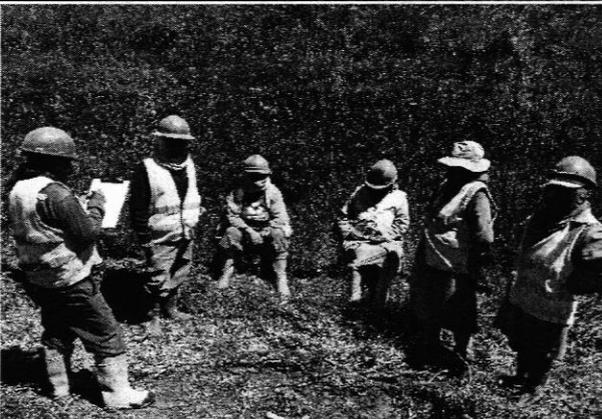
Foto 5: Charla de Seguridad, Ambiente y materiales reciclables al segundo grupo de recicladores

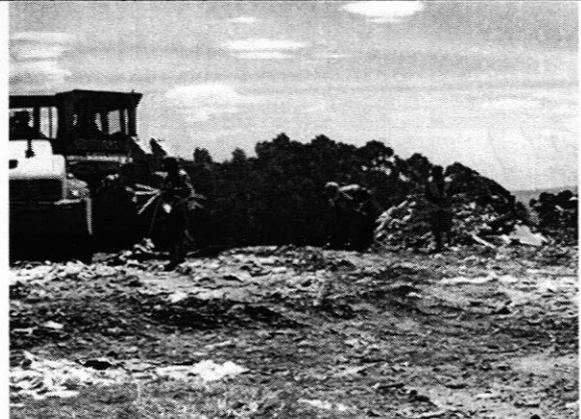
Foto 6: Recicladores realizando su trabajo con uso de EPP

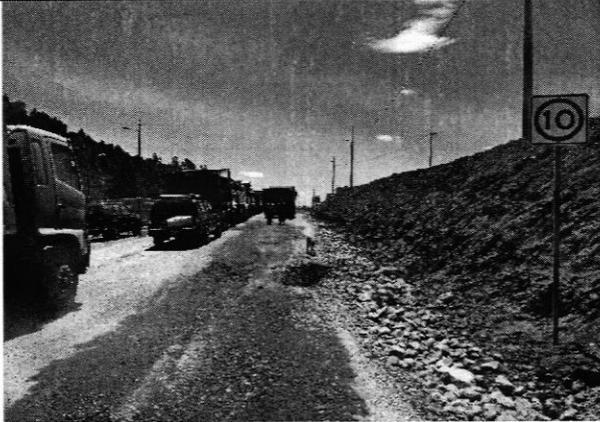
Foto 7: Vía de acceso señalizada y se respeta el límite de velocidad (10km/h)

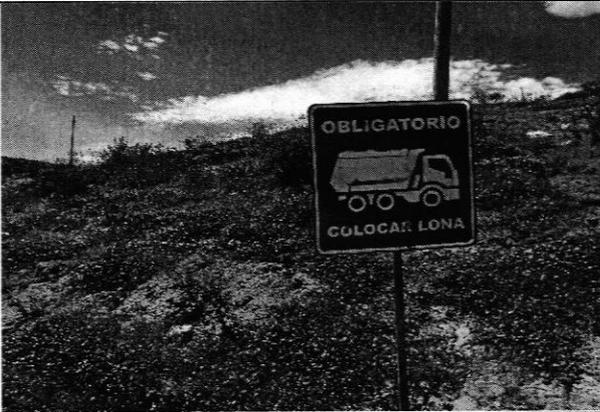
Foto 9: Señalética correctamente ubicada

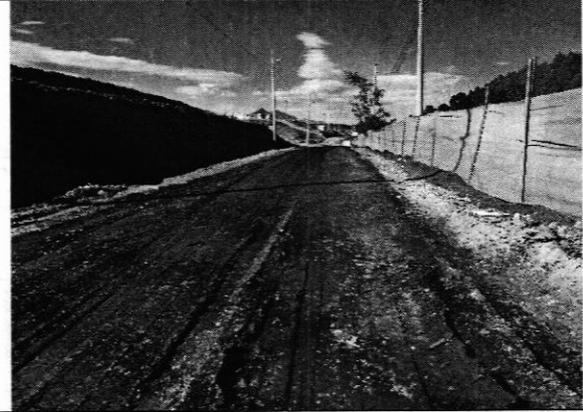
Foto 10: Humectación de las vías de acceso a la Escombrera El Troje IV

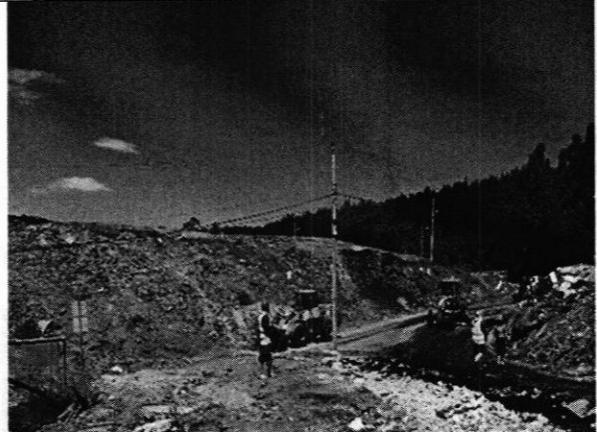
Foto 12: Recicladores realizando su trabajo con uso de EPP

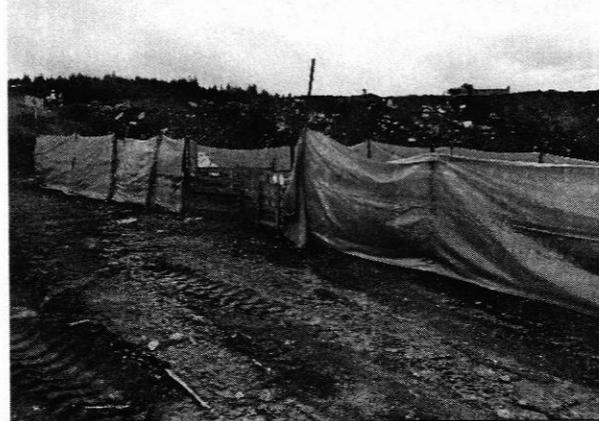
Foto 2: Zona delimitada de material reciclado para uso de los gestores

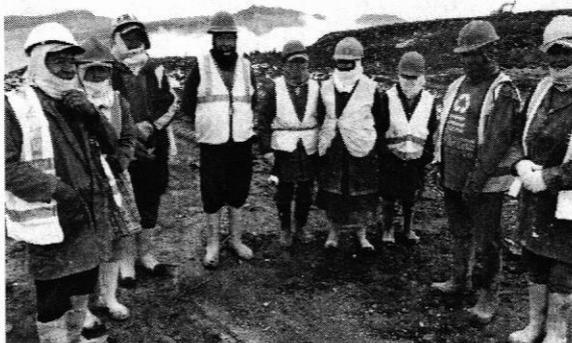
Foto 5: Charla de Seguridad y Salud Ocupacional al primer grupo de recicladores

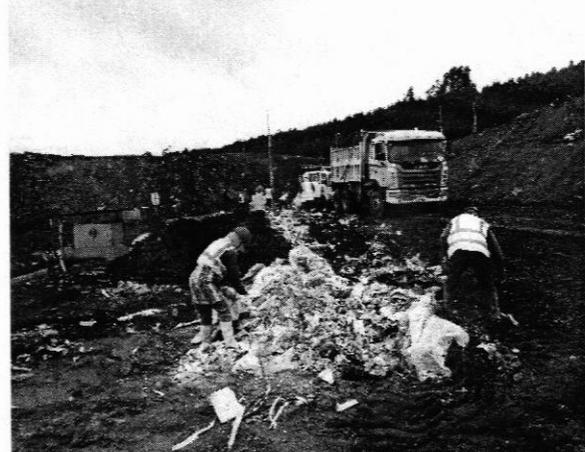
Foto 6: Uso de equipos de protección personal de los recicladores

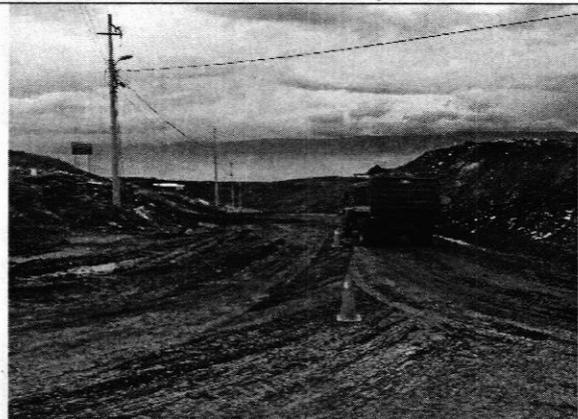
Foto 10: Humectación de las vías de acceso a la Escombrera El Troje IV

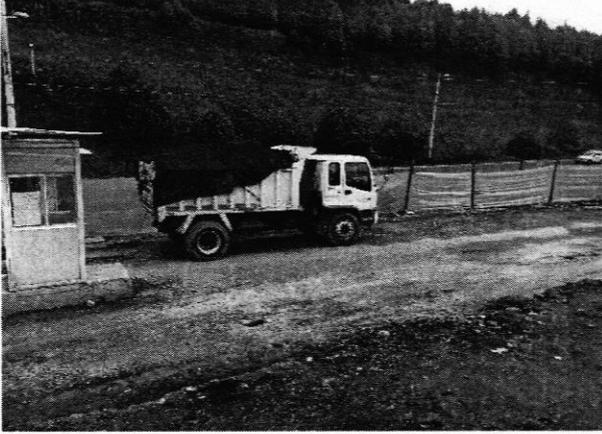
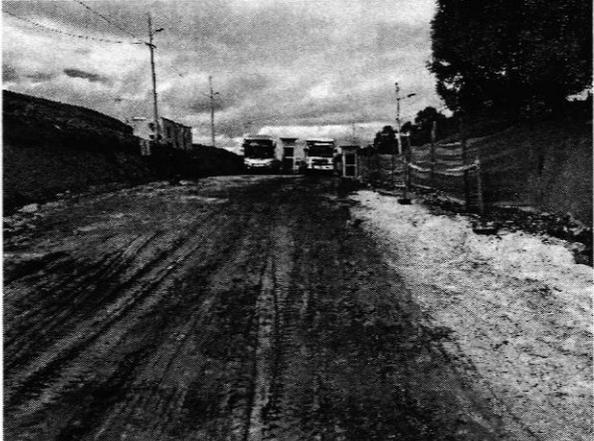
Foto 1: Correcto ingreso de volquetas a la escombrera con tolva	Foto 2: Ampliación de la vía de acceso

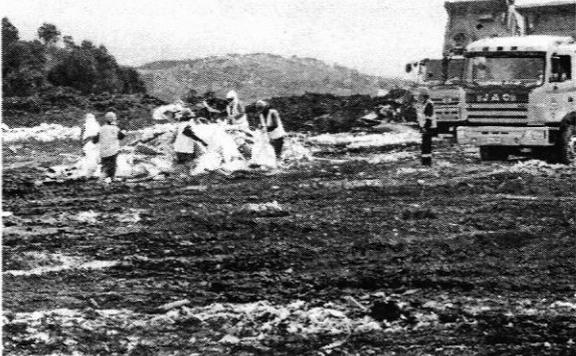
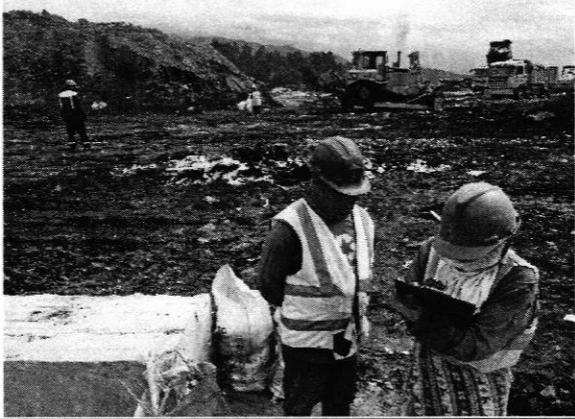
Foto 3: Operación de la maquinaria pesada	Foto 4: Recicladores con uso correcto del casco y chaleco

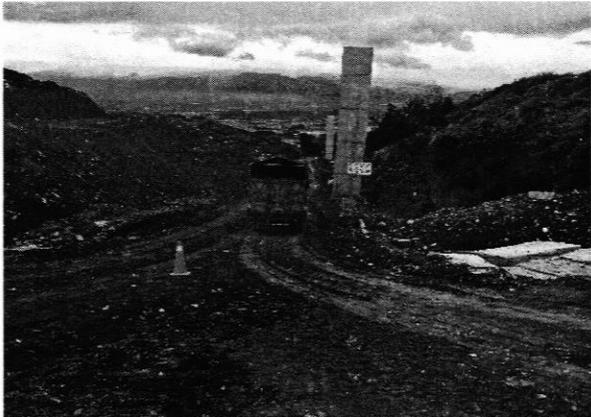
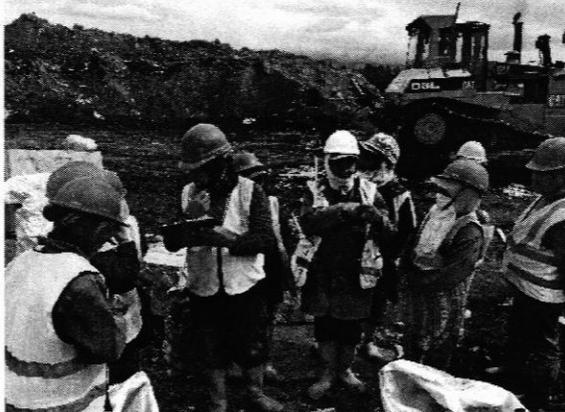
Foto 5: Vía de acceso a la Escombrera, sector del recolector nivelada	Foto 6: Charla de Seguridad y Salud Ocupacional a los recicladores

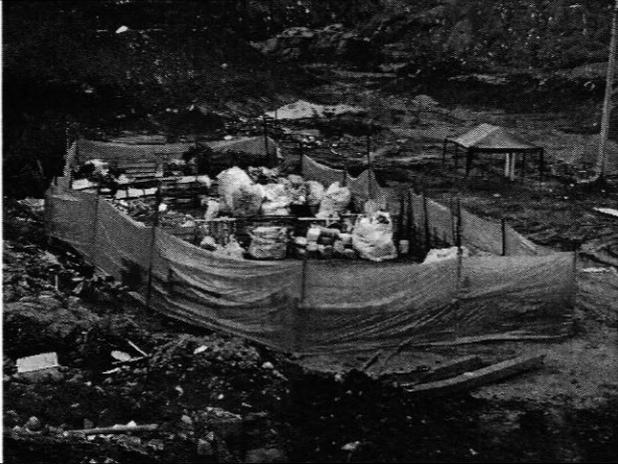
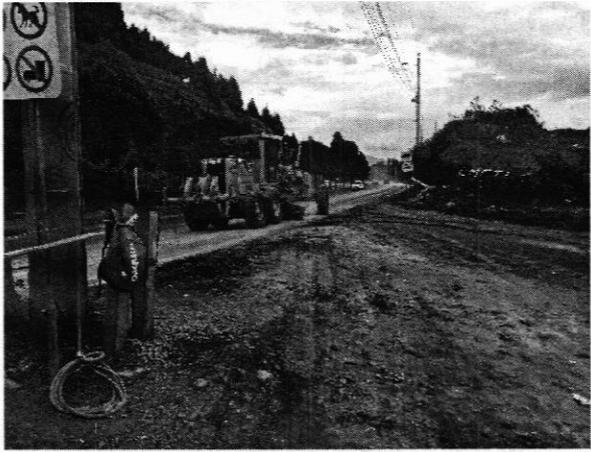
MES: Julio	
Foto 1: Limpieza de la avenida Simón Bolívar y colocación de una carpa para que los gestores puedan dsecansar	Foto 2: Limpieza del lodo en la Av. Simón Bolívar

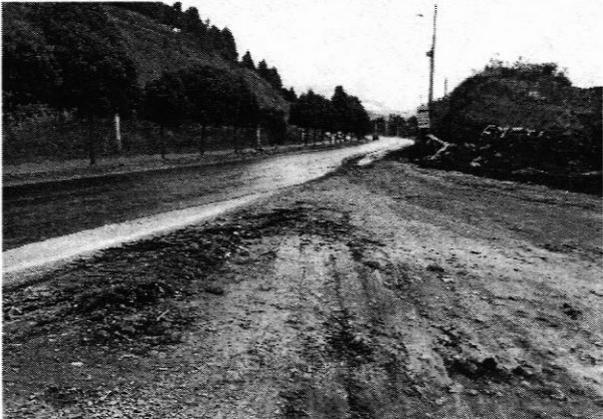
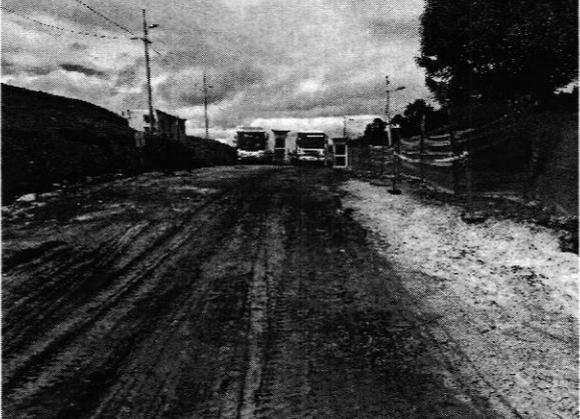
MES: Julio	
Foto 3: Humectación de la Av. Simón Bolívar	Foto 4: Humectación de las vía de acceso

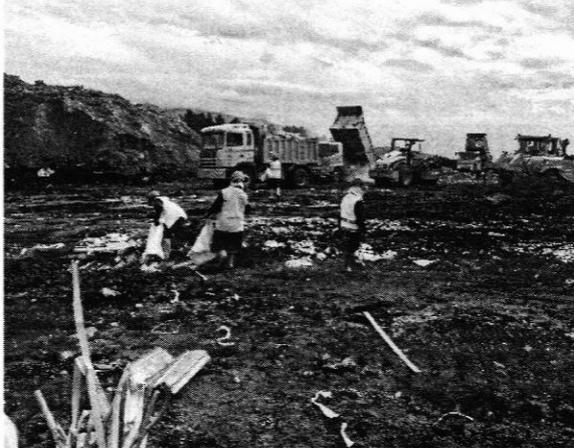
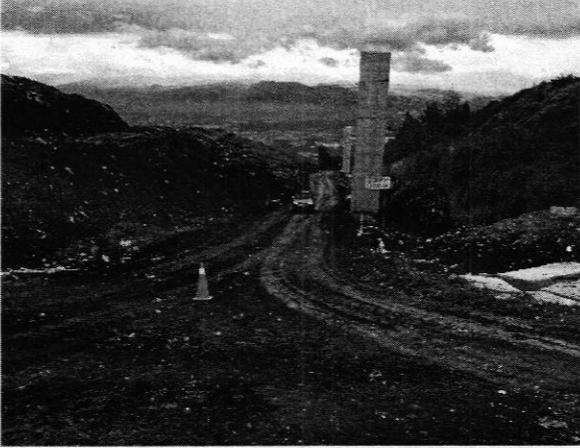
MES: Julio	
Foto 5: Uso de chaleco, casco y botas adecuados para el trabajo	Foto 6: Vía de acceso en buen estado y humectada

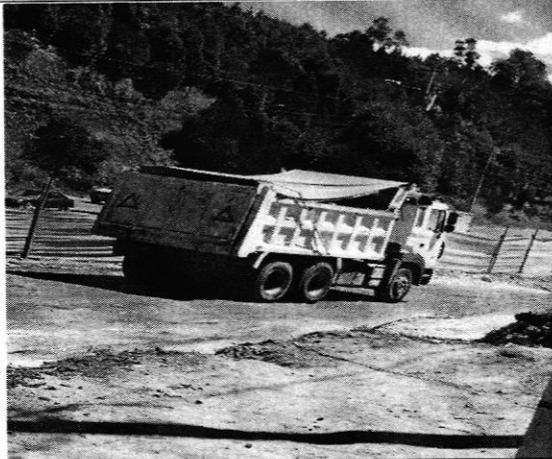
Foto 1: Uso correcto de tolva o carpa por parte de las volquetas

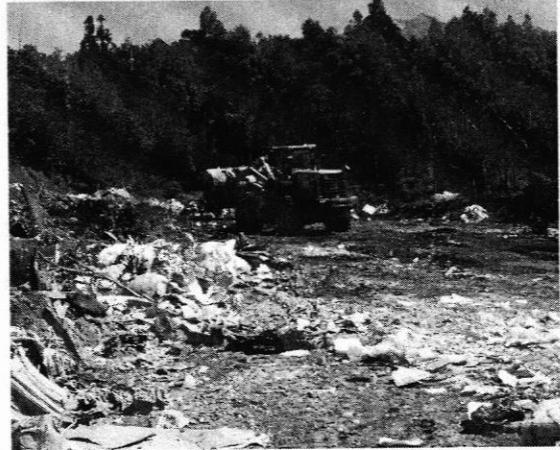
Foto 2: Operación de la maquinaria pesada en zona de reciclaje

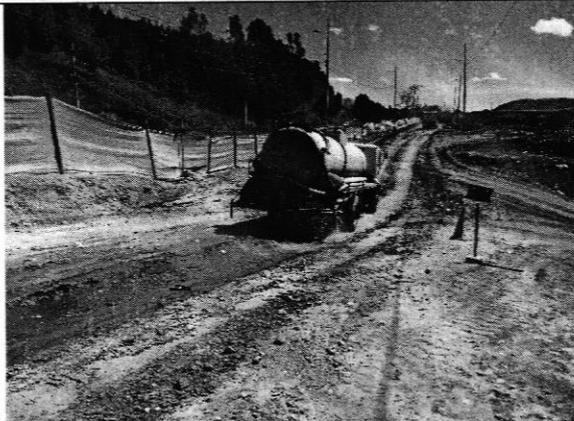
Foto 3: Humectación de la vía de acceso, sector de la caseta de cobro

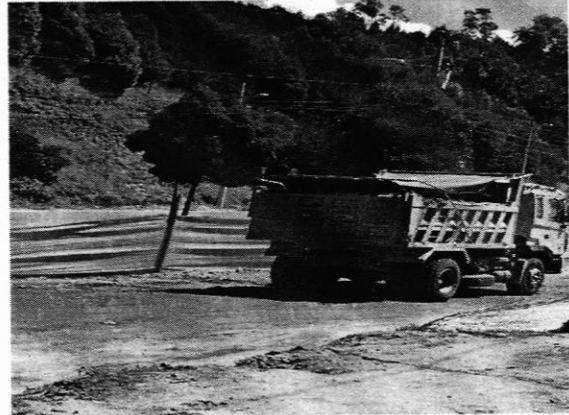
Foto 4: Uso correcto de tolva o carpa por parte de las volquetas

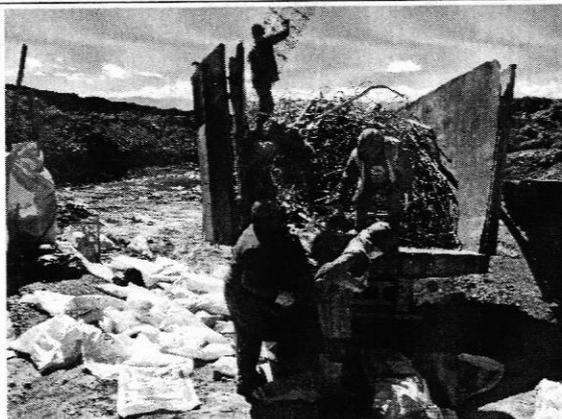
Foto 5: Entrega del material reciclado al gestor correspondiente

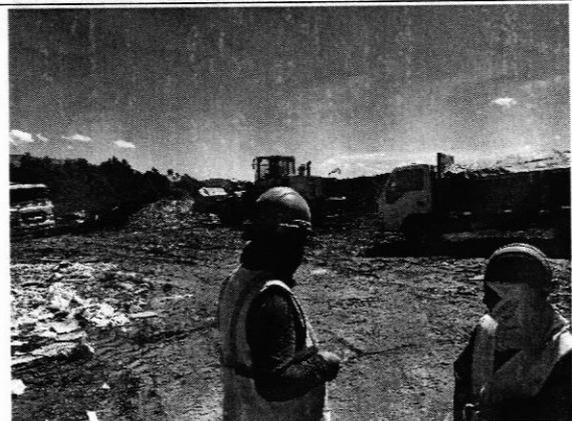
Foto 6: Uso adecuado del casco y chaleco de los recicladores

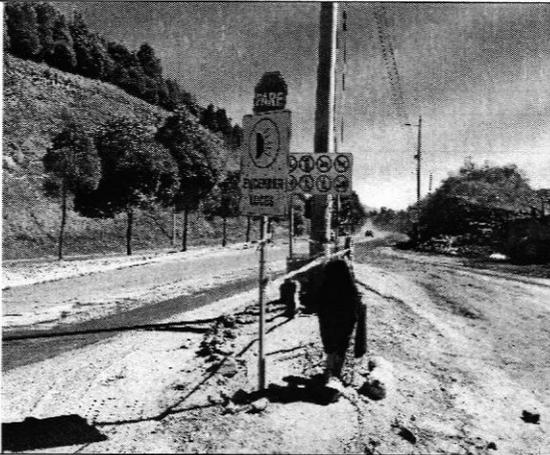
MES: Julio	
Foto 7: Señalética buen estado	Foto 8: Señalética ubicada a la salida de la escombrera

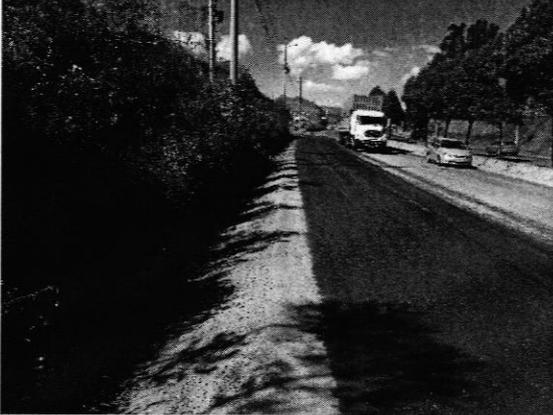
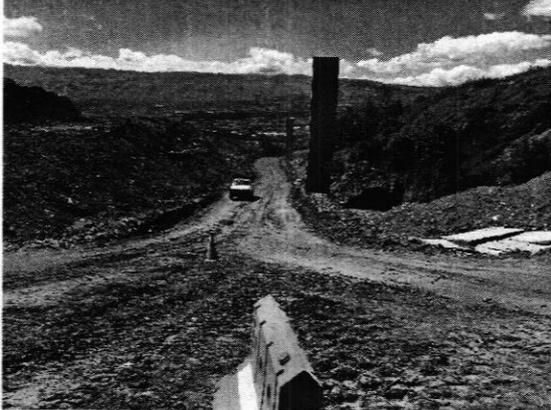
MES: Julio	
Foto 9: Humectación de la Av. Simón Bolívar	Foto 10: Vía de acceso, sector colector, buen estado

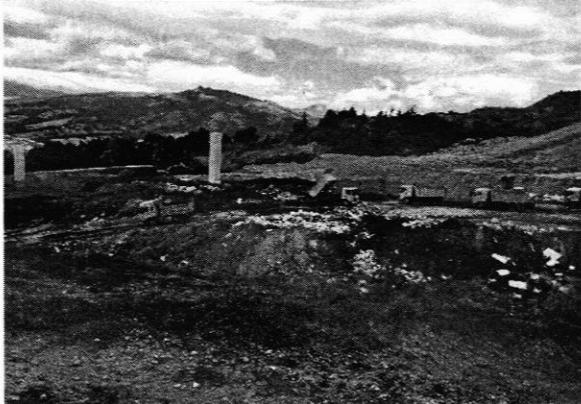
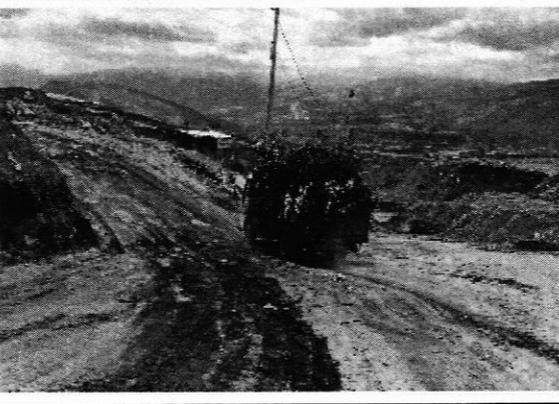
Foto 3: Funcionamiento normal de la operación en la Escombrera Troje IV	Foto 4: Ingreso de particulares con normalidad

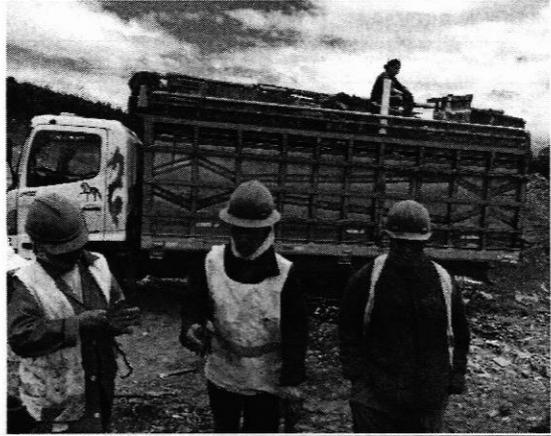
Foto 1: Uso del EPP correcto por parte de los recicladores

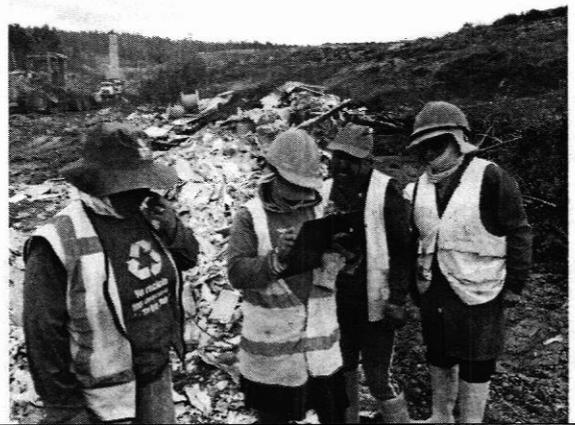
Foto 2: Retroalimentación de charla de seguridad para el uso adecuado de EPP

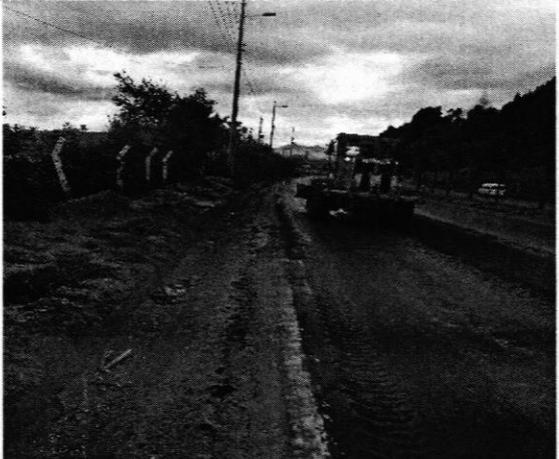
Foto 3: Limpieza de la Av. Simón Bolívar

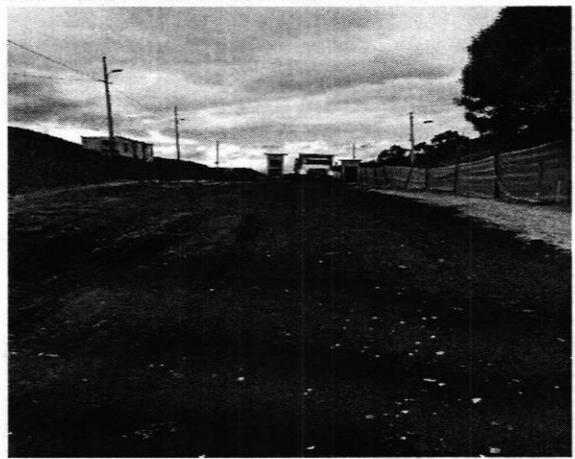
Foto 5: Vía de acceso (caseta de cobro) humedecida

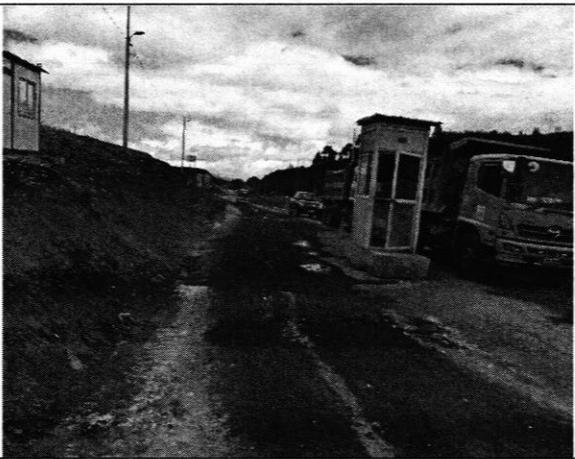
Foto 6: Humedecida la vía de acceso a la plataforma de descarga

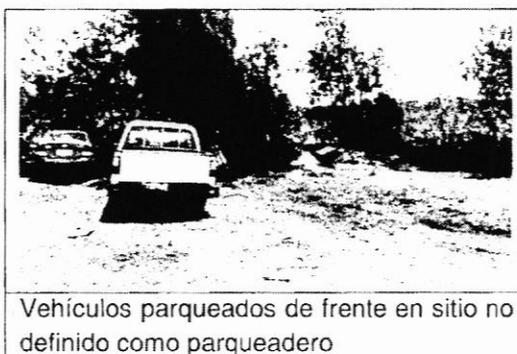
1.- La escombrera carece de un sitio definido para parqueo de vehículos livianos, además se evidenció que los vehículos no estacionan en reversa.

ACCIÓN: Definir el sitio destinado para parqueadero, mismo que deberá ser señalizado indicando la obligatoriedad de parquear en reversa.

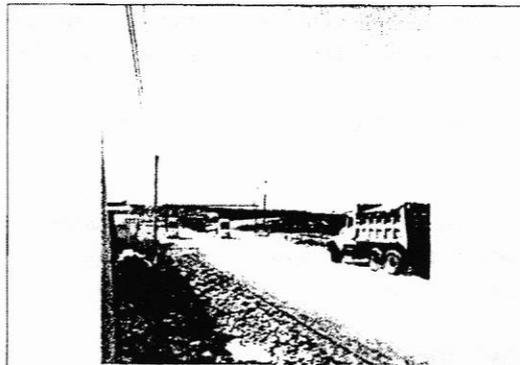
3.- Los vehículos que ingresan a la escombrera no respetan el límite de velocidad, que es de 10km/h, a pesar de contar con un rompe velocidades.

Se evidencia camiones que superan el límite de velocidad máxima permitido.

ACCIÓN: Colocar otro rompe velocidades a la entrada de la escombrera que cumpla con la norma (ver en RTE INEN 004-2-2011), e incrementar la velocidad máxima permitida a 15km/h ya que de acuerdo al análisis realizado in situ, se determinó que las volquetas pueden carrozar a esa velocidad siempre y cuando exista hidratación en la vía y se respete los reductores de velocidad.

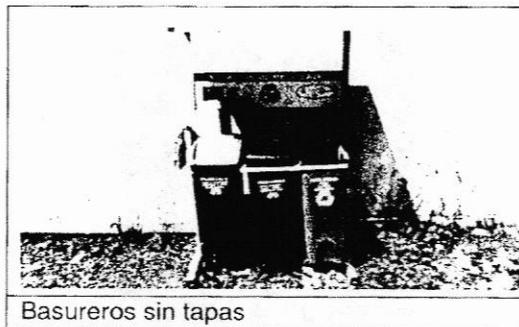
8.- El punto limpio no cuenta con tapas para la clasificación de los residuos generados en las actividades de la escombrera.

ACCIÓN: Colocar y cuidar las tapas en los basureros con la finalidad de evitar el ingreso de agua lluvia a los mismos, generación de lixiviado, vectores, entre otros.

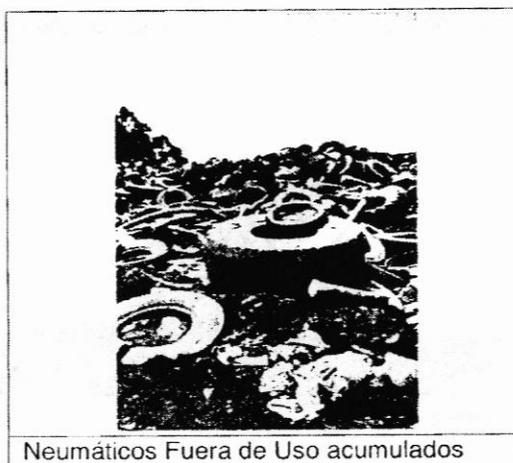
10.- Acumulación de neumáticos fuera de uso en la escombrera.

ACCIÓN: Establecer un plan para la gestión de llantas en la escombrera de manera segura para la operación y rentable de ser posible para la EMGIRS-EP.

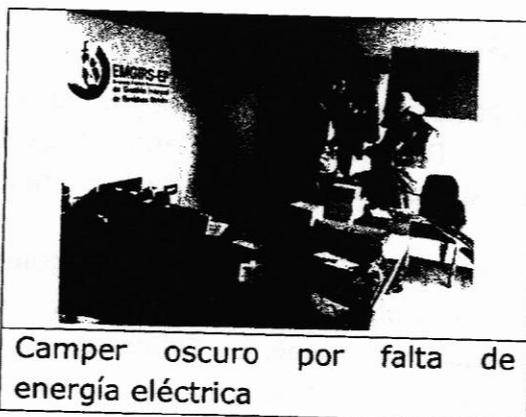
Camper oscuro por falta de energía eléctrica

RECOMENDACIÓN: Gestionar la instalación de luz eléctrica con la Empresa Eléctrica Quito, tomando en cuenta el horario de atención de la escombrera; este servicio básico es indispensable para mantener su óptima operación, una vez que se cuente con este servicio es necesario realizar mediciones con el luxómetro en las áreas operativas en horas de la noche, con la finalidad de implementar medidas correctivas de ser necesario.

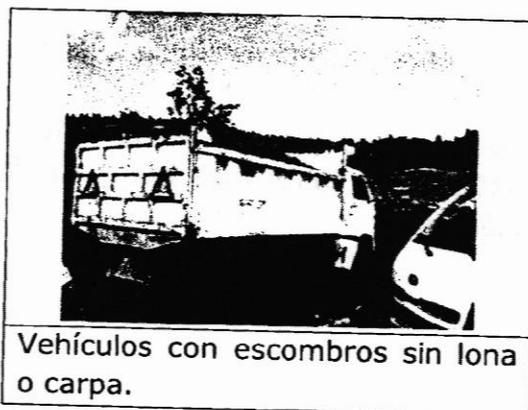
2.- No se evidenciaron acciones de control en el uso de lonas a los vehículos con materiales que ingresan a la escombrera, varios de ellos fueron verificados sin las mismas, en cumplimiento al Artículo 20, subcapítulo IV de la Ordenanza 332.

Vehículos con escombros sin lona o carpa.

RECOMENDACIÓN: Solicitar a cada uno de los usuarios de la escombrera colocar y sujetar correctamente una lona o carpa. Controlar, llamar la

atención y gestionar ante las entidades encargadas de este cumplimiento, la aplicación de sanciones de ser el caso.

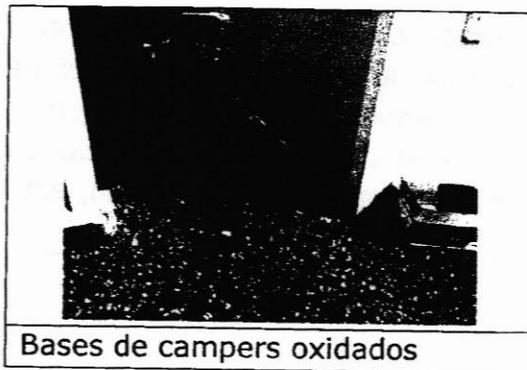
5.- Los campers de las oficinas se encuentran ubicados directamente sobre el suelo lo que puede aumentar la oxidación de los mismos y sin conexión de línea de tierra.

RECOMENDACIÓN: Colocar los campers sobre una base que evite el contacto directo con el agua lluvia y realizar mantenimientos preventivos en éstos como de pintura. Realizar las conexiones a tierra respectivas; verificar la necesidad o no de pararrayo.

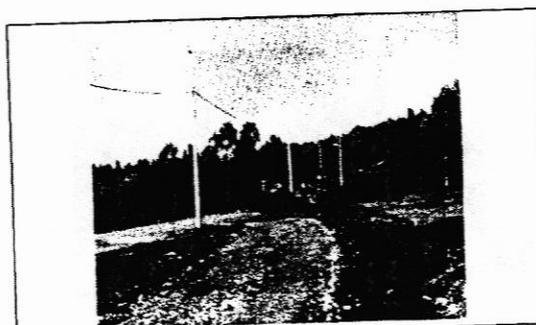
8.- Se evidenció la provisión permanente de agua para evitar la dispersión de material particulado sin embargo no hay un registro de control de volumen consumido.

Riego de agua en las vías internas de la escombrera

RECOMENDACIÓN: Cuantificar el consumo del volumen de agua que se ocupa en la escombrera, llevar un registro de control, señalar.

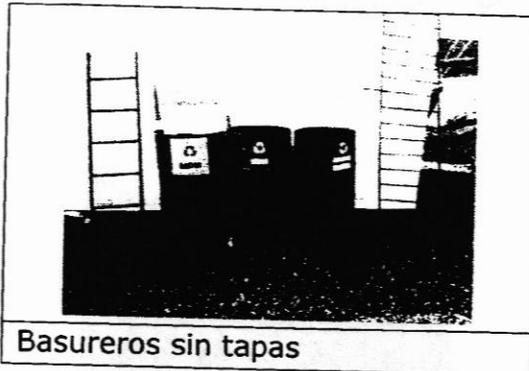
10.- Se constató la colocación de un punto limpio sin tapas para la clasificación de la basura generada en las actividades de la escombrera

RECOMENDACIÓN: Colocar tapas en los basureros con la finalidad de evitar el ingreso de agua lluvia a los mismos, generación de lixiviado, vectores, entre otros.

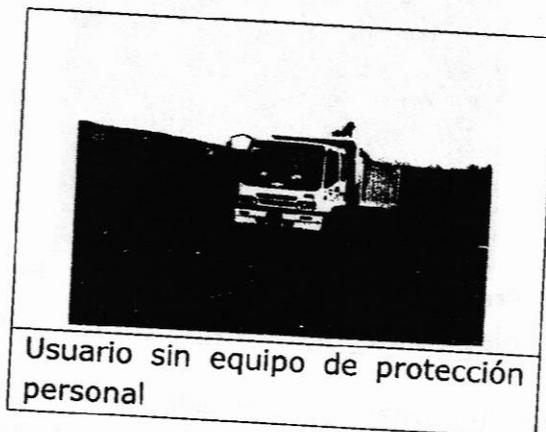
15.- Los usuarios que ingresan con sus vehículos a la escombrera no cuenta con equipo de protección personal.

RECOMENDACIÓN: Analizar la necesidad o no, de que los usuarios cuenten con EPP.

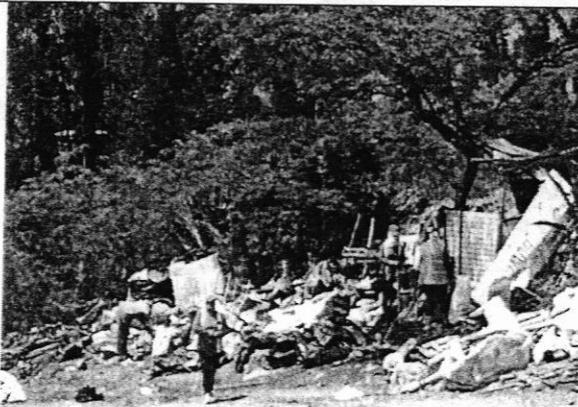
Foto 7: Zona de disposición de material reciclado por parte de los gestores

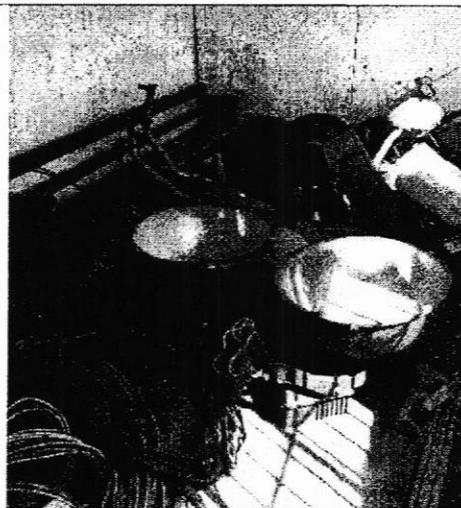
Figura No. 2: Restos de lámparas y luminarias en las instalaciones, no se pudo constatar si se tratan de luminarias quemadas.

Recomendación: Implementar buenas prácticas de orden y limpieza, para lo cual se deberá realizar una limpieza y control general dentro de las oficinas, bodegas, vestidores, comedores y espacios abiertos; eliminando los desechos impropios a encontrarse, con el fin de proveer un uso adecuado de las instalaciones.

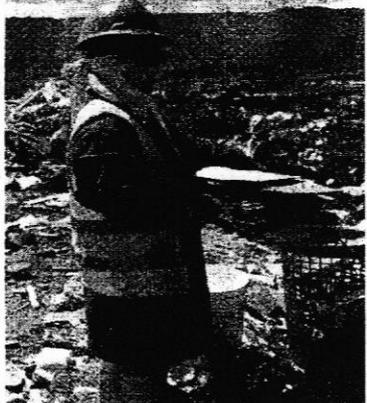
los fluidos, que deberán ser entregados a un gestor ambiental calificado, el cual deberá entregar Manifiestos Únicos y Certificados de Destrucción o Disposición Final.	
Observación 12: Recicladores usan el EPP de manera inadecuada, así como falta de respiradores	Observación 13: El comedor no presta las medidas sanitarias aptas para el consumo de alimentos

Fotografía 15: Recicladores realizando su trabajo sin EPP y/o realizando un mal uso del mismo.	Fotografía 16: Área de comedor
Recomendación: Capacitar a los recicladores sobre el uso correcto de EPP.	Recomendación: Mejorar las condiciones del comedor, mantenerlo limpio para evitar presencia de vectores, colocar tachos de basura para los desechables.
Observación 14: Impacto paisajístico en la Av. Simón Bolívar de la Escombrera Troje IV fase 1	Observación 15: El tanque de almacenamiento de combustible se encuentra rodeado de escombros a cielo abierto, lo que dificulta la carga de combustible de la maquinaria.

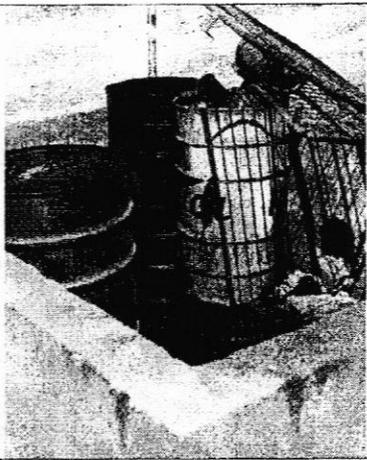
Observación 9: Cubeto de contención deshabilitado	Observación 10: Presencia de hidrocarburos y agua en el cubeto de contención.

Fotografía 11: Cubeto de contención sin cumplimiento de normativa	Fotografía 12: Presencia de agua lluvia con desechos peligrosos
Recomendación: Techar el cubeto de contención, colocar señalética alusiva a los desechos almacenados, colicar extintor y material de contención.	Recomendación: Entregar los desechos peligros a un gestor ambiental calificado y solicitar se entregue el Manifiesto Único y Certificado de Destrucción o Disposición Final.
Observación 11: No se evidencia área destinada para el mantenimiento preventivo de la maquinaria	Observación 12: La caseta de cobro no cuenta con una isla de protección frente a choques con los vehículos que ingresan

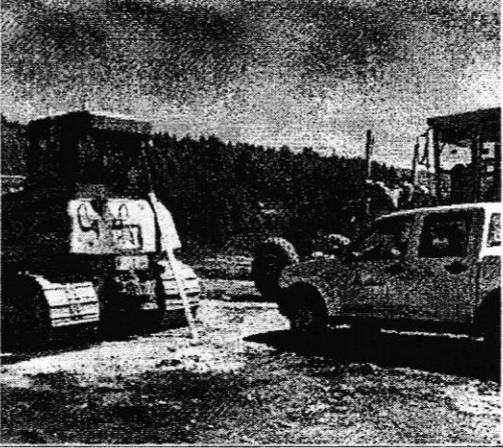
Fotografía 13: Mantenimiento realizado en un sitio no adecuado, lo que provoca contaminación al suelo	Fotografía 14: Caseta de cobro sin isla de protección y al filo de una pendiente.

Recomendación: Destinar un área para tareas de mantenimiento, misma que deberá estar impermealizada, contar con canaleta para conducir desechos líquidos y una fosa de almacenamiento de	Recomendación: Implementar una isla de protección en el frente de la misma. Colocar barandillas de protección en la pendiente.

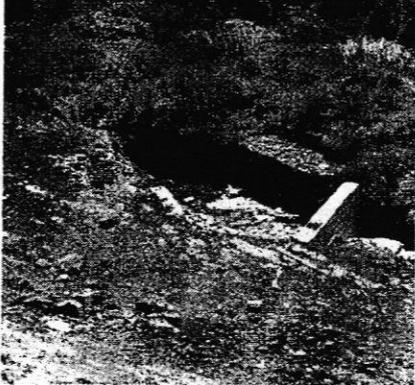
<p>Observación 5: Presencia de material en el desfogue del colector</p>

Fotografía No. 7 Presencia de tierra y escombros en las cercanías del colector de agua por escorrentía de las instalaciones.	Fotografía No. 8 Presencia de fluidos estancados provenientes de los lodos del Metro de Quito.
<p>Recomendación: Realizar la conformación de la escombrera, resguardando el desfogue del colector. Realizar canales para conducir los fluidos de lodos, a fin de evitar acumulaciones.</p>	
<p>Observación 7: Se observó la presencia de ingreso de desechos industriales.</p>

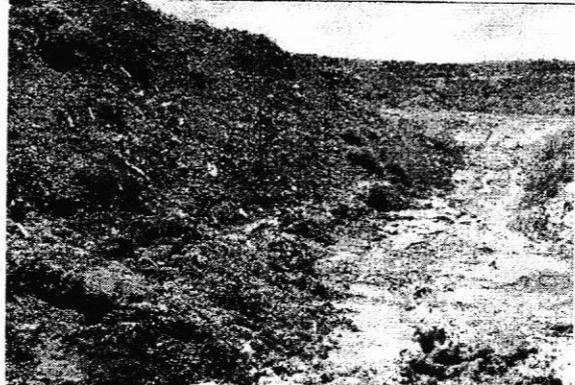
<p>Observación 6: Falta de canalización para los fluidos proveniente del escurrimiento de lodos.</p>

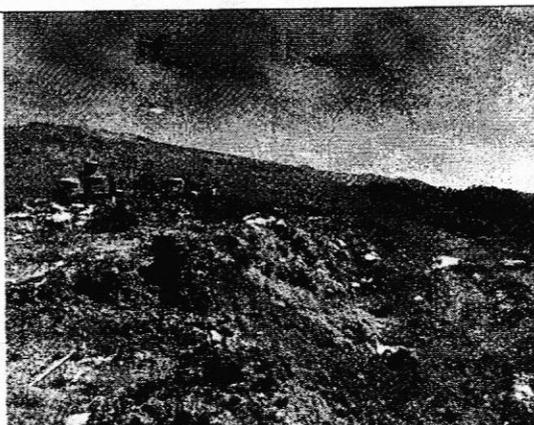
<p>Fotografía No. 5: Nula conformación de taludes en la Fase 2 del Troje IV</p>	<p>Fotografía No. 6: Material acumulado en la Fase 1 del Troje IV</p>
<p>Recomendación: Realizar la conformación diaria de los taludes, las vías de acceso y los caminos dentro de la escombrera con el fin de evitar derrumbes, deslaves u obstrucción de los caminos y vías. Es necesario mantener presente que en la parte baja de la escombrera se encuentra el Canal de agua del Pita – Puengasí.</p>
