**FISCALIZACIÓN DE LA FASE 2, CONSTRUCCIÓN DE
OBRAS CIVILES, PROVISIÓN Y MONTAJE DEL SISTEMA
DE EQUIPAMIENTO E INSTALACIONES DE LA PRIMERA
LÍNEA DEL METRO DE QUITO**

INFORME MENSUAL N° 20

PERIODO: AGOSTO 2017

TOMO 1 DE 3

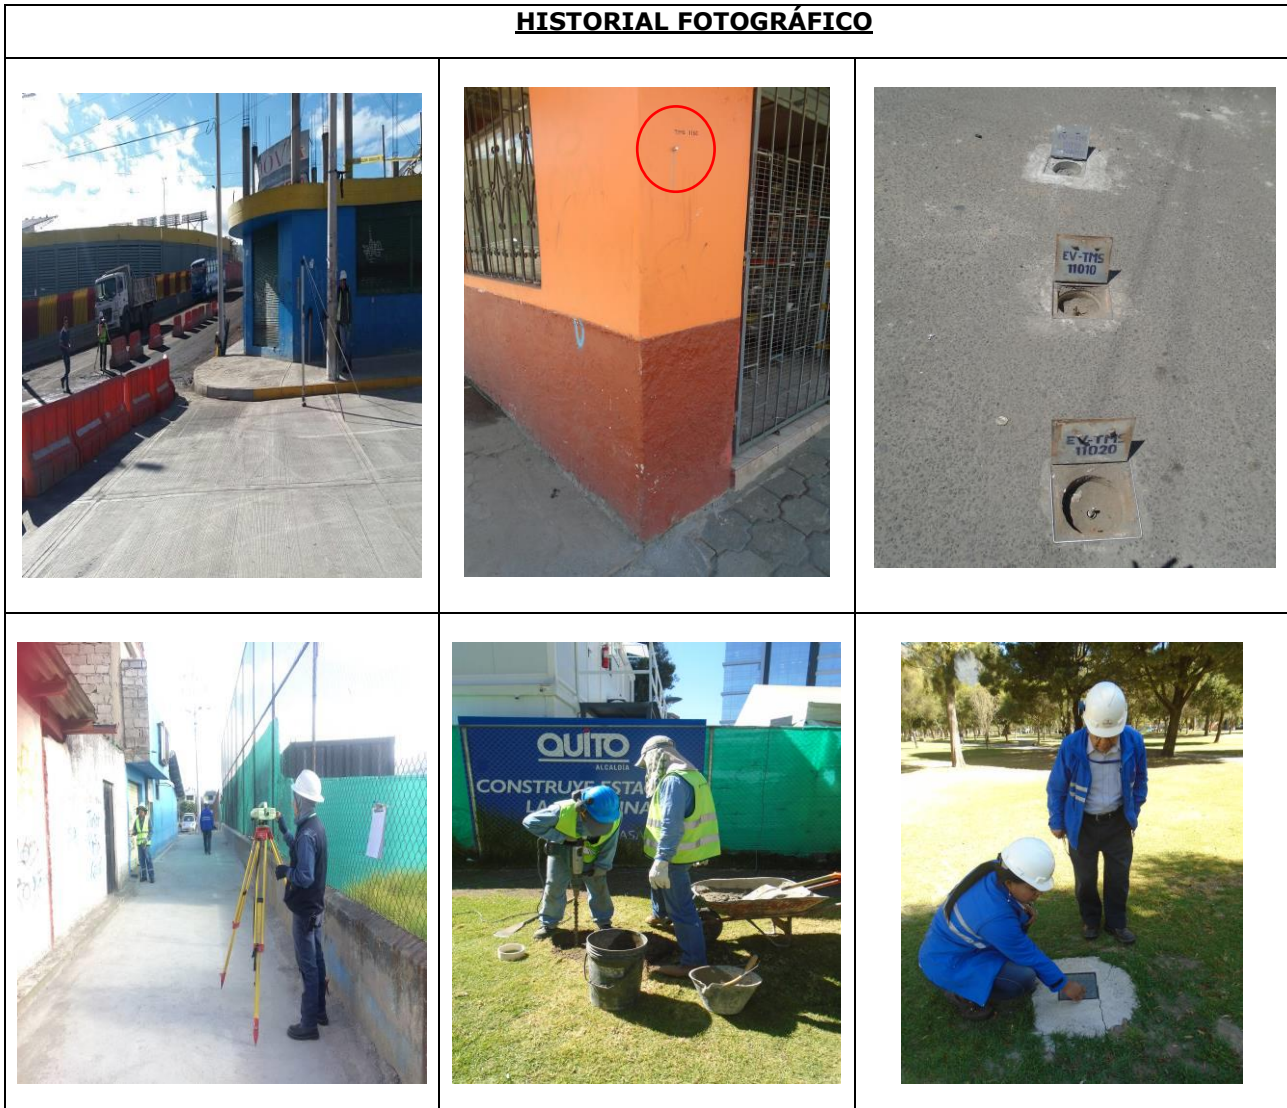
Foto #1: Monitoreo en las edificaciones (diábolos) en la estación Morán Valverde.

Foto #2 y 3: Instrumentos de monitoreo tramo Morán Valverde-Solanda

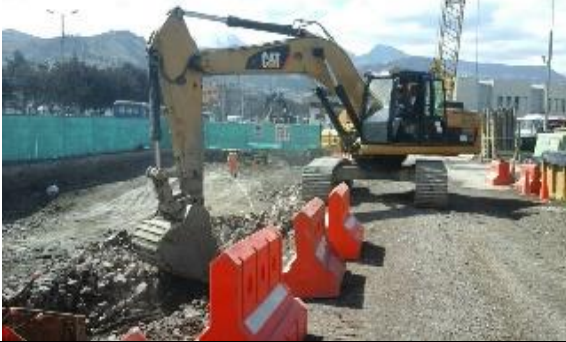
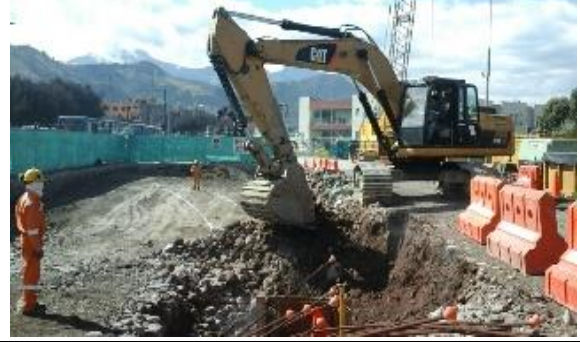
Foto 1 y 2.- Trabajos previos para desvío de Av. Mariscal sucre

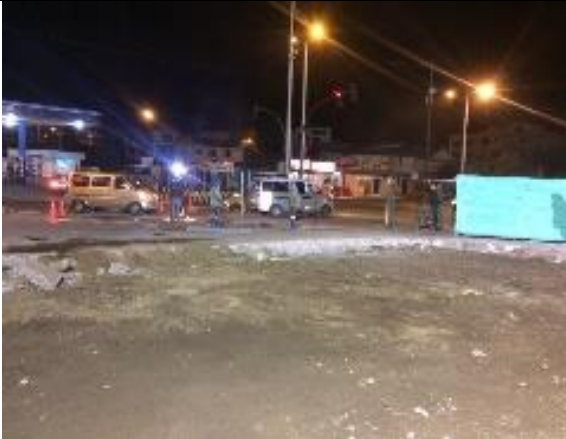
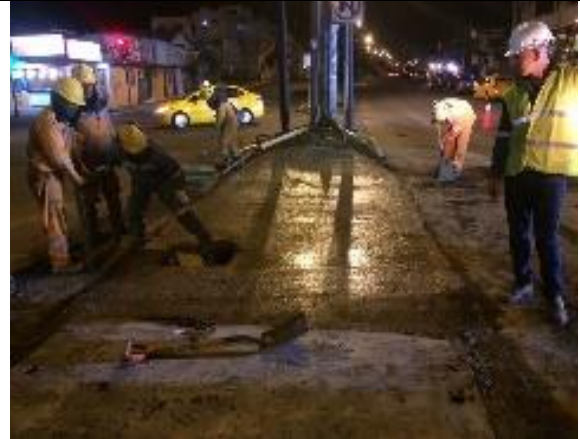
Foto 3 y 4.- Cierre de Av. Mariscal sucre

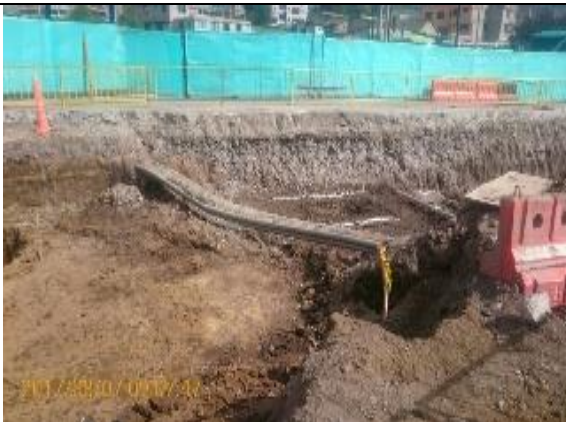
Foto 5.- Excavación para muros guía.

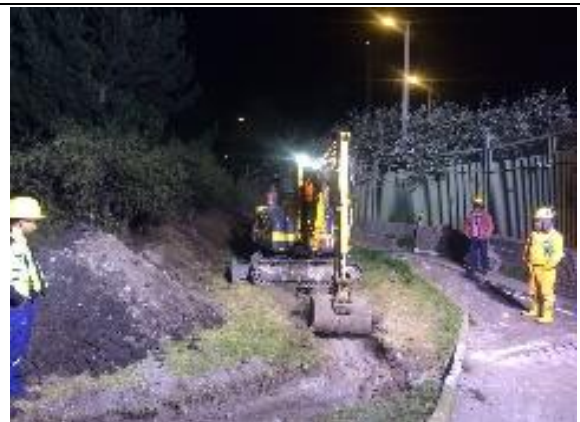
Foto 6.- Excavación para acometida de agua potable desde Av. Cóndor Ñan.

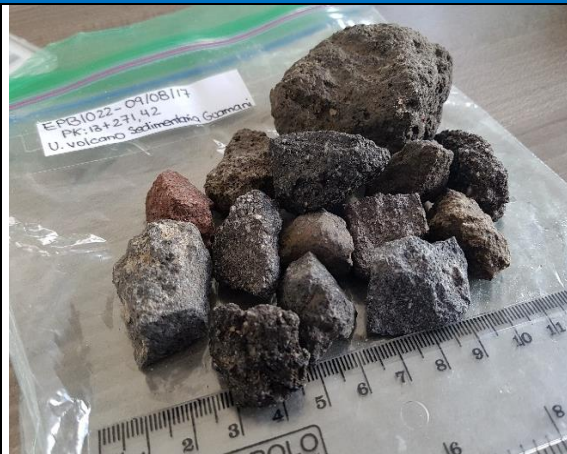
Foto 2.- 09/08/17 PK 13+271,42 - Unidad Volcano Sedimentaria Guamaní, clastos de roca volcánica de composición andesítica y escoria, tamaños >3cm de coloración variable

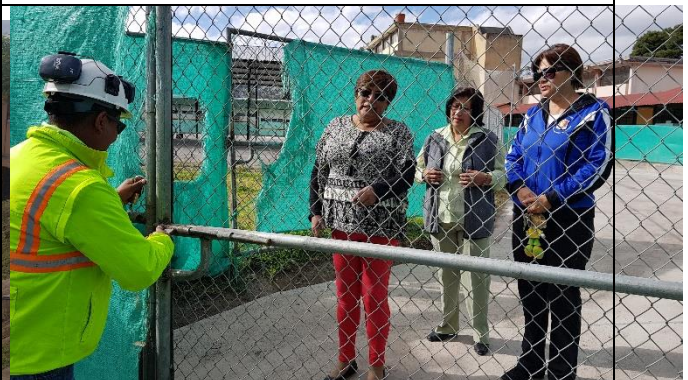
Foto 4.- 09/08/17 – Entrega de las llaves de la zona readecuada a personeros del Colegio Consejo Provincial.

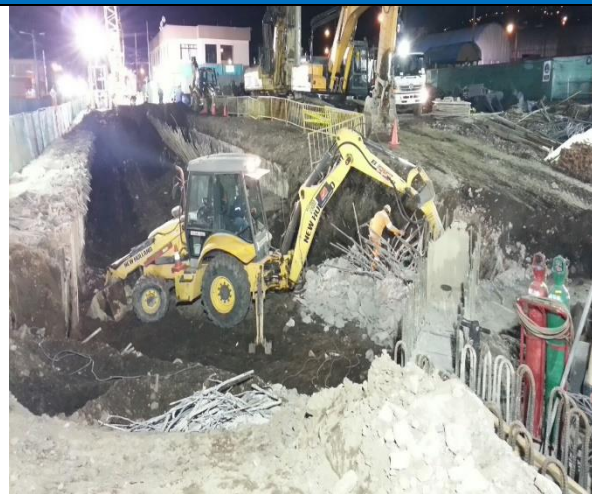
Foto 1. Descabezado de Pantallas

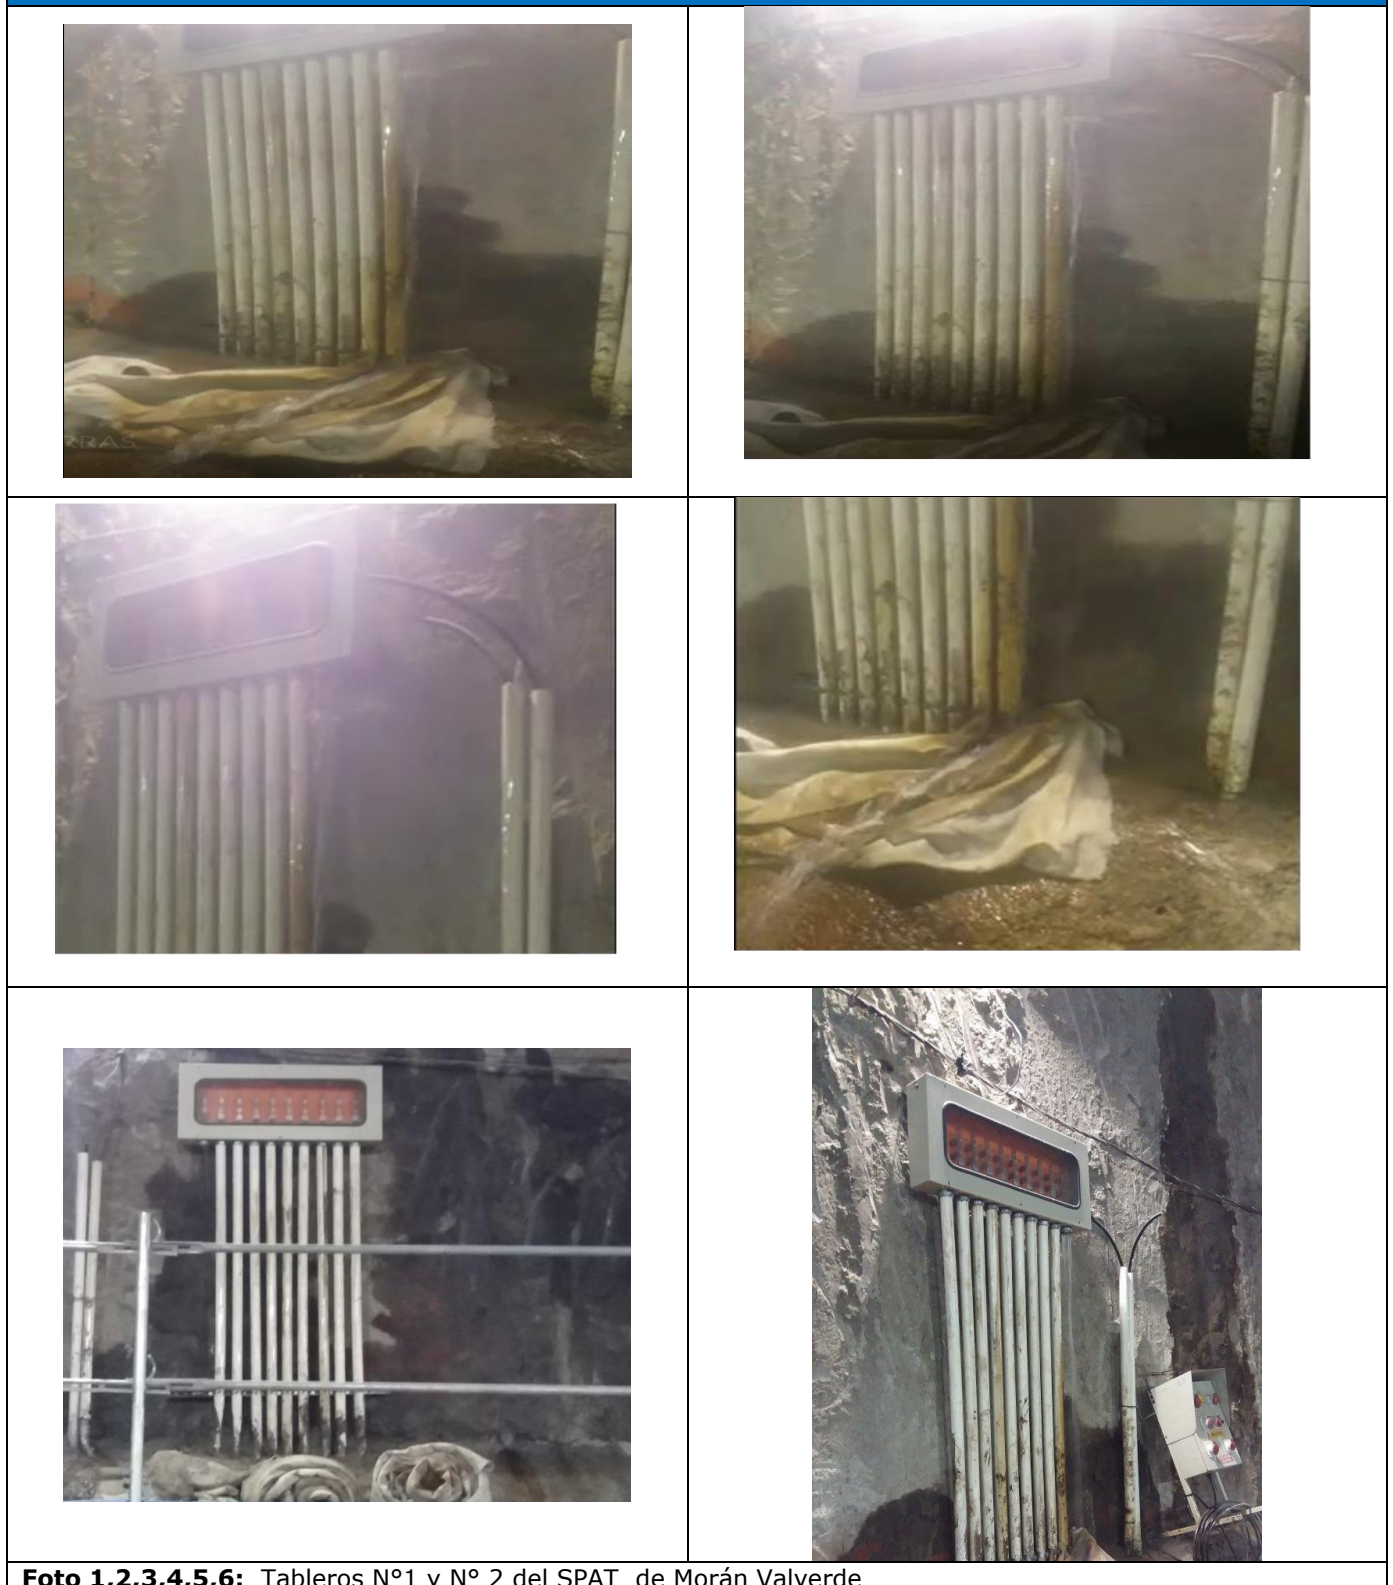
3. La presencia de abundante agua en el interior de los tableros ha causado:
 - Pintura que recubre a tablero en sitios puntuales ha empezado a corroerse por la exposición directa con el agua.
 - Pernos de anclaje que sujetan al tablero están corroídos por la exposición directa con el agua.
 - Pernos y tuercas galvanizados de sujeción que sujetan a doble fondo están empezando a corroerse por la exposición directa con el agua.
 - Pernos de Cabeza Hexagonal Cadmiados que sujetan a pletinas de cobre con aisladores de igual manera han empezado a corroerse por la exposición directa con el agua.
 - Pernos que sujetan a tapas han empezado a corroerse por la exposición directa con el agua.
 - Estamos esperando la reposición de todo el material irreparable por causa de la acción directa del agua, o en su caso la reparación de los materiales que estén en situación de ser útiles todavía.

Foto 1,2,3,4,5,6: Tableros N°1 y N° 2 del SPAT de Morán Valverde
